BOLETIM SEMANAL DA QUALIDADE DA ÁGUA
PROGRAMA DE MONITORAMENTO QUALI-QUANTITATIVO SISTEMÁTICO DE ÁGUA E SEDIMENTOS (PMQQS)

Este boletim tem como objetivo disponibilizar informações atualizadas produzidas pelas estações de monitoramento automáticas do Programa de Monitoramento Quali-Quantitativo Sistemático de Água e Sedimentos – PMQQS.

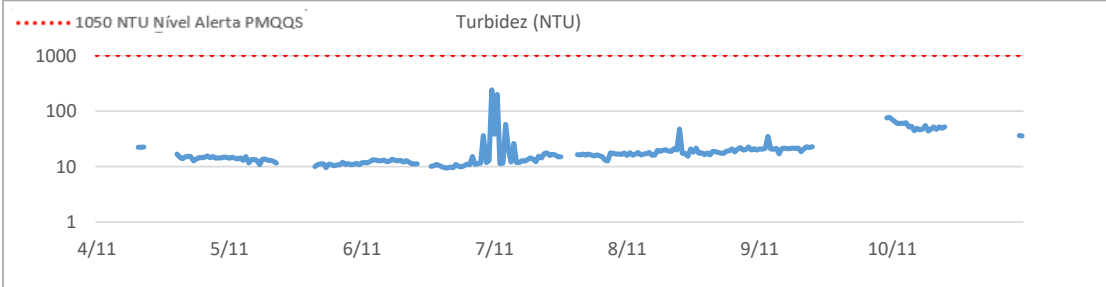
Gráfico Semanal

Observação: Esta estação está com o acesso impedido desde 19/12/18 pelo proprietário do local, com isso não está ocorrendo as devidas manutenções preventivas. Podendo gerar resultados inconsistentes.

* Esta estação está com o acesso impedido desde 19/12/18 pelo proprietário do local, com isso não está ocorrendo as devidas manutenções preventiva. Podendo gerar resultados inconsistentes.

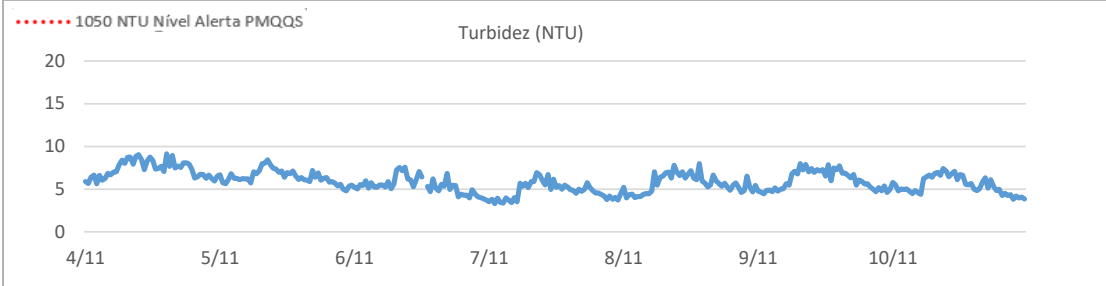
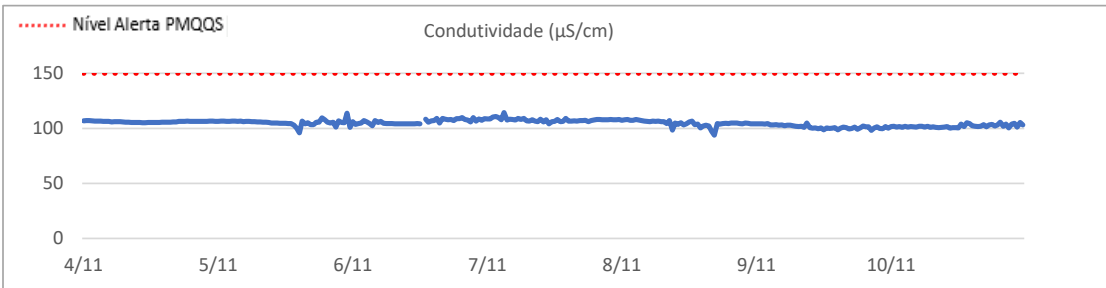
Gráfico Semanal

Observação: Apresentou falhas na transmissão de dados de turbidez no dia 06/11 às 12:30hrs, devido à manutenção preventiva.

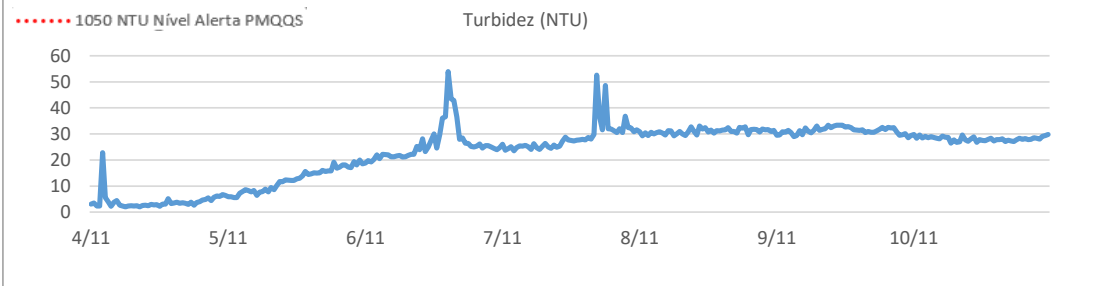
Gráfico Semanal

Observação: Apresentou no gráfico da turbidez resultados inconsistentes nos dias 04/11 às 02:00hrs, 06/11 das 14:30hrs às 15:30hrs e no dia 07/11 às 16:30hrs e 18:00hrs, pois não seguem o comportamento da série histórica do período analisado.

²RDO12 - Foram desconsiderados resultados suspeitos de clorofila no dia 06/11 das 08:00hrs às 12:30hrs e 15:00hrs e de turbidez nos dias 04/11 às 02:00hrs, 06/11 das 14:30hrs às 15:30hrs e no dia 07/11 às 16:30hrs e 18:00hrs, pois não seguem o comportamento da série histórica do período analisado.

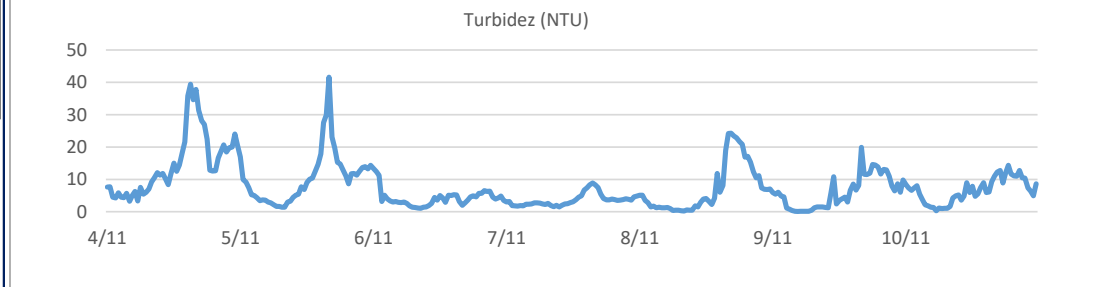
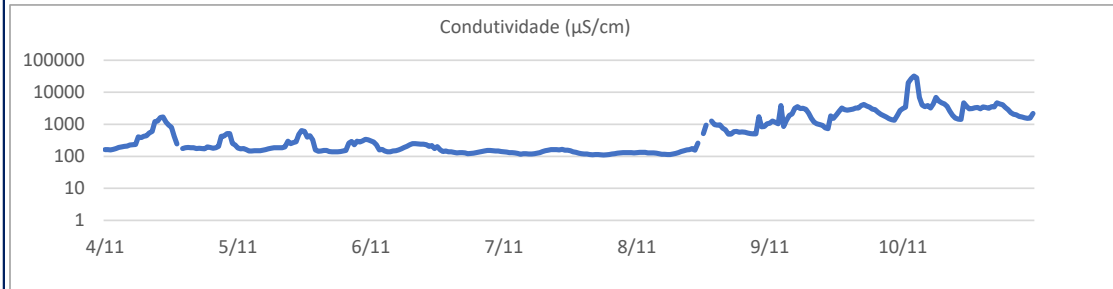
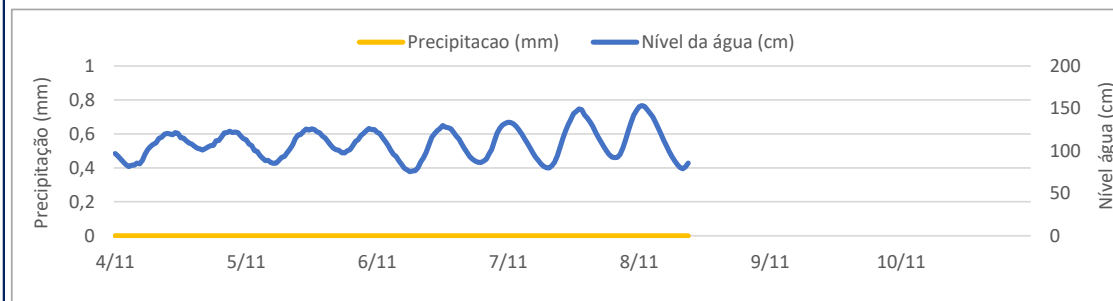
Gráfico Semanal

Observação: Não foi medido o nível de água do dia 08/11 das 09:00hrs até o dia 10/11 às 23:30hrs por apresentar falha no sensor., conforme apresentado no gráfico de nível.

³RDO16 - Foram desconsiderados resultados zerados de condutividade e temperatura no dia 04/11 às 13:30hrs e dia 08/11 às 11:30hrs e 13:00hrs e de oxigênio dissolvido no dia 08/11 às 13:00hrs, pois não seguem o comportamento da série histórica do período analisado.
