**BOLETIM SEMANAL DA QUALIDADE DA ÁGUA**  
**PROGRAMA DE MONITORAMENTO QUALI-QUANTITATIVO SISTEMÁTICO DE ÁGUA E SEDIMENTOS (PMQQS)**

Data da última atualização: 14/10/19

**Este boletim tem como objetivo disponibilizar informações atualizadas produzidas pelas estações de monitoramento automáticas do Programa de Monitoramento Quali-Quantitativo Sistemático de Água e Sedimentos – PMQQS.**

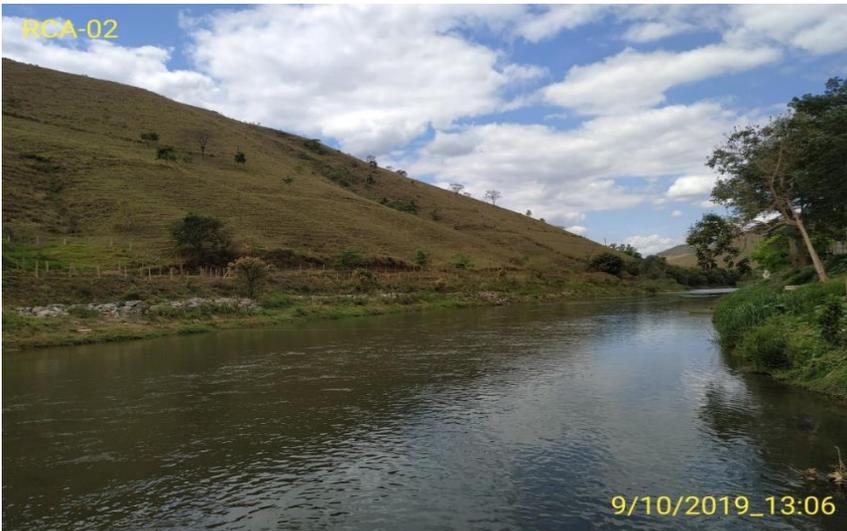
Código	Nome do Ponto	Descrição	Lat	Long
RCA 02	RCA 02 - Carmo 02 em Barra Longa/MG	Rio do Carmo em Barra Longa/MG	-20,28241	-43,044879

**Observação:** Apresentou falhas na transmissão de dados no dia 09/10 às 13:30hrs devido à manutenção preventiva.

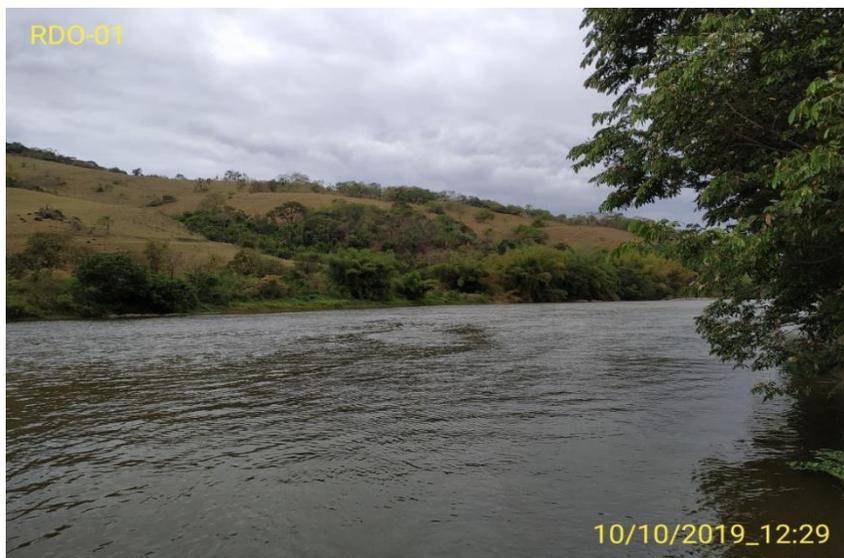
Código	Nome do Ponto	Descrição	Lat	Long
RDO 01	RDO 01 - Doce 01 – Rio Doce/MG	Rio Doce em Rio Doce/MG	-20,25603	-42,91249

**Observação:** Essa estação está com o acesso impedido pelo proprietário, com isso não está ocorrendo as devidas manutenções.

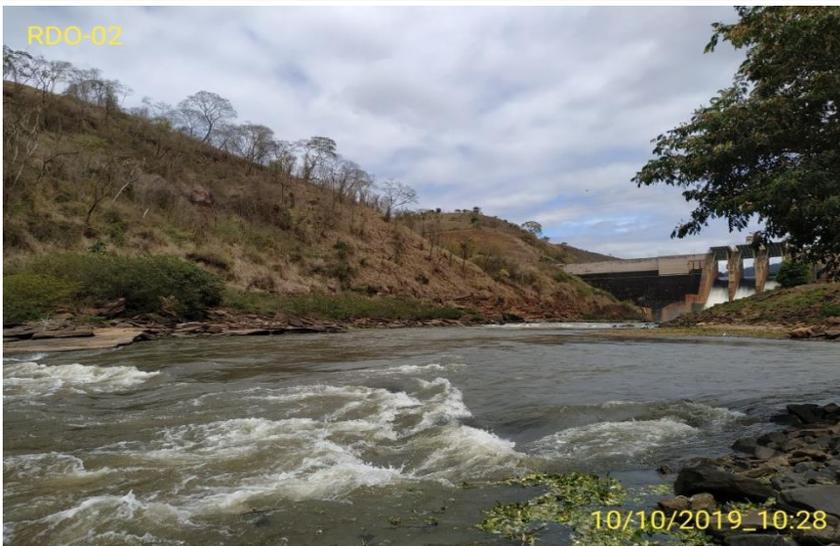
Código	Nome do Ponto	Descrição	Lat	Long
RDO 02	RDO 02 - Doce 02 – Rio Doce/MG	Rio Doce em Santa Cruz do Escalvado/ MG, após vertedouro da Barragem Candonga	-20,2087	-42,8509

**Observação:** Apresentou falhas na transmissão de dados no dia 10/10 às 10:30hrs, devido à manutenção preventiva. Foi identificado que no dia 11/10 às 12:00hrs até o dia 13/10 às 23:30hrs a estação apresentou falha eletrônica no sistema, causando resultados iguais em todo esse período.

<sup>3</sup>RDO02 - Foram desconsiderados resultados suspeitos de turbidez, condutividade, oxigênio dissolvido e pH do dia 11/10 às 12:00hrs até dia 13/10 às 23:30hrs, por apresentarem resultados igual em todo esse período.

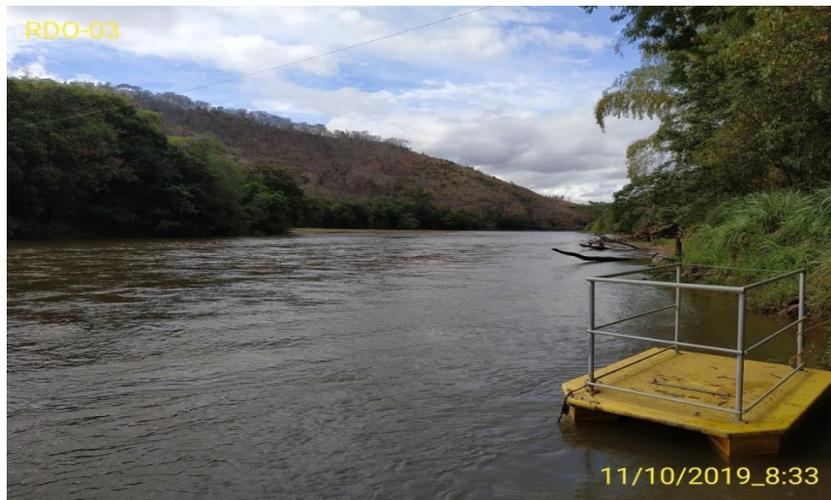
Código	Nome do Ponto	Descrição	Lat	Long
RDO 03	RDO 03 - Doce 03 em São Domingos do Prata/MG	Rio Doce em Sem Peixe/MG	-20,0144	-42,7446

**Observação:** Apresentou falhas na transmissão de dados no dia 11/10 às 08:30hrs, devido à manutenção preventiva. Os picos isolados de turbidez no gráfico no dia 11/10 às 09:30hrs são inconsistentes, pois não seguem o comportamento da série histórica do período analisado .

<sup>4</sup>RDO03 - Foram desconsiderados resultados suspeitos de turbidez no dia 11/10 às 09:30hrs, pois não seguem o comportamento da série histórica do período analisado.

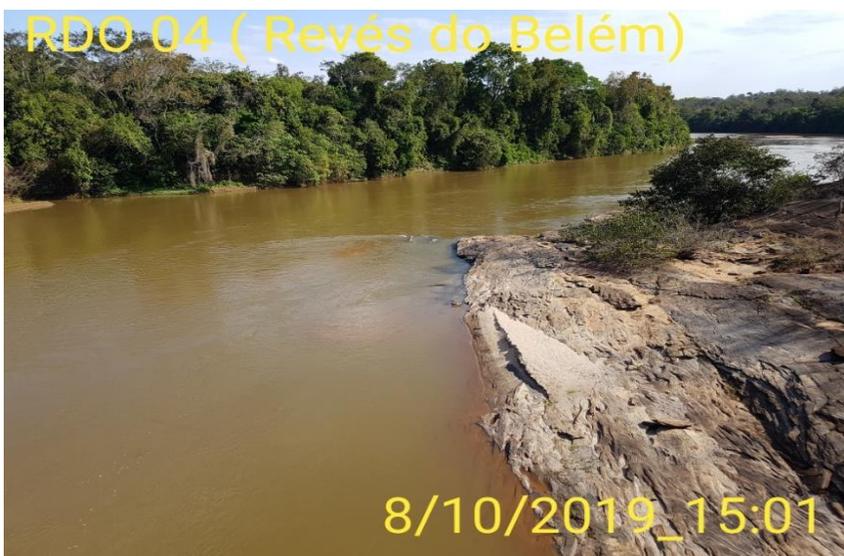
Código	Nome do Ponto	Descrição	Lat	Long
RDO 04	RDO 04 - Doce 04 em Bom Jesus do Galho/MG	Rio Doce em Bom Jesus do Galho/MG	-19,5542	-42,5214

**Observação:** Apresentou falhas na transmissão de dados no dia 08/10 às 15:00hrs, devido à manutenção preventiva.

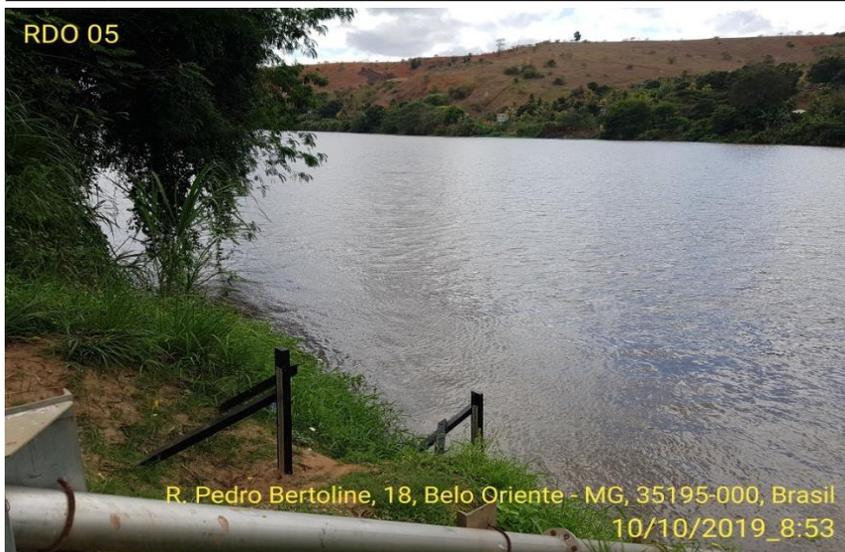
Código	Nome do Ponto	Descrição	Lat	Long
RDO 05	RDO 05 - Doce 05 em Belo Oriente/MG	Rio Doce em Belo Oriente/MG	-19,3207	-42,3646

**Observação:** Os picos isolados de turbidez no gráfico no dia 08/10 às 21:00hrs e 23:30hrs são inconsistentes, pois não seguem o comportamento da série histórica do período analisado.

<sup>6</sup>RDO05 - Foram desconsiderados resultados suspeitos de turbidez nos dias 08/10 às 21:00hrs e 23:30hrs, clorofila nos dias 10/10 das 17:30hrs até 19:30hrs, 11/10 às 19:30hrs, cianobacterias no dia 11/10 às 19:30hrs, pois não seguem o comportamento da série histórica do período analisado.

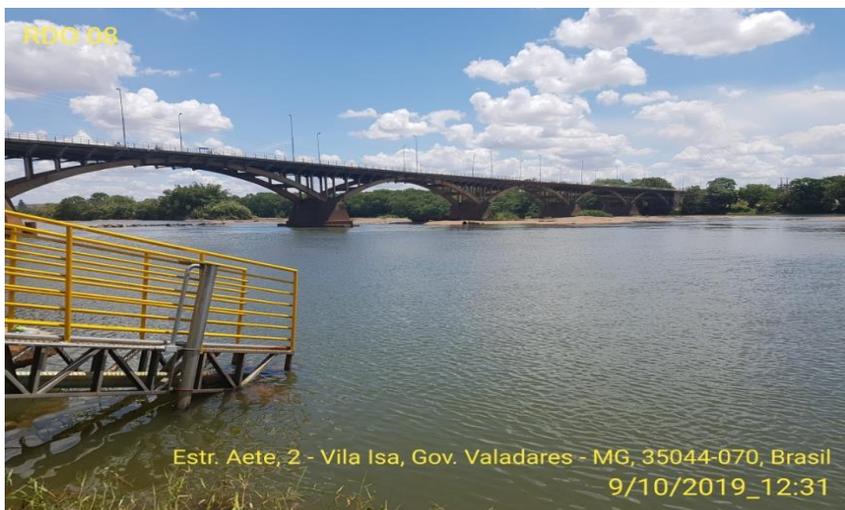
Código	Nome do Ponto	Descrição	Lat	Long
RDO 08	RDO 08 - Doce 08 em Governador Valadares/MG	Rio Doce em Governador Valadares/MG	-18,8833	-41,9526

**Observação:** Apresentou falhas na transmissão de dados no dia 09/10 às 13:00hrs, devido à manutenção preventiva. Os picos isolados de turbidez no gráfico no dia 10/10 às 17:30hrs são inconsistentes, pois não seguem o comportamento da série histórica do período analisado.

<sup>7</sup>RDO08 - Foram desconsiderados resultados suspeitos de turbidez no dia 10/10 às 17:30hrs, clorofila 08/10 às 05:00hrs e 16:00hrs, 12/10 às 23:00hrs, oxigênio dissolvido dia 12/10 às 16:30hrs e cianobacterias dia 08/10 às 05:00hrs e 16:00hrs e dia 12/10 às 23:30hrs, pois não seguem o comportamento da série histórica do período analisado.

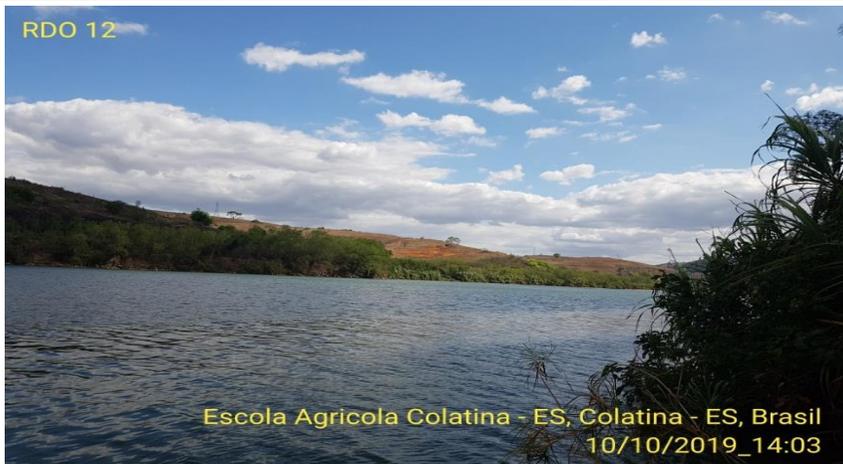
Código	Nome do Ponto	Descrição	Lat	Long
RDO 12	RDO 12 - Doce 12 em Colatina/ES	Rio Doce em Itapina/ES	-19,4993	-40,7587

**Observação:** Apresentou falhas na transmissão de dados no dia 10/10 às 14:30hrs e às 15:00hrs, devido à manutenção preventiva.
