BOLETIM SEMANAL DA QUALIDADE DA ÁGUA
PROGRAMA DE MONITORAMENTO QUALI-QUANTITATIVO SISTEMÁTICO DE ÁGUA E SEDIMENTOS (PMQQS)

Data da última atualização: 25/11/19

Este boletim tem como objetivo disponibilizar informações atualizadas produzidas pelas estações de monitoramento automáticas do Programa de Monitoramento Quali-Quantitativo Sistemático de Água e Sedimentos – PMQQS.

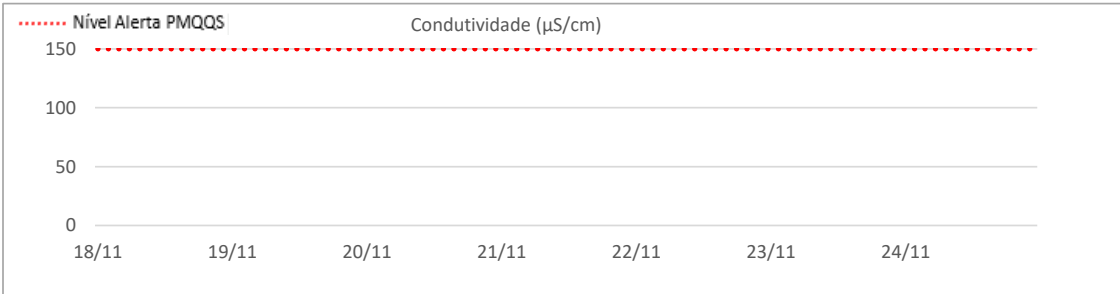
Gráfico Semanal

Observação: Esta estação está com o acesso impedido desde 19/12/18 pelo proprietário do local, com isso não está ocorrendo as devidas manutenções preventivas. Parou de transmitir e não estabelece mais comunicação remota desde o dia 11/11/19.

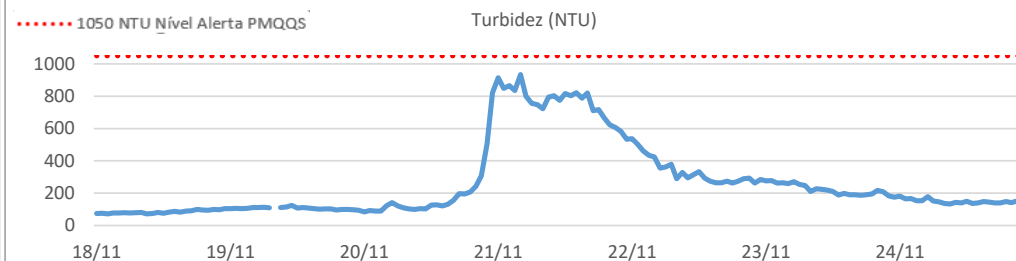
Gráfico Semanal

Observação: Apresentou falhas na transmissão de dados de turbidez no dia 19/11 às 08:00hrs, devido à manutenção preventiva.

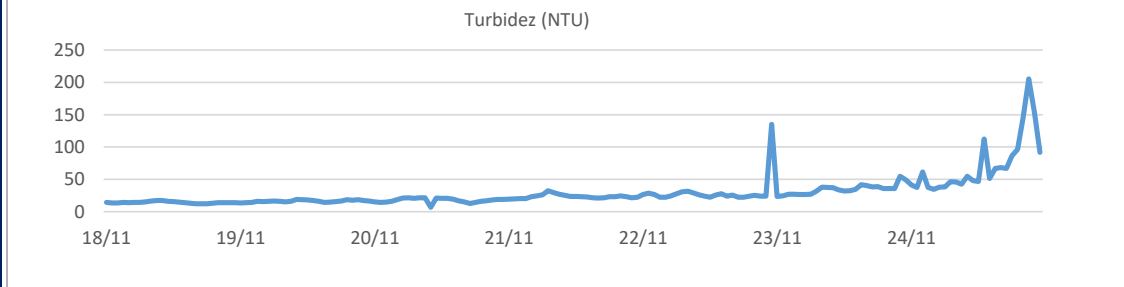
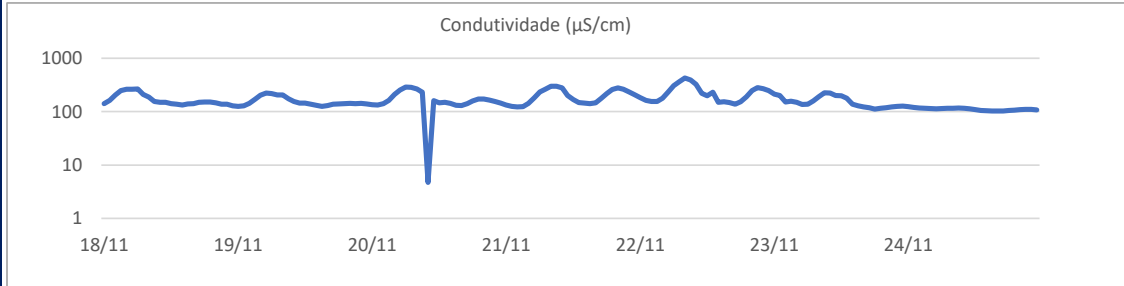
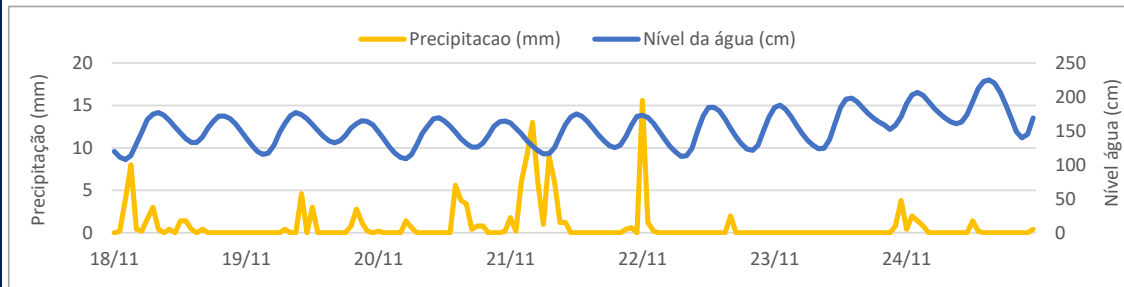
Gráfico Semanal

Observação: Os pico isolados apresentados no gráfico de turbidez no dia 22/11 e 24/11, são inconsistentes, assim como o de condutividade no dia 20/11, pois não seguem o comportamento da série histórica do período analisado.

⁵RDO 16 - Foram desconsiderados resultados suspeitos de turbidez no dia 22/11 às 23:00hrs e 24/11 às 13:00hrs e das 20:00hrs às 22:00hrs, assim como de condutividade no dia 20/11 às 10:00hrs e clorofila e cianobactéria dia 20/11 às 10:00hrs, 23/11 às 09:00hrs e 24/11 às 22:00hrs, pois não seguem o comportamento da série histórica.
