**BOLETIM SEMANAL DA QUALIDADE DA ÁGUA**  
**PROGRAMA DE MONITORAMENTO QUALI-QUANTITATIVO SISTEMÁTICO DE ÁGUA E SEDIMENTOS (PMQQS)**

**Este boletim tem como objetivo disponibilizar informações atualizadas produzidas pelas estações de monitoramento automáticas do Programa de Monitoramento Quali-Quantitativo Sistemático de Água e Sedimentos – PMQQS.**

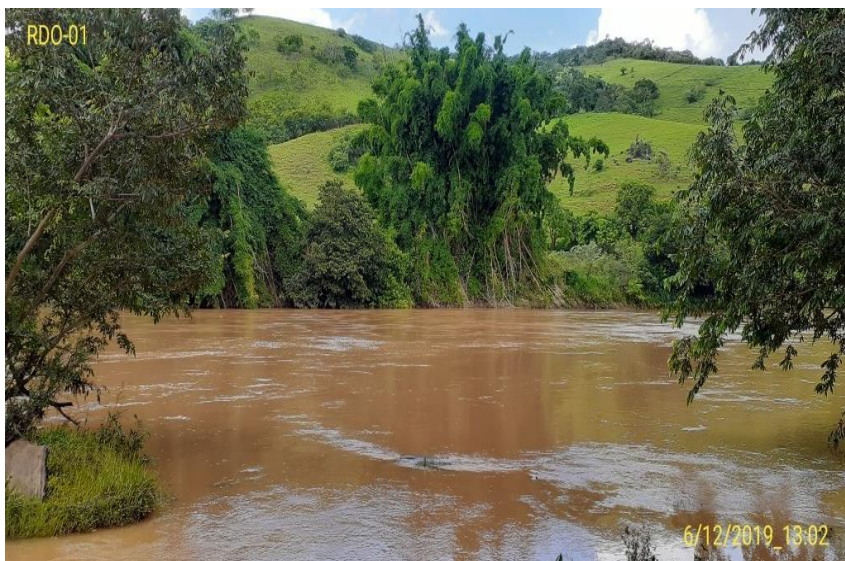
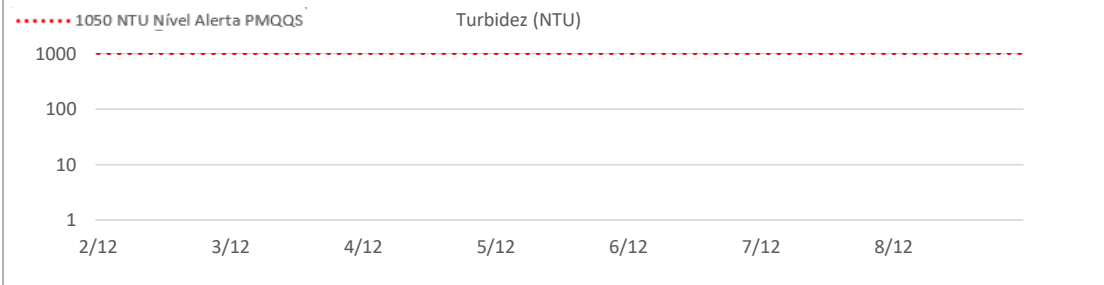
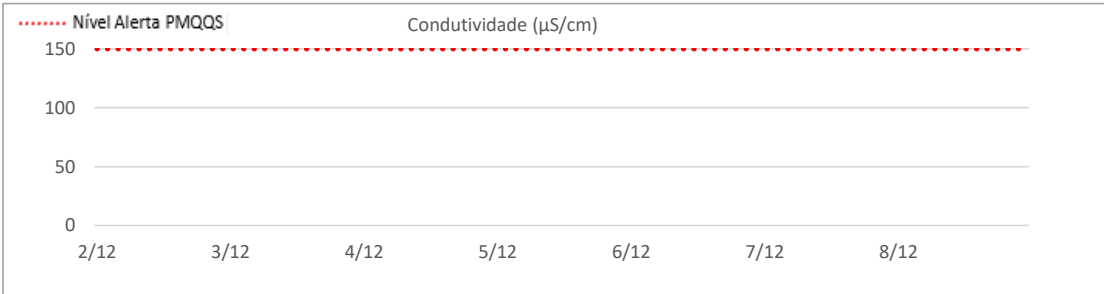
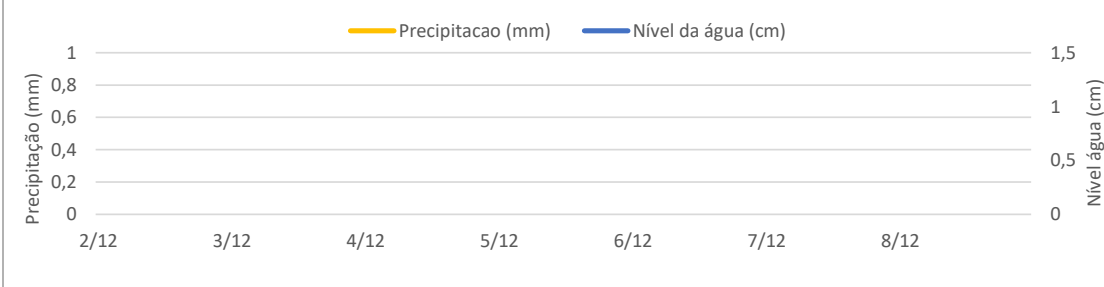
Código	Nome do Ponto	Descrição	Lat	Long
RDO 01	RDO 01 - Doce 01 – Rio Doce/MG	Rio Doce em Rio Doce/MG	-20,25603	-42,91249

**Observação:** Manutenção na estação está impossibilitada desde Dez/2018 e no dia 11/11/19 às 15:00h a mesma parou de transmitir e não estabelece mais comunicação remota.

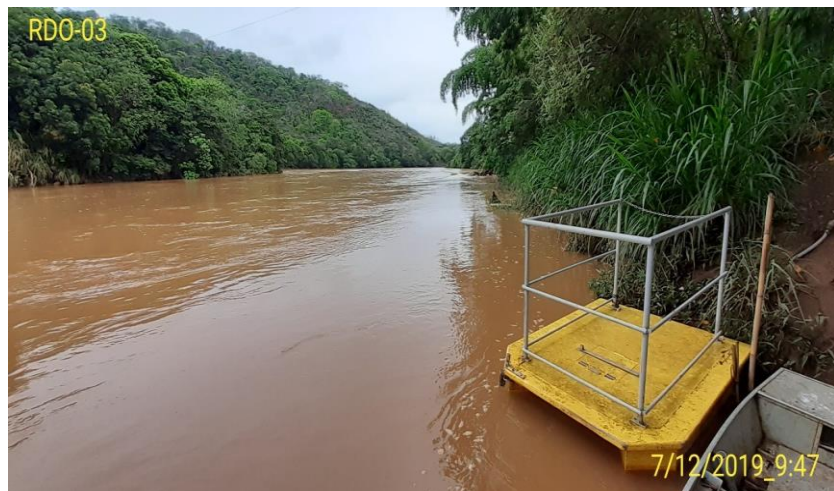
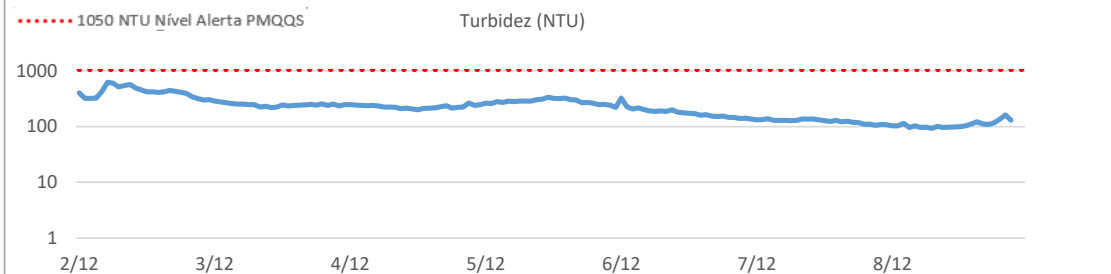
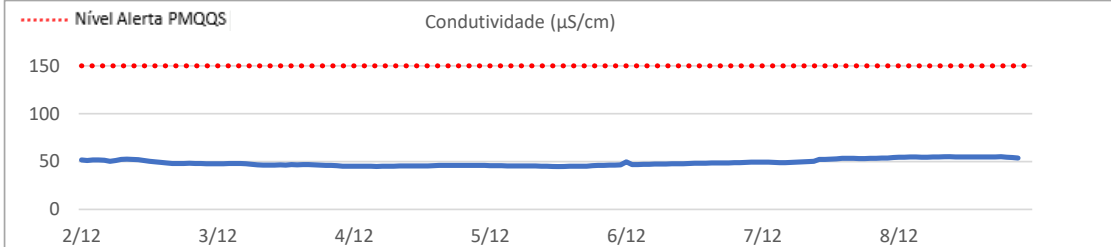
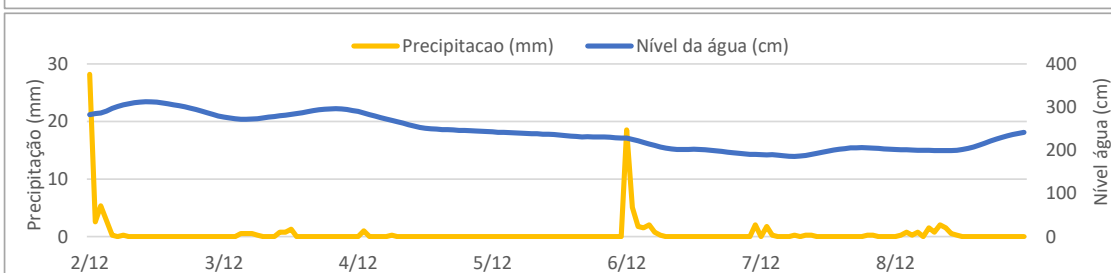
Código	Nome do Ponto	Descrição	Lat	Long
RDO 03	RDO 03 - Doce 03 em São Domingos do Prata/MG	Rio Doce em Sem Peixe/MG	-20,0144	-42,7446

**Observação:** Apresentou falhas na transmissão de dados de turbidez e condutividade no dia 08/12 às 22:00h e 23:00hrs, devido à falha no sistema de transmissão.

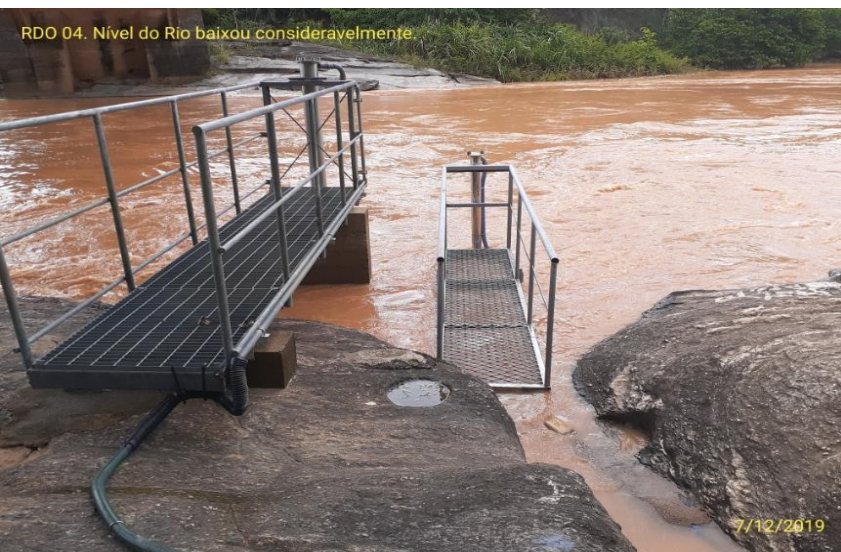
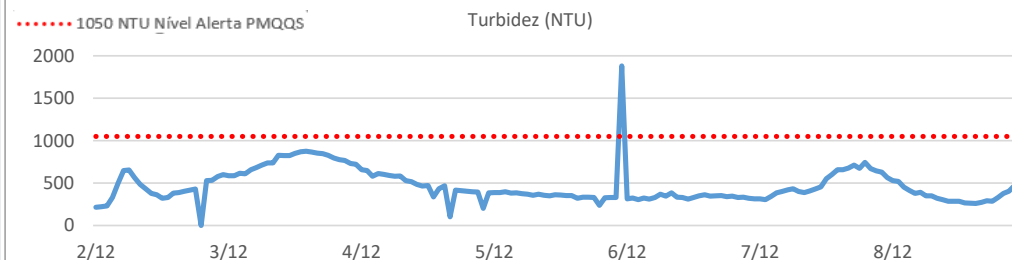
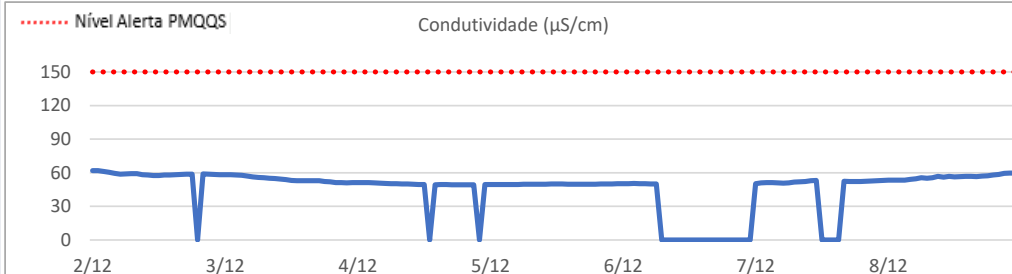
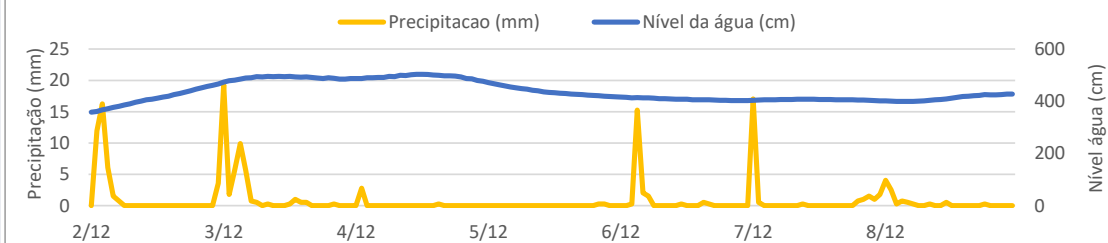
Código	Nome do Ponto	Descrição	Lat	Long
RDO 04	RDO 04 - Doce 04 em Bom Jesus do Galho/MG	Rio Doce em Bom Jesus do Galho/MG	-19,5542	-42,5214

**Observação:** No gráfico da turbidez apresentou resultados inconsistentes nos dias 02/12 às 19:00h, 04/12 às 22:00h e 05/12 às 23:00h, assim como no da condutividade nos dias 02/12 às 19:00h, 04/12 às 13:00h e 22:00h, 06/12 das 07:00h às 23:00h e 07/12 das 12:00h até 15:00h, pois não seguem o comportamento da série histórica do período analisado.

<sup>1</sup>RDO 04 - Foram desconsiderados resultados zerados de condutividade e temperatura no dia 02/12 às 19:00h, 04/12 às 13:00h e 22:00h, 06/12 das 07:00h às 23:00h e 07/12 das 12:00h até às 15:00h, assim como resultados suspeitos de clorofila e cianobactérias nos dias 04/12 às 13:00h e 22:00h e 07/12 das 17:00h até o dia 08/12 às 23:00h, de turbidez nos dias 02/12 às 19:00h, 04/12 às 22:00h e 05/12 às 23:00h e de pH e oxigênio dissolvido nos dias 02/12 às 19:00h e 04/12 às 13:00h e 22:00h, pois não seguem o comportamento da série histórica do período analisado.

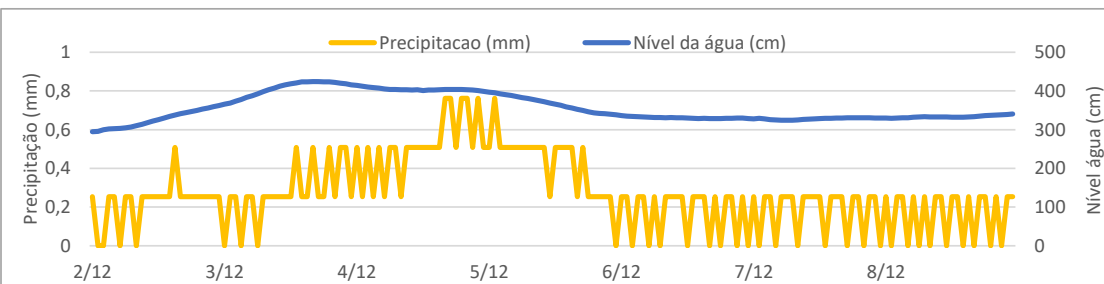
Código	Nome do Ponto	Descrição	Lat	Long
RDO 05	RDO 05 - Doce 05 em Belo Oriente/MG	Rio Doce em Belo Oriente/MG	-19,3207	-42,3646

**Observação:** O gráfico da precipitação se comportou desta maneira por obstrução da saída do cone de captação do pluviômetro.

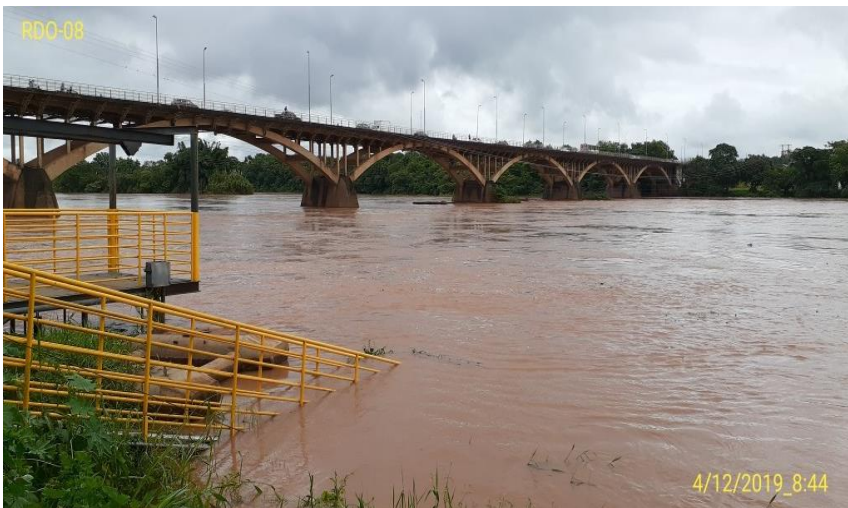
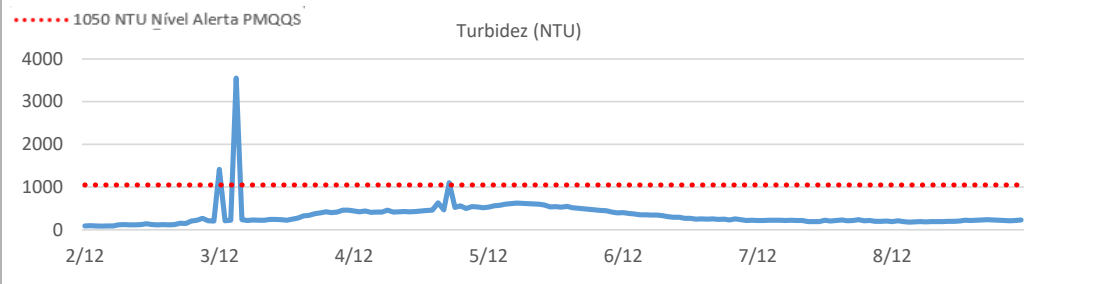
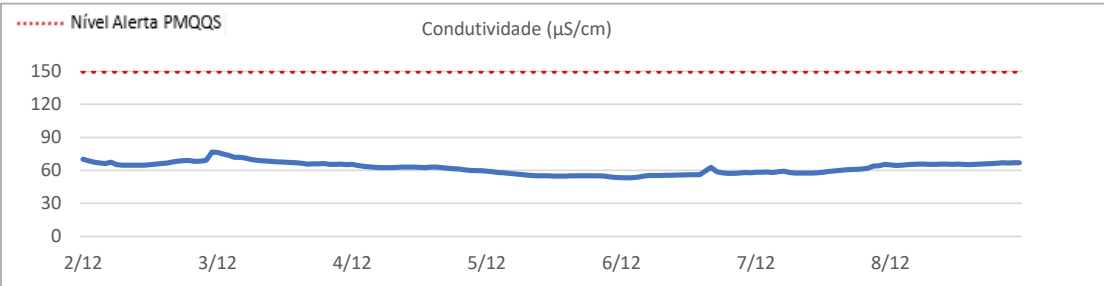
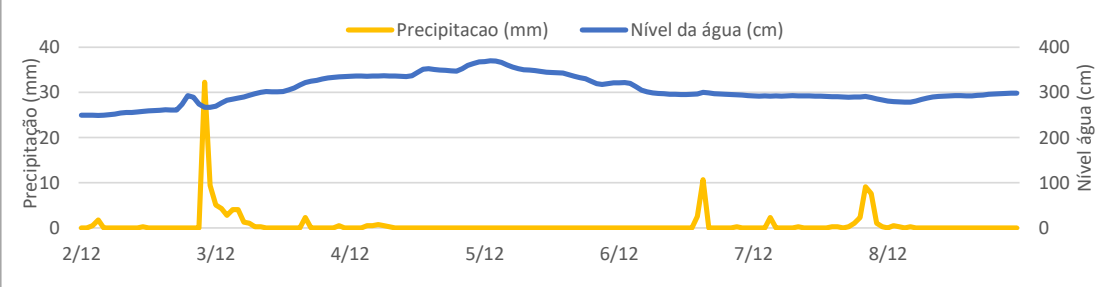
Código	Nome do Ponto	Descrição	Lat	Long
RDO 08	RDO 08 - Doce 08 em Governador Valadares/MG	Rio Doce em Governador Valadares/MG	-18,8833	-41,9526

**Observação:** No gráfico da turbidez apresentou resultados inconsistentes nos dias 03/12 às 00:00h e 03:00h, 04/12 às 17:00h, pois não seguem o comportamento da série histórica do período analisado.

<sup>2</sup>RDO 08 - Foram desconsiderados resultados suspeitos de clorofila e cianobactérias nos dia 04/12 às 21:00h, de turbidez nos dias 03/12 às 00:00h e 03:00h, 04/12 às 17:00h e de pH e oxigênio dissolvido no dia 04/12 às 16:00h, pois não seguem o comportamento da série histórica do período analisado.

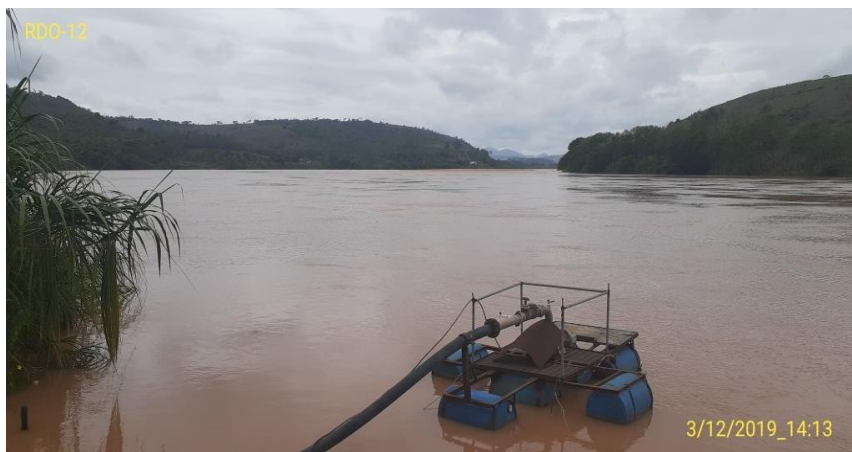
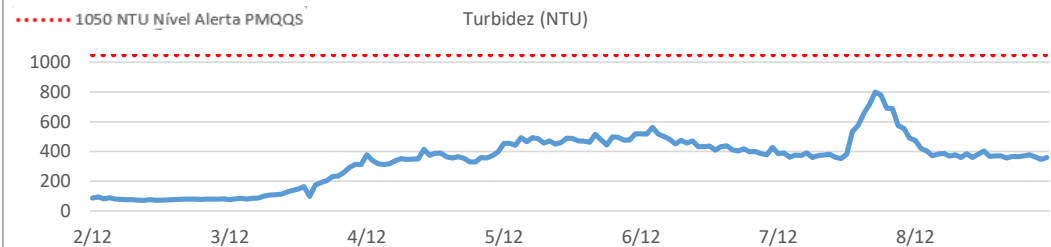
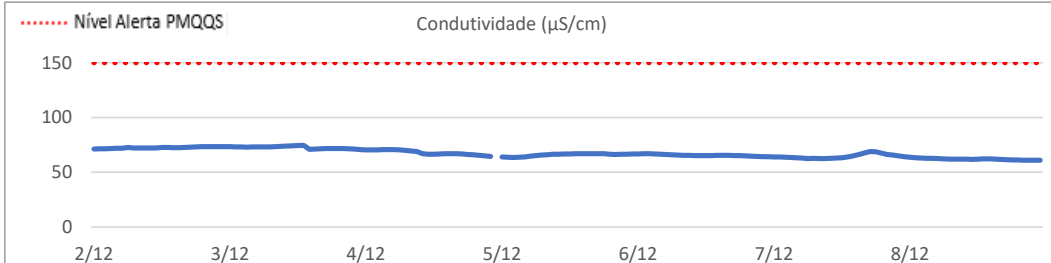
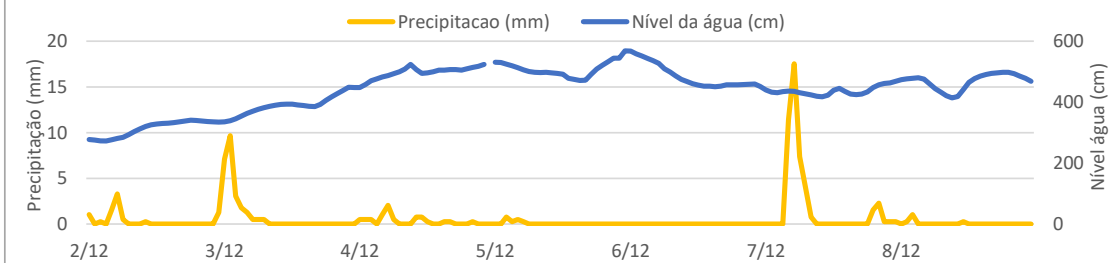
Código	Nome do Ponto	Descrição	Lat	Long
RDO 12	RDO 12 - Doce 12 em Colatina/ES	Rio Doce em Itapina/ES	-19,4993	-40,7587

**Observação:** Apresentou falhas na transmissão de dados de condutividade e nível da água no dia 04/12 às 23:00hrs, devido à falha no sistema de transmissão.

<sup>3</sup>RDO 12 - Foram desconsiderados resultados suspeitos de clorofila e cianobactérias nos dia 04/12 às 12:00h, pois não seguem o comportamento da série histórica do período analisado.
