BOLETIM SEMANAL DA QUALIDADE DA ÁGUA
PROGRAMA DE MONITORAMENTO QUALI-QUANTITATIVO SISTEMÁTICO DE ÁGUA E SEDIMENTOS (PMQQS)

Este boletim tem como objetivo disponibilizar informações atualizadas produzidas pelas estações de monitoramento automáticas do Programa de Monitoramento Quali-Quantitativo Sistemático de Água e Sedimentos – PMQQS.

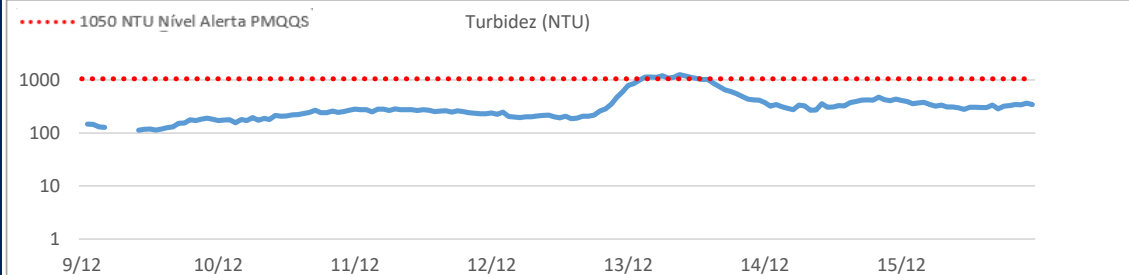
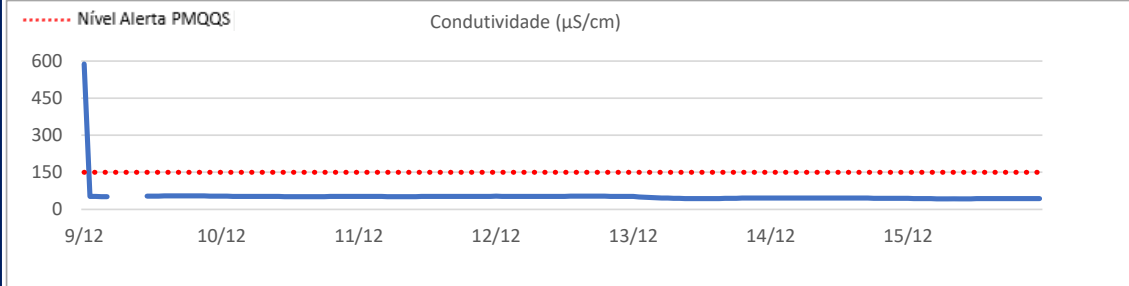
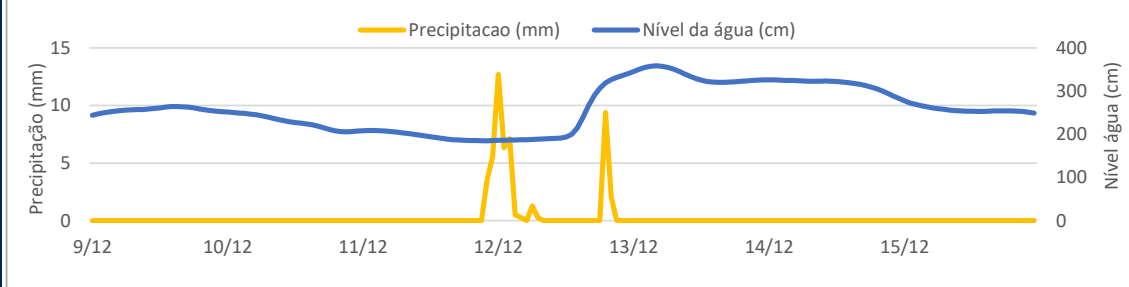
Gráfico Semanal

Observação: Apresentou falhas na transmissão de dados de turbidez no dia 09/12 de 05:00hrs às 09:00hrs, devido à falha no sistema de transmissão de dados e manutenção preventiva. No gráfico da condutividade apresentou um valor elevado incoerente no dia 09/12/19 às 00:00h.

²RDO 03 - Foram desconsiderados resultados suspeitos de condutividade e temperatura no dia 09/12 às 00:00h, pois não segue o comportamento da série histórica do período analisado.

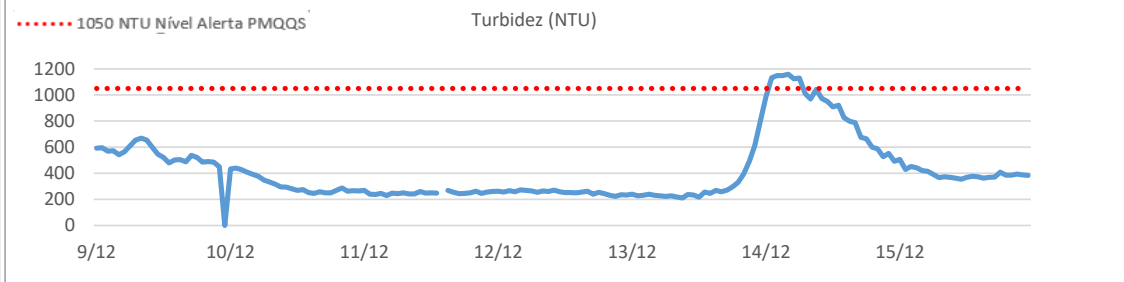
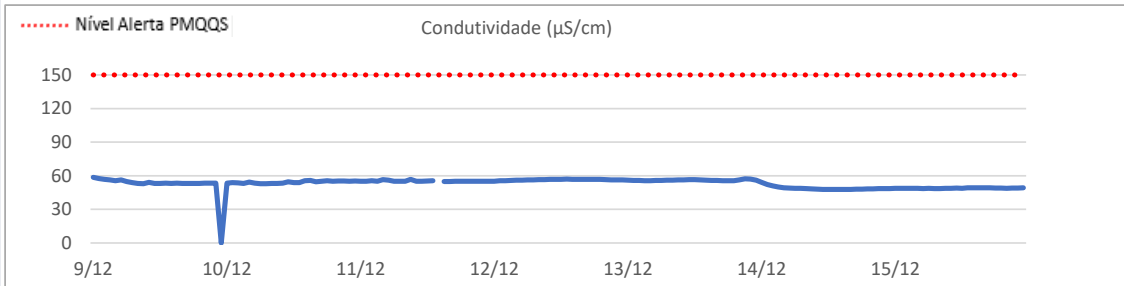
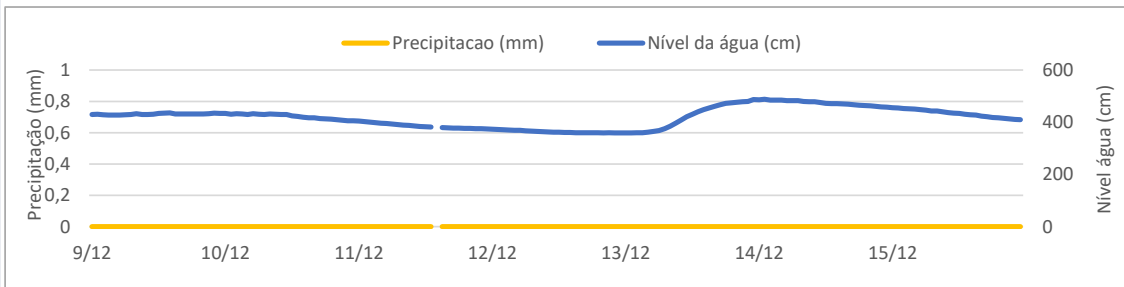
Gráfico Semanal

Observação: Apresentou falhas na transmissão de dados de turbidez no dia 11/12 às 14:00hrs, devido à manutenção preventiva. No gráfico da turbidez e da condutividade apresentaram valores zerados incoerentes no dia 09/12/19 às 23:00h.

³RDO 04 - Foram desconsiderados resultados zerados de clorofila, cianobactérias e pH do dia 09/12 das 00:00h até o dia 11/12 às 13:00h, de condutividade, turbidez, oxigênio e pH no dia 09/12 às 23:00h. Assim como, resultados suspeitos de clorofila e cianobactéria nos dias 12/12 às 18:00h, 13/12 às 11:00h, 12:00h, 13:00h, 15:00h e 22:00h e 14/12 às 07:00h, pois não seguem o comportamento da série histórica do período analisado.

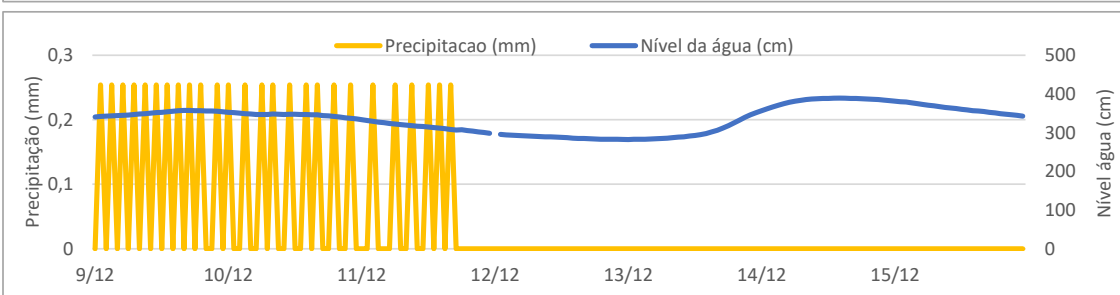
Gráfico Semanal

Observação: O gráfico da precipitação se comportou desta maneira até o dia 11/12/19 às 17:00h por obstrução da saída do cone de captação do pluviômetro.

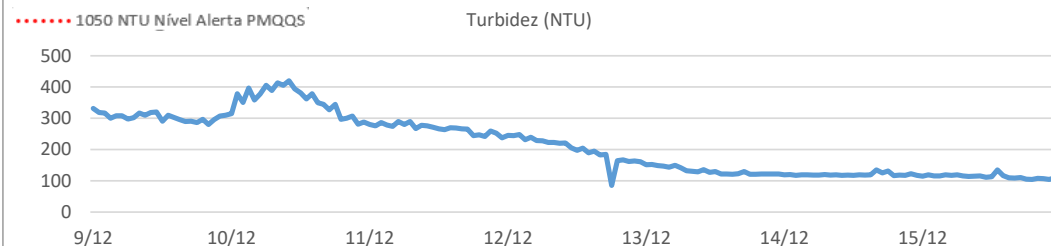
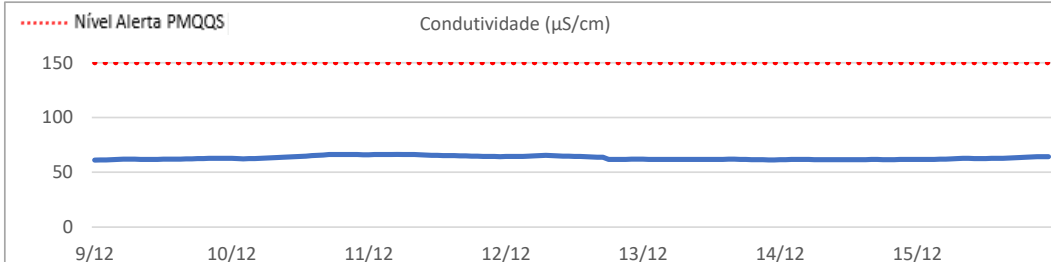
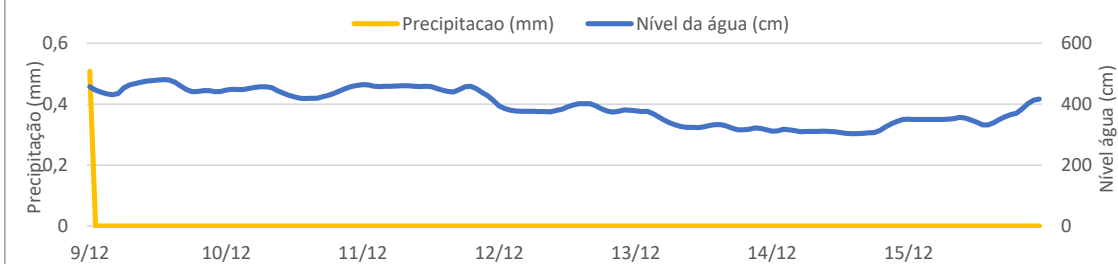
Gráfico Semanal

Observação: No gráfico da turbidez apresentou um resultado inconsistente no dia 12/12/19 às 18:00h, sendo ele inferior do comportamento da série histórica do período analisado.

⁴RDO 12 - Foi desconsiderado resultado suspeito da turbidez no dia 12/12 às 18:00h, pois não segue o comportamento da série histórica.

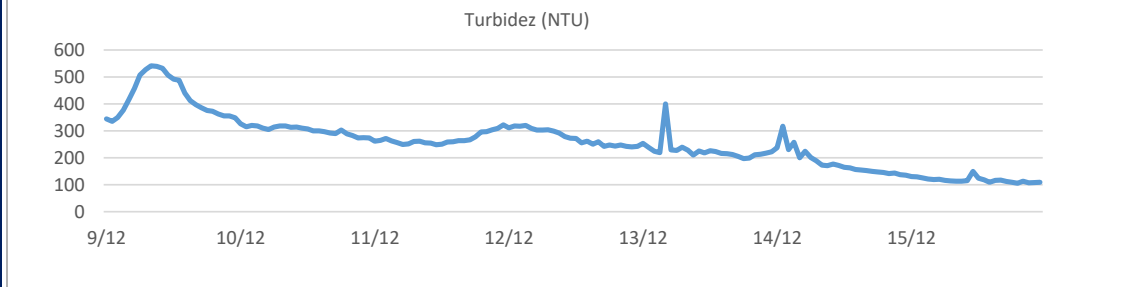
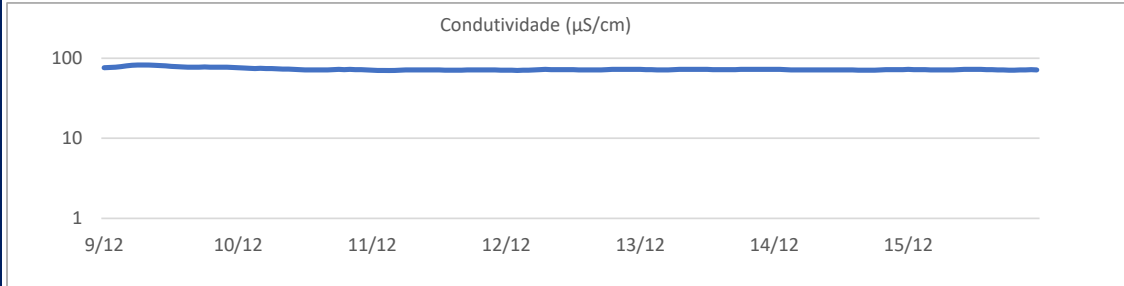
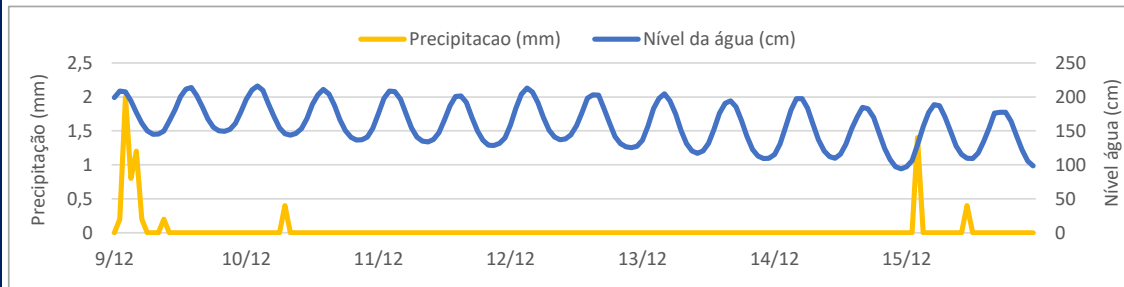
Gráfico Semanal

Observação: No gráfico da turbidez apresentou um resultado inconsistente no dia 13/12 às 04:00h.

⁵RDO 16 - Foi desconsiderado resultado suspeito de turbidez no dia 13/12 às 04:00h, pois não segue o comportamento da série histórica.
