BOLETIM SEMANAL DA QUALIDADE DA ÁGUA
PROGRAMA DE MONITORAMENTO QUALI-QUANTITATIVO SISTEMÁTICO DE ÁGUA E SEDIMENTOS (PMQQS)

Este boletim tem como objetivo disponibilizar informações atualizadas produzidas pelas estações de monitoramento automáticas do Programa de Monitoramento Quali-Quantitativo Sistemático de Água e Sedimentos – PMQQS.

Resultados das estações automáticas: São apresentados os resultados de mínimas, médias e máximas do período avaliado no mês de 16/12/19 a 22/12/19 para os parâmetros: clorofila a, cianobactérias, condutividade elétrica, temperatura, turbidez, oxigênio dissolvido, pH (acidez) e chuva acumulada neste período.

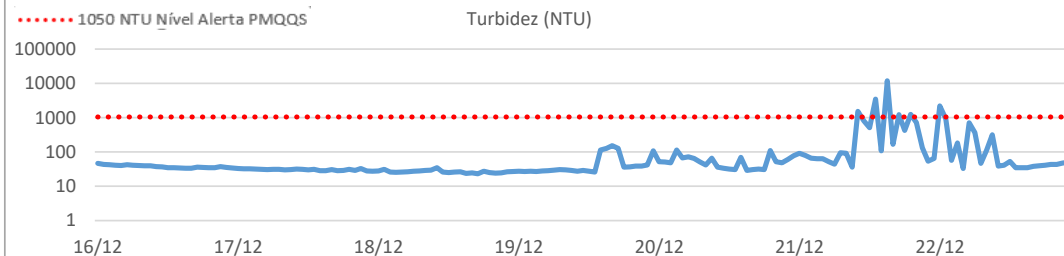
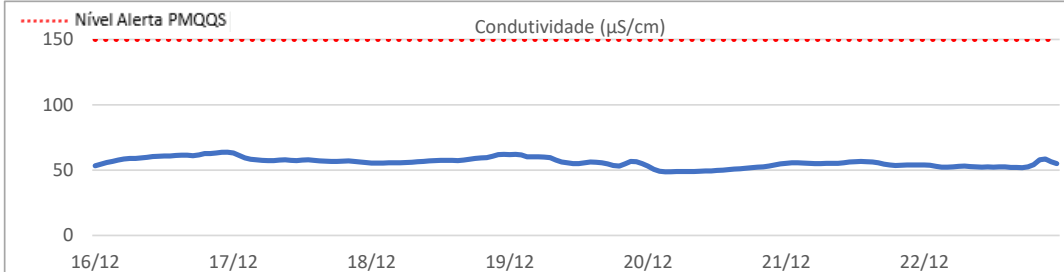
Gráfico Semanal

Observação: Não foi realizada manutenção preventiva/corretiva, pois neste período ocorreram manifestações e bloqueios das vias de acesso. O gráfico da turbidez apresentou resultados elevados incoerentes, no dia 21/12 das 10:00h às 21:00h e no dia 22/12 às 00:00h, 01:00h, 03:00h, 05:00h, 06:00h 08:00h e 09:00h.

¹RCA 02 - Foram desconsiderados resultados suspeitos de clorofila e cianobactérias no dia 16/12 às 13:00h e de turbidez no dia 21/12 das 10:00h às 21:00h e no dia 22/12 às 00:00h, 01:00h, 03:00h, 05:00h, 06:00h 08:00h e 09:00h, pois não seguem o comportamento da série histórica do período analisado.

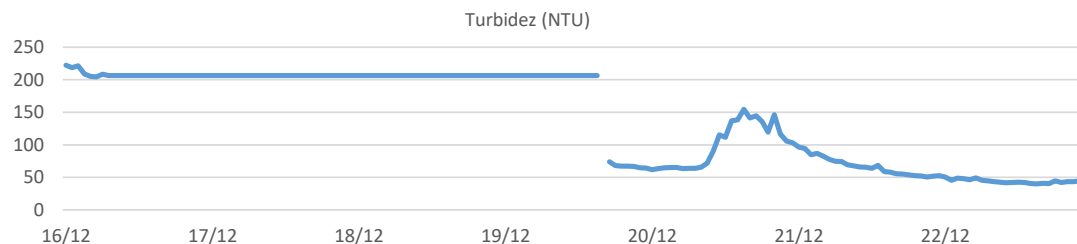
Gráfico Semanal

Observação: O gráfico de turbidez e de condutividade apresentaram valores fixos (constantes) do dia 16/12/19 até o dia 19/12/19, problema causado por falha eletrônica na comunicação entre a sonda e o conversor de dados, o que invalida o uso dos mesmos. Após manutenção no dia 19/12/19 estação retornou ao funcionamento normal.

²RDO 02 - Foram desconsiderados resultados suspeitos de turbidez do dia 16/12 às 07:00h até o dia 19/12 às 14:00h, pois não segue m o comportamento da série histórica do período analisado.

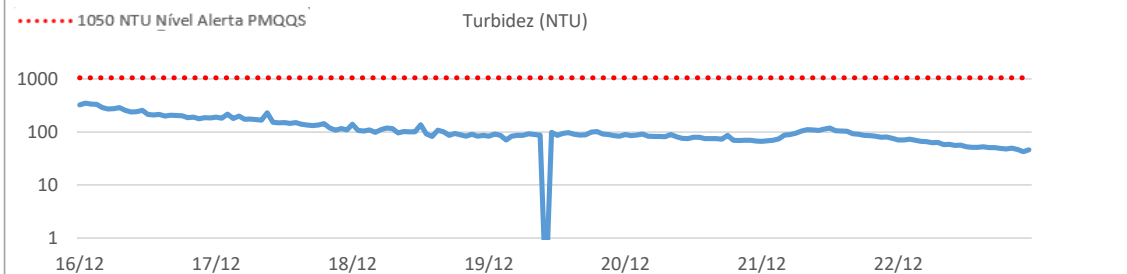
Gráfico Semanal

Observação: Os gráficos de condutividade e de turbidez apresentaram resultados incoerentes no dia 19/12 às 10:00h.

³RDO 03 - Foram desconsiderados resultados suspeitos de condutividade, turbidez, oxigênio dissolvido, pH e turbidez no dia 19/12 à s 10:00h, pois não segue o comportamento da série histórica do período analisado.

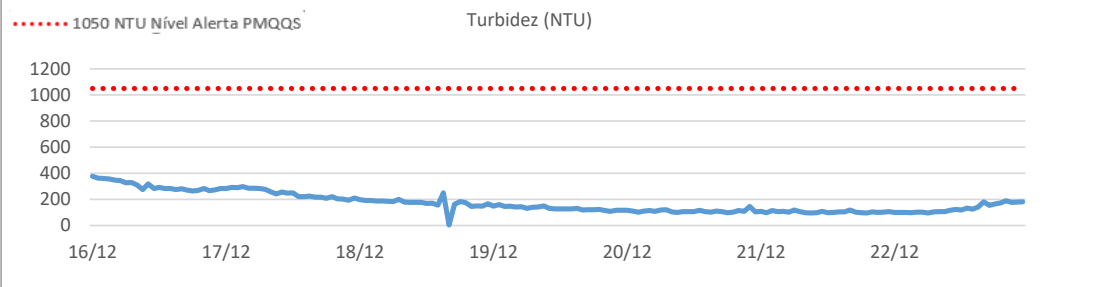
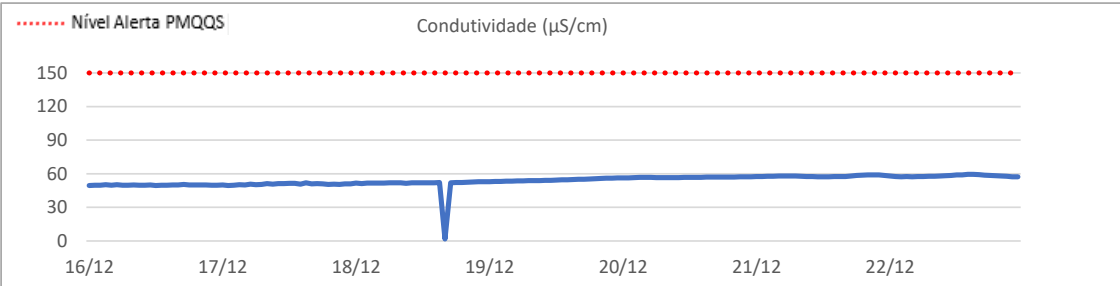
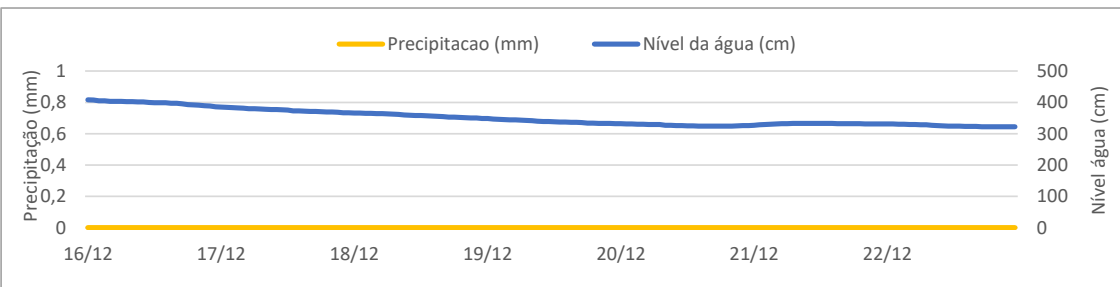
Gráfico Semanal

Observação: Os gráficos de turbidez e condutividade apresentaram resultados incoerentes, no dia 18/12 às 16:00h.

⁴RDO 04 - Foram desconsiderados resultados de clorofila, cianobactérias, condutividade, turbidez, oxigênio dissolvido e pH no dia 18/12 às 16:00h, pois não seguem o comportamento da série histórica do período analisado.

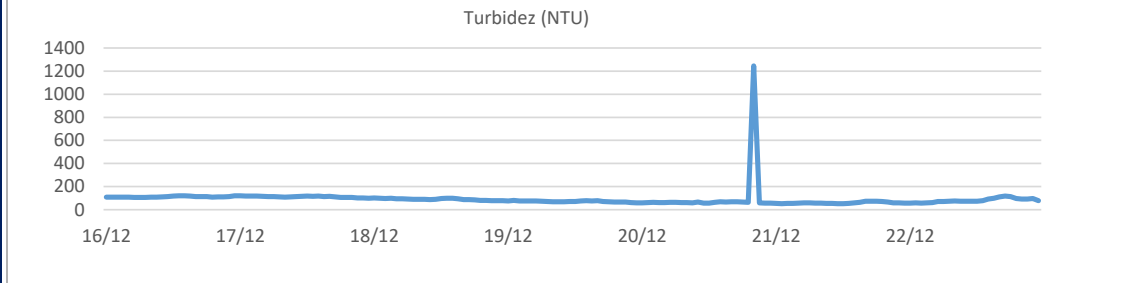
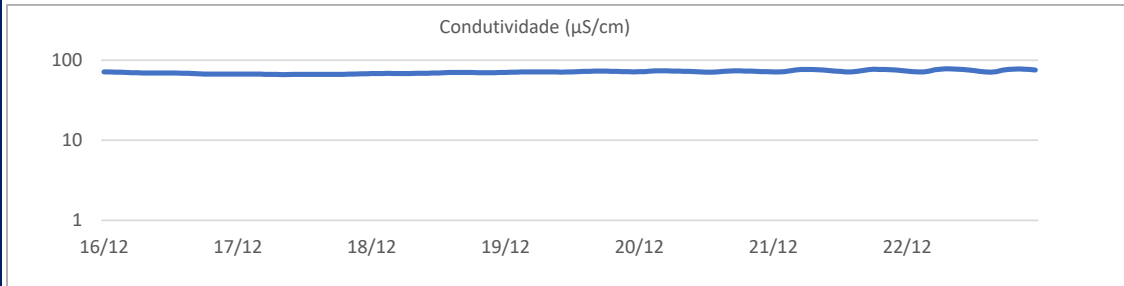
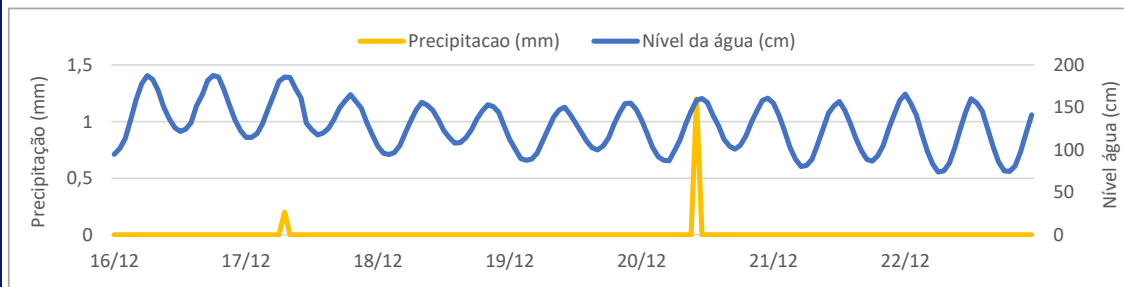
Gráfico Semanal

Observação: No gráfico de turbidez apresentou um resultado incoerente, no dia 20/12 às 20:00h.

⁵RDO 16 - Foi desconsiderado resultado suspeito de turbidez no dia 20/12 às 20:00h, pois não segue o comportamento da série hist órica.
