BOLETIM SEMANAL DA QUALIDADE DA ÁGUA
PROGRAMA DE MONITORAMENTO QUALI-QUANTITATIVO SISTEMÁTICO DE ÁGUA E SEDIMENTOS (PMQQS)

Este boletim tem como objetivo disponibilizar informações atualizadas produzidas pelas estações de monitoramento automáticas do Programa de Monitoramento Quali-Quantitativo Sistemático de Água e Sedimentos – PMQQS.

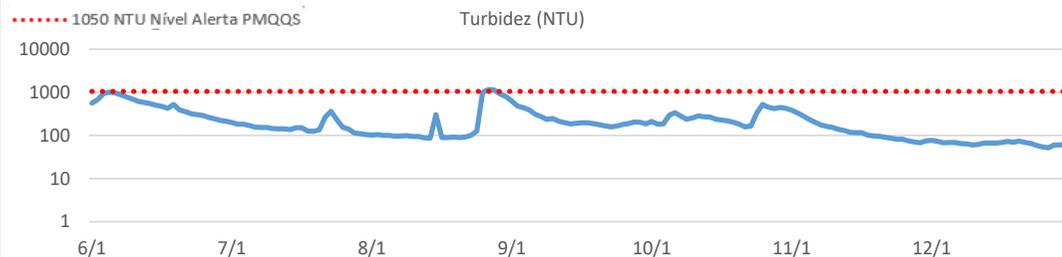
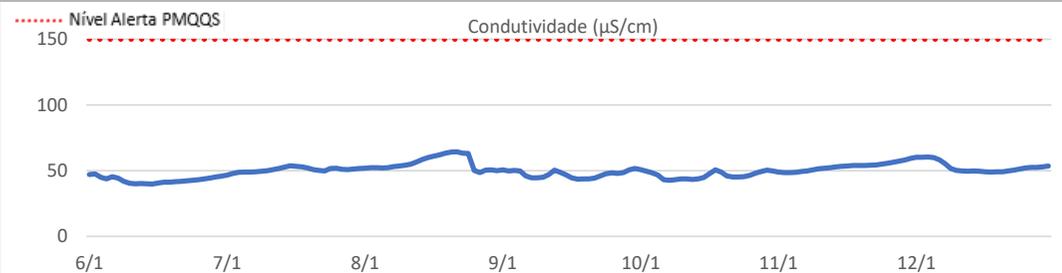
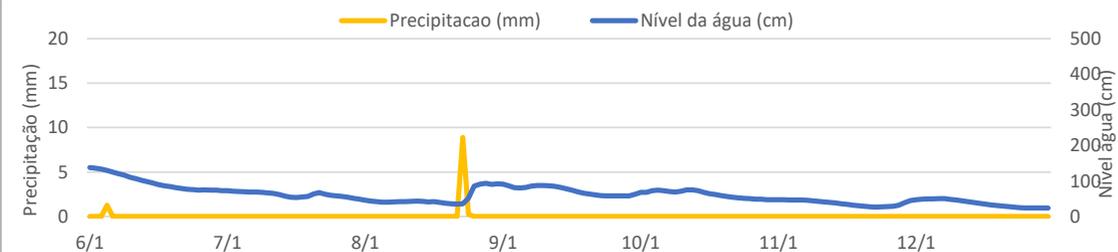
Gráfico Semanal

Código	Nome do Ponto	Descrição	Lat	Long
RCA 02	RCA 02 - Carmo 02 em Barra Longa/MG	Rio do Carmo em Barra Longa/MG	-20,28241	-43,044879

¹RCA 02 - Foram desconsiderados resultados suspeitos de clorofila e cianobactéria no dia 09/01 às 11:00h, pois não seguem o comportamento da série histórica do período analisado.

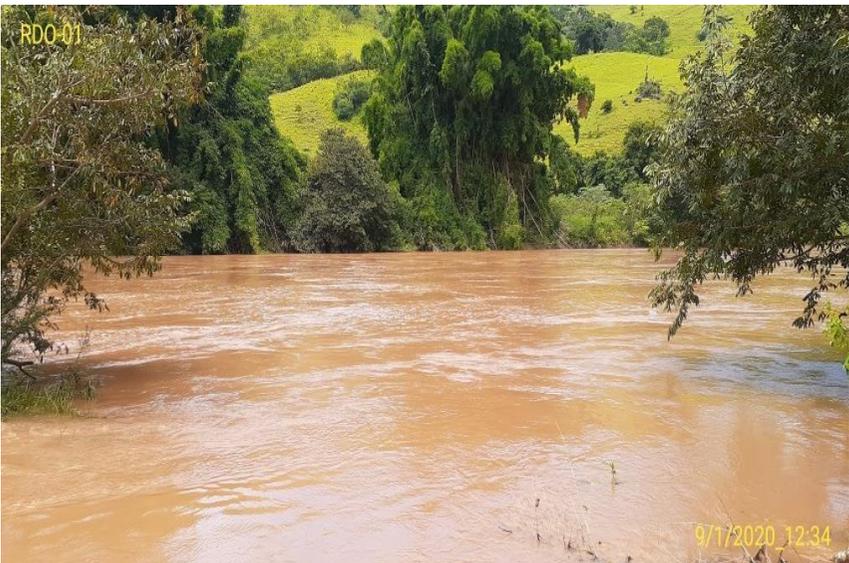
Código	Nome do Ponto	Descrição	Lat	Long
RDO 01	RDO 01 - Doce 01 – Rio Doce/MG	Rio Doce em Rio Doce/MG	-20,25603	-42,91249

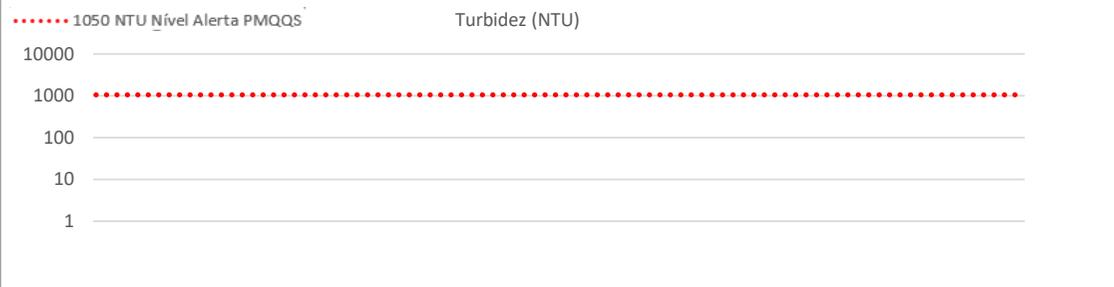
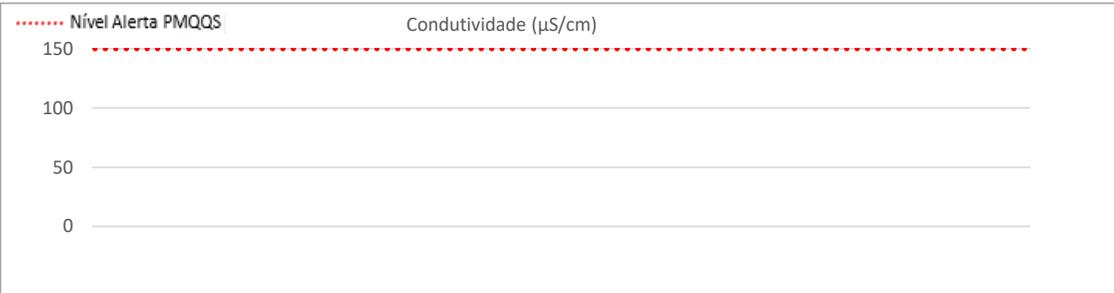
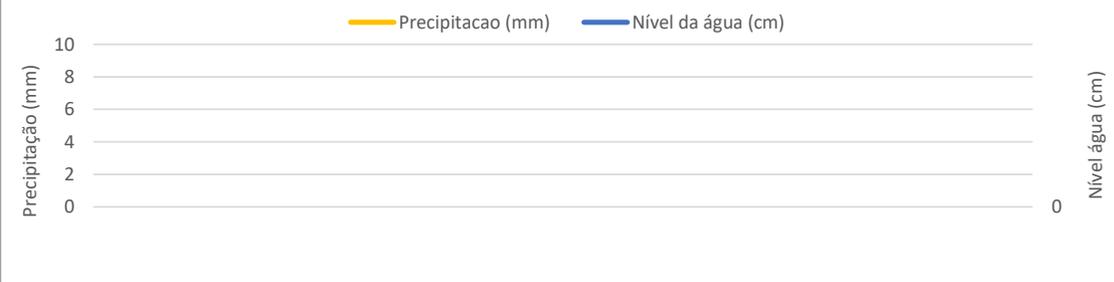
Gráfico Semanal

Observação: Manutenção na estação está impossibilitada desde Dez/2018 e no dia 11/11/19 às 15:00h a mesma parou de transmitir e não estabelece mais comunicação remota.

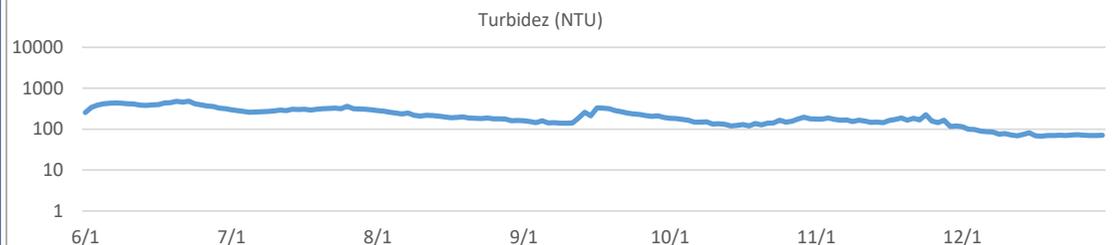
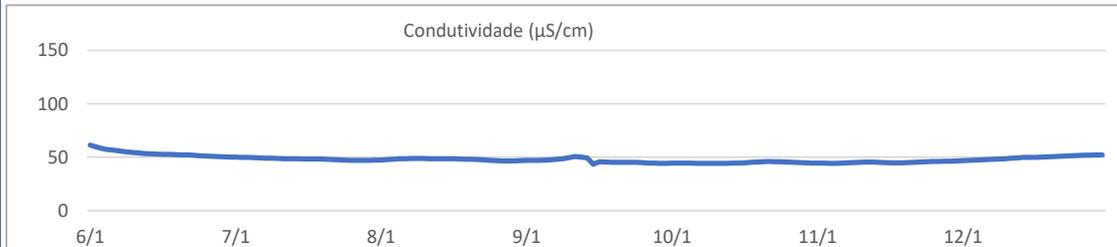
Gráfico Semanal

Código	Nome do Ponto	Descrição	Lat	Long
RDO 02	RDO 02 - Doce 02 – Rio Doce/MG	Rio Doce em Santa Cruz do Escalvado/ MG, após vertedouro da Barragem Candonga	-20,2087	-42,8509

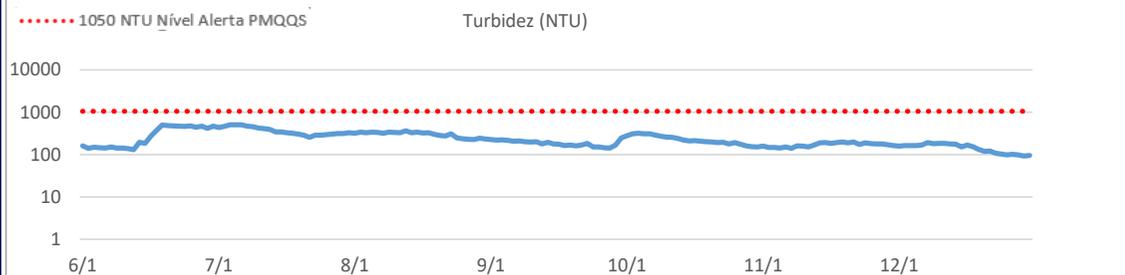
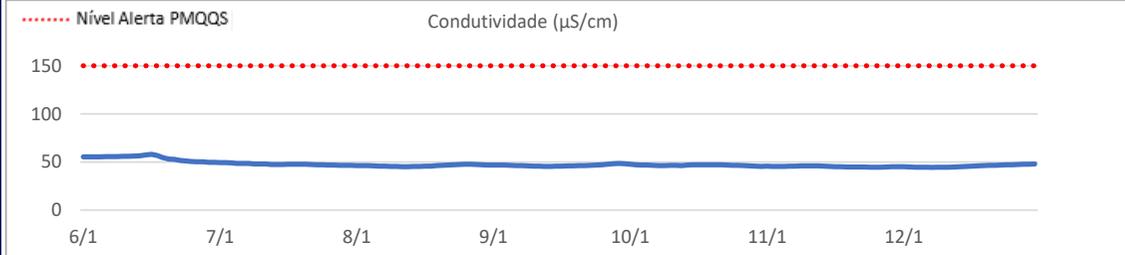
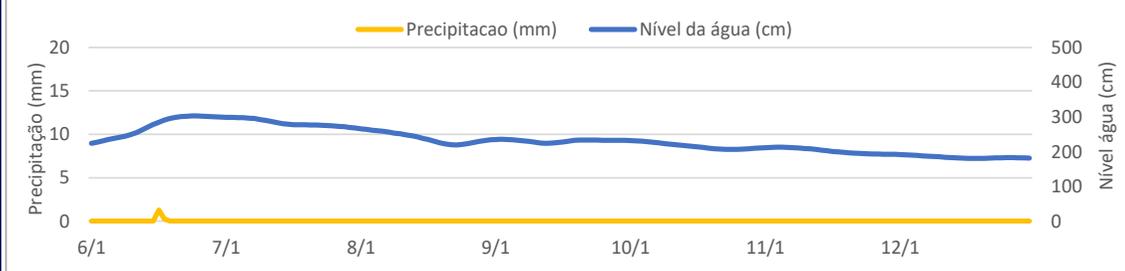
Gráfico Semanal

Código	Nome do Ponto	Descrição	Lat	Long
RDO 03	RDO 03 - Doce 03 em São Domingos do Prata/MG	Rio Doce em Sem Peixe/MG	-20,0144	-42,7446

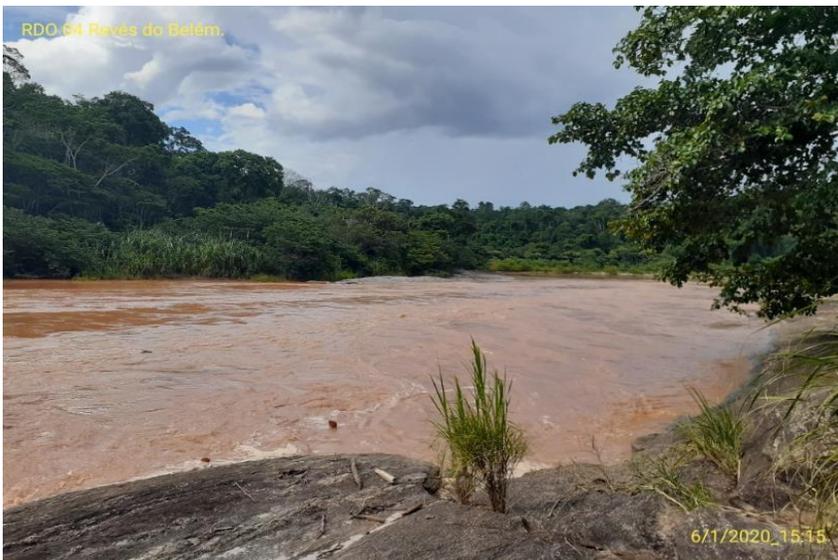
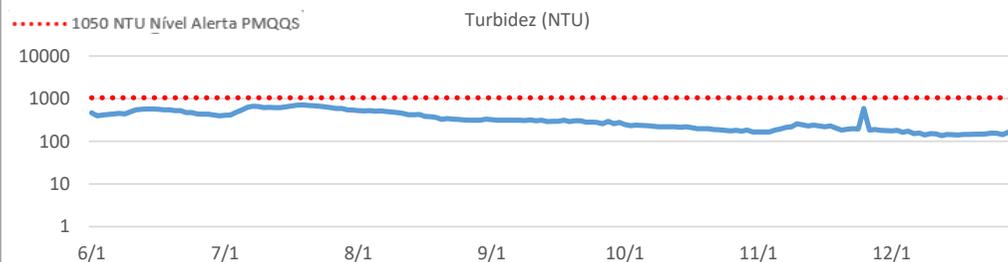
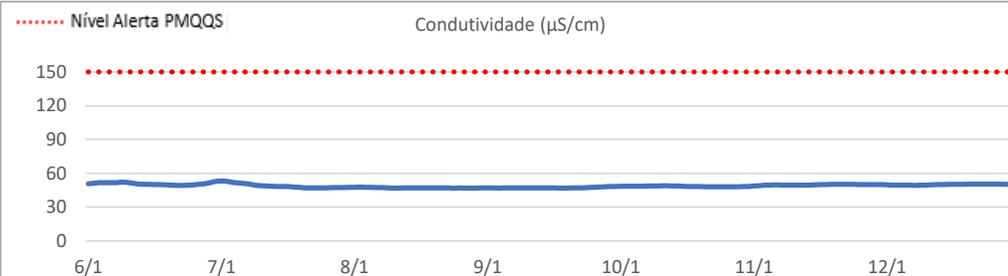
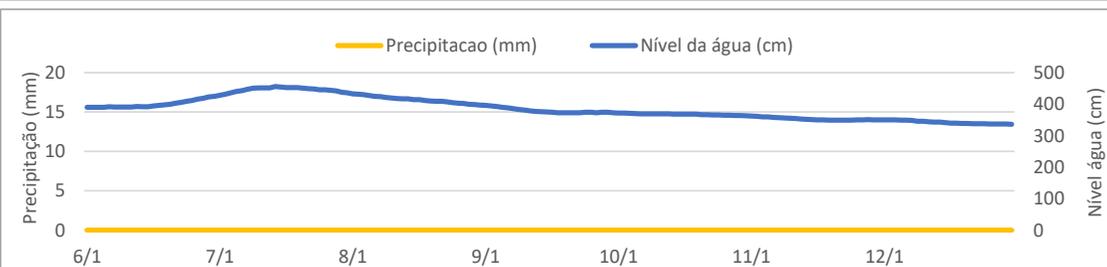
Observação: O gráfico de turbidez apresentou um valor inconsistente no dia 11/01 às 19:00h, pois não segue o comportamento da série histórica do período analisado sem ocorrência de chuva. Podendo ser ocasionado por obstrução do sensor no momento da leitura.

²RDO 04 - Foram desconsiderados resultados suspeitos de clorofila e cianobactéria no dia 06/01/2020 às 13:00h e de turbidez no dia 11/01 às 19:00h, pois não seguem o comportamento da série histórica do período analisado.

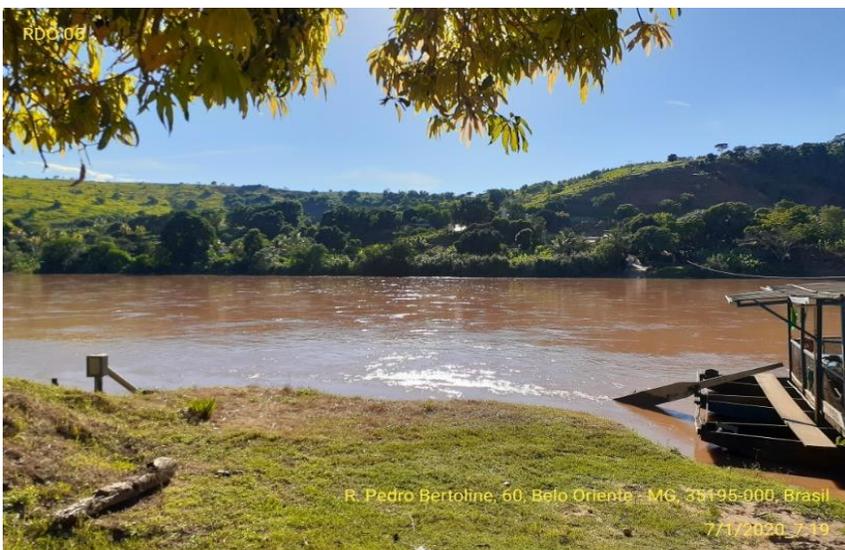
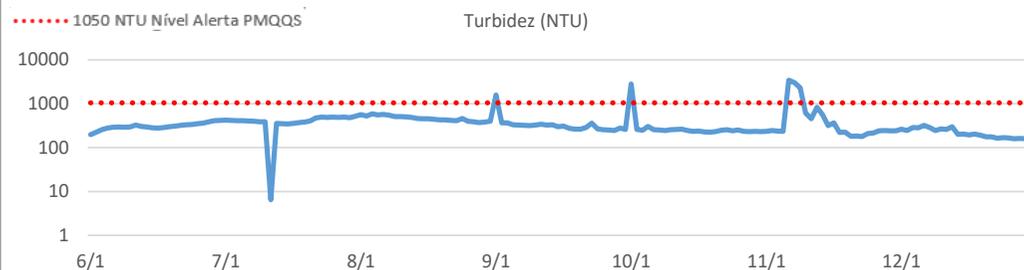
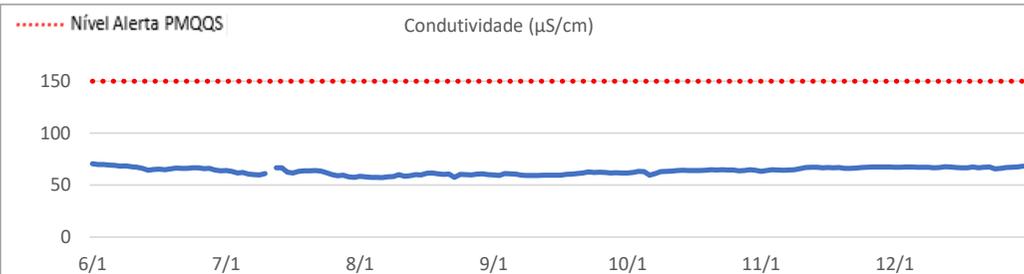
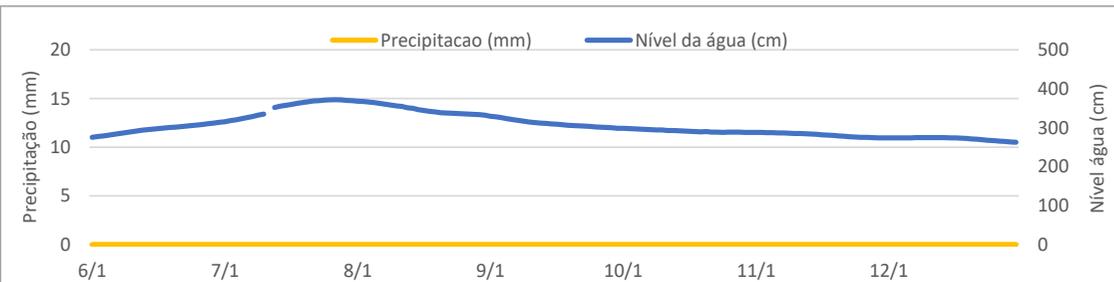
Observação: O gráfico de turbidez apresentou valores inconsistentes no dia 07/01 às 08:00h, 09/01 às 00:00h, 10/01 às 00:00h e 11/01 das 04:00h às 06:00h, pois não segue o comportamento da série histórica do período analisado sem ocorrência de chuva. Podendo ser ocasionado por obstrução do sensor no momento da leitura.

³RDO 05 - Foram desconsiderados resultados suspeitos de clorofila e cianobactéria no dia 06/01 às 08:00h e turbidez no dia 07/01 às 08:00h, 09/01 às 00:00h, 10/01 às 00:00h e 11/01 das 04:00h às 06:00h, pois não seguem o comportamento da série histórica do período analisado.

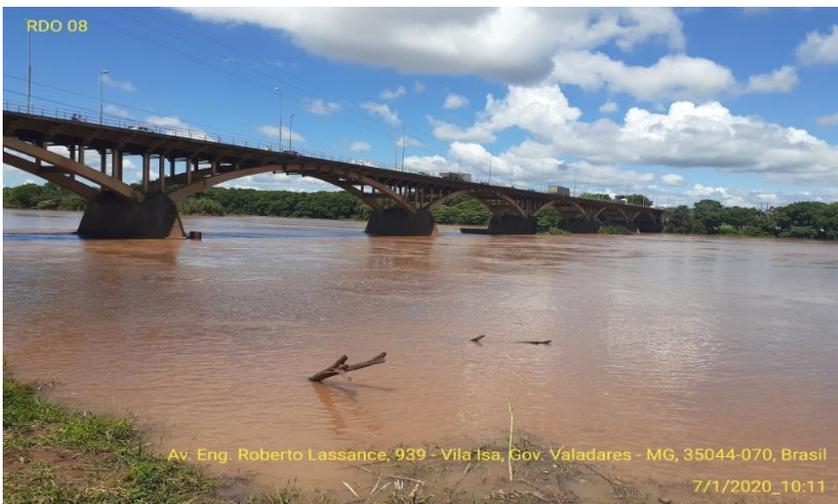
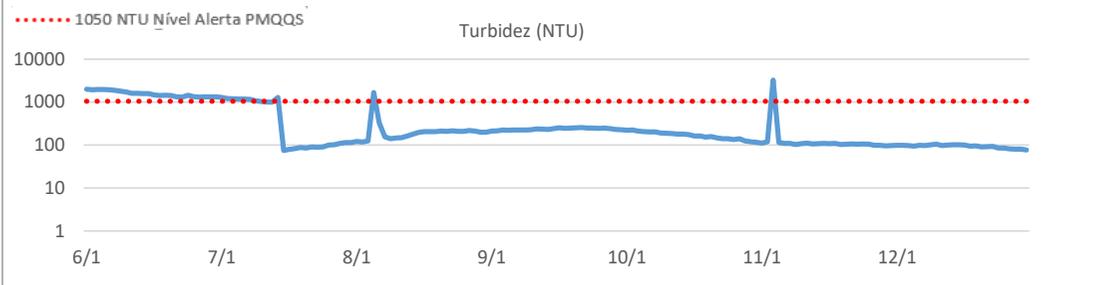
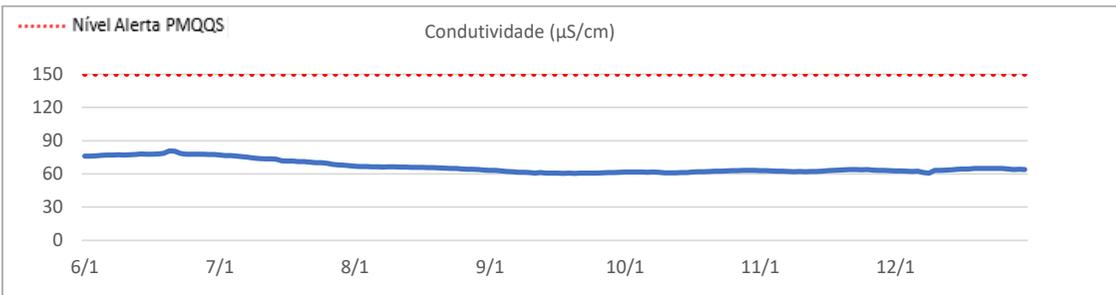
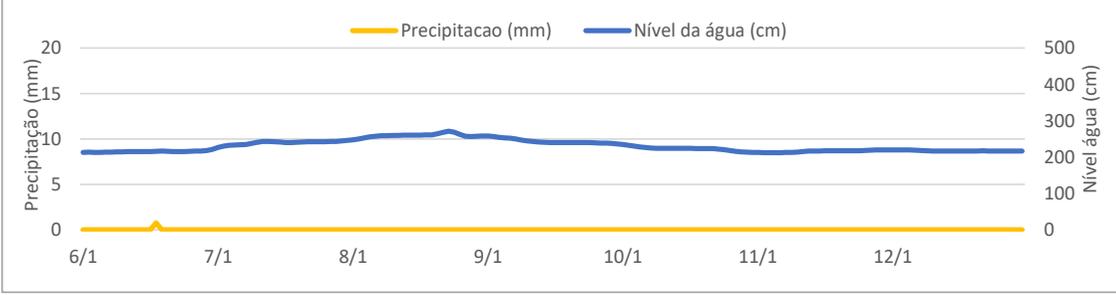
Observação: O gráfico da turbidez apresentou resultados incoerentes do dia 06/01 às 00:00h até o dia 07/01 às 10:00h, pois foi identificado na manutenção do dia 07/01 que o equipamento que realiza a limpeza dos sensores parou sobre o sensor de turbidez elevando os resultados. E nos dias 08/01 às 01:00h e 03:00h e 11/01 às 02:00h podem ter ocorrido esses valores elevados por obstrução do sensor no momento da leitura.

⁴RDO 08 - Foram desconsiderados resultados suspeitos de clorofila e cianobactéria no dia 08/01 às 01:00h e 03:00h e de turbidez do dia 06/01 às 00:00h até o dia 07/01 às 10:00h, 08/01 às 03:00h e 11/01 às 02:00h, pois não segue o comportamento da série histórica do período analisado.

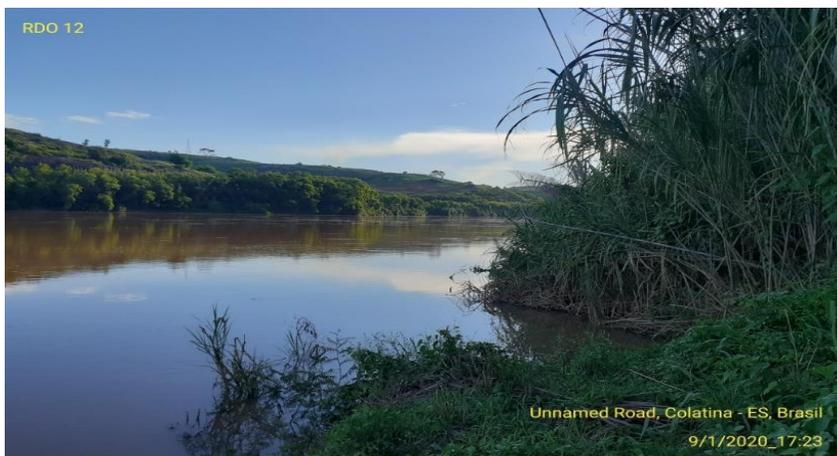
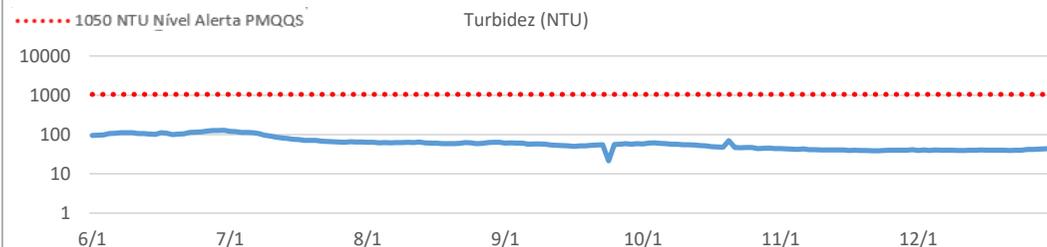
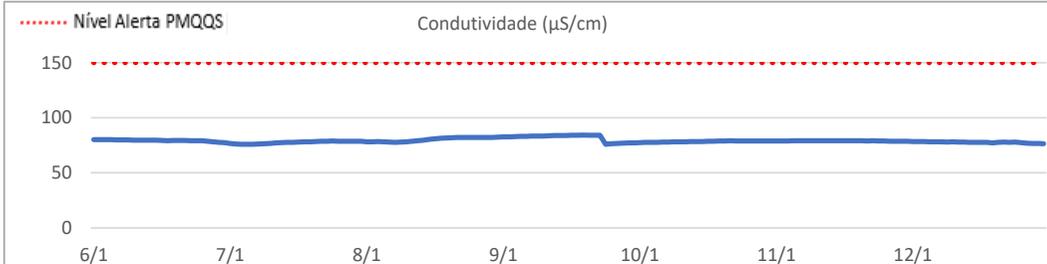
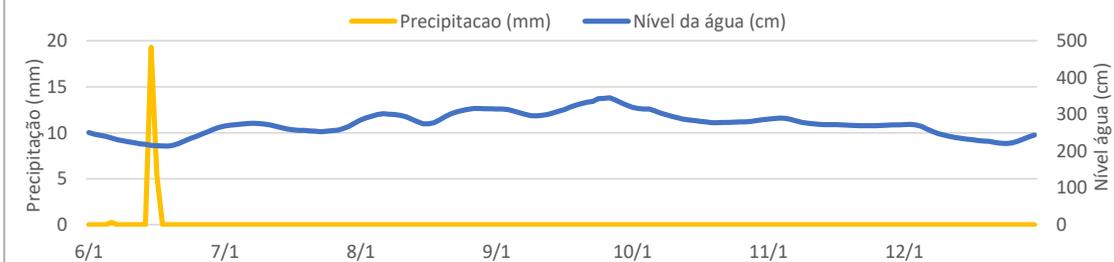
Observação: O gráfico de turbidez apresentou um valor inconsistente no dia 09/01 às 18:00h, pois não segue o comportamento da série histórica do período analisado. Podendo ser ocasionado por obstrução do sensor no momento da leitura.

⁵RDO 12 - Foi desconsiderado resultado suspeito de turbidez no dia 09/01 às 18:00h, pois não segue o comportamento da série histórica do período analisado.

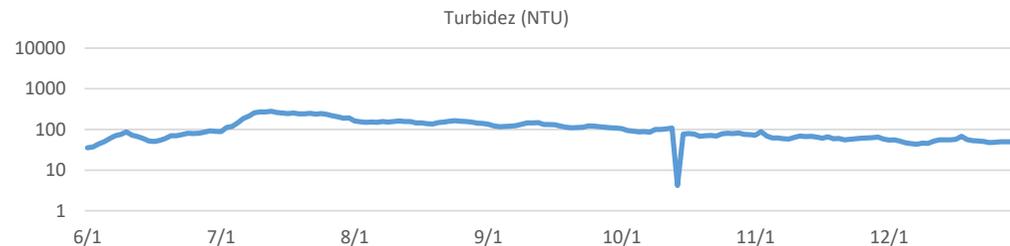
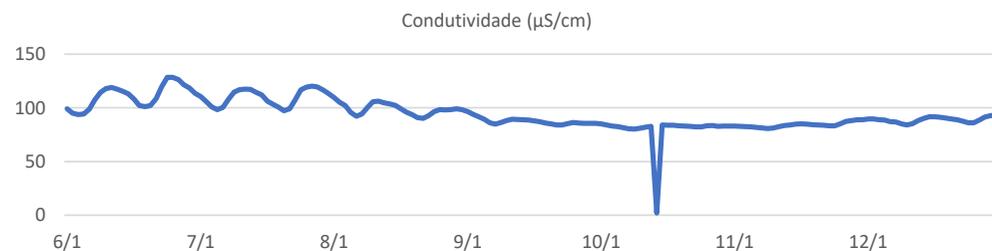
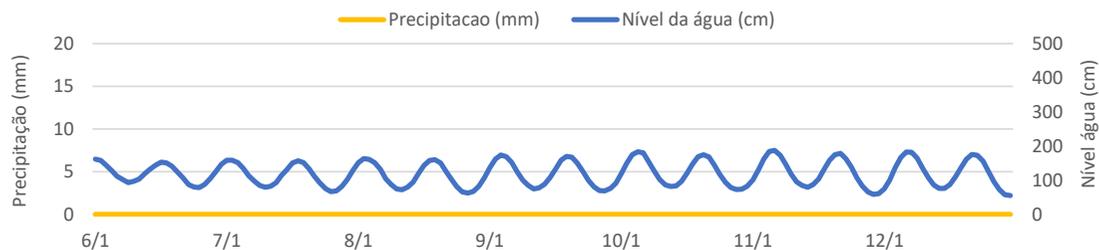
Observação: O gráfico de turbidez apresentou resultados incoerentes, no dia 10/01 às 10:00h e 20:00h, pois não segue o comportamento da série histórica do período analisado. Podendo ser ocasionado por obstrução do sensor no momento da leitura.

RDO 16 - Foram desconsiderados resultados suspeitos de clorofila, cianobactéria, condutividade, turbidez, oxigênio dissolvido e pH no dia 10/01 às 10:00h e 20:00h, pois não seguem o comportamento da série histórica.
