**BOLETIM SEMANAL DA QUALIDADE DA ÁGUA**  
**PROGRAMA DE MONITORAMENTO QUALI-QUANTITATIVO SISTEMÁTICO DE ÁGUA E SEDIMENTOS (PMQQS)**

**Este boletim tem como objetivo disponibilizar informações atualizadas produzidas pelas estações de monitoramento automáticas do Programa de Monitoramento Quali-Quantitativo Sistemático de Água e Sedimentos – PMQQS.**

**Resultados das estações automáticas:** São apresentados os resultados de mínimas, médias e máximas do período avaliado na semana de 23/12/19 a 29/12/19 para os parâmetros: clorofila a, cianobactérias, condutividade elétrica, temperatura, turbidez, oxigênio dissolvido, pH (acidez) e chuva acumulada neste período.

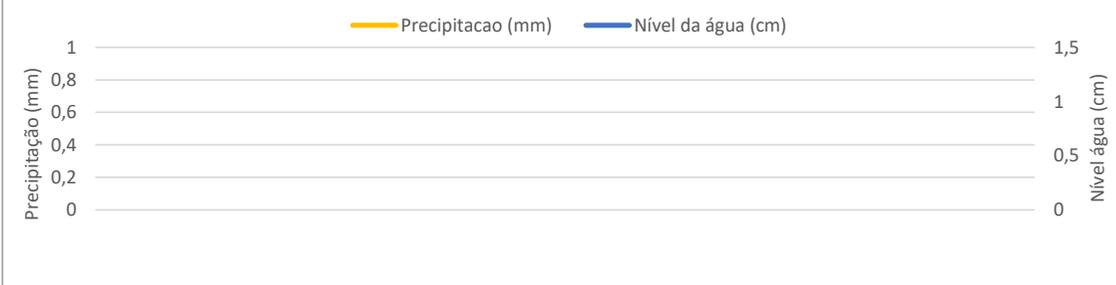
**Gráfico Semanal**

**Observação:** Manutenção na estação está impossibilitada desde Dez/2018 e no dia 11/11/19 às 15:00h a mesma parou de transmitir e não estabelece mais comunicação remota.

\* Estação com o acesso impedido desde 19/12/18 pelo proprietário do local, com isso não estão ocorrendo as devidas manutenções preventiva. Não sendo possível a obtenção de dados.
