**BOLETIM SEMANAL DA QUALIDADE DA ÁGUA**  
**PROGRAMA DE MONITORAMENTO QUALI-QUANTITATIVO SISTEMÁTICO DE ÁGUA E SEDIMENTOS (PMQQS)**

**Este boletim tem como objetivo disponibilizar informações atualizadas produzidas pelas estações de monitoramento automáticas do Programa de Monitoramento Quali-Quantitativo Sistemático de Água e Sedimentos – PMQQS.**

**Resultados das estações automáticas:** São apresentados os resultados de mínimas, médias e máximas do período avaliado na semana de 30/12/2019 a 05/01/2020 para os parâmetros: clorofila a, cianobactérias, condutividade elétrica, temperatura, turbidez, oxigênio dissolvido, pH (acidez) e chuva acumulada neste período.

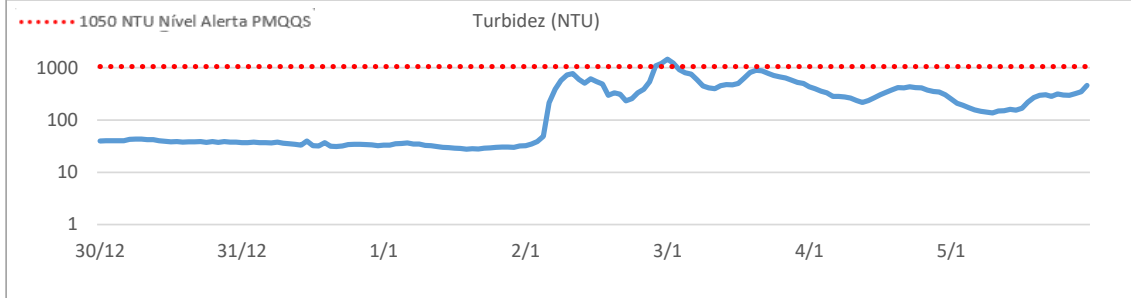
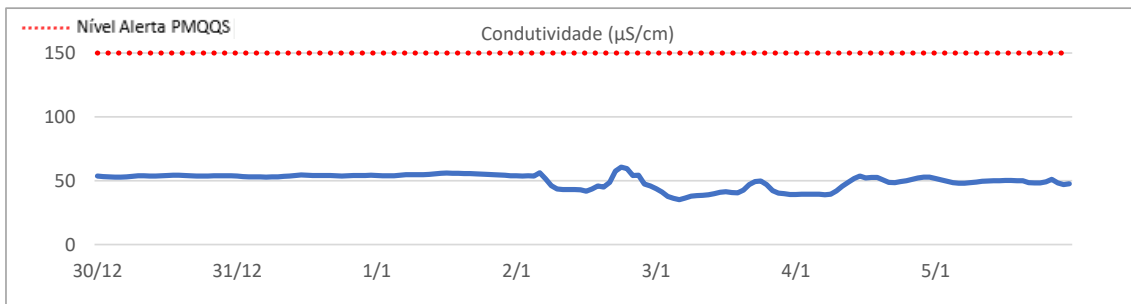
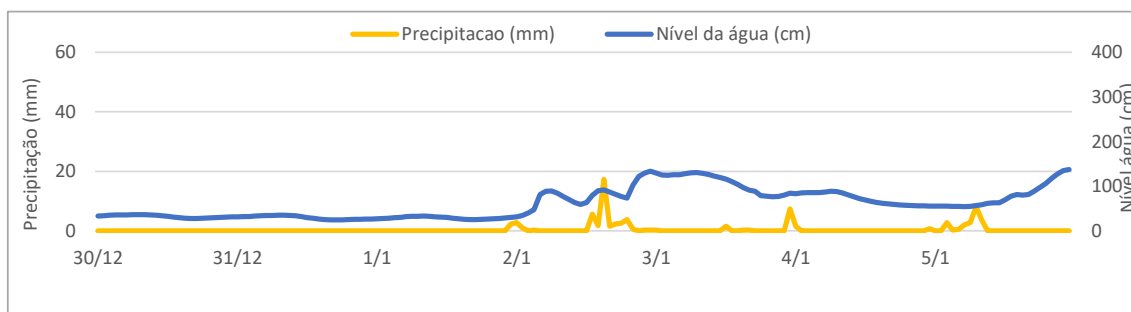
**Gráfico Semanal**

<sup>1</sup>RCA 02 - Foram desconsiderados resultados suspeitos de cianobactéria e clorofila no dia 04/01 às 03:00h, das 05:00h às 12:00h, pois não seguem o comportamento da série histórica do período analisado.

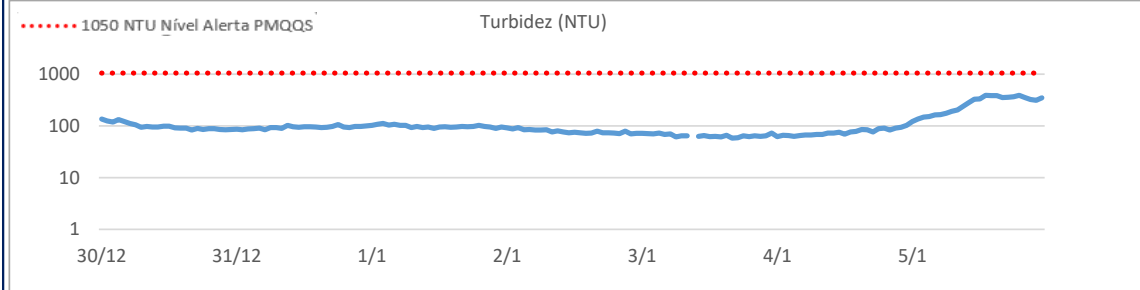
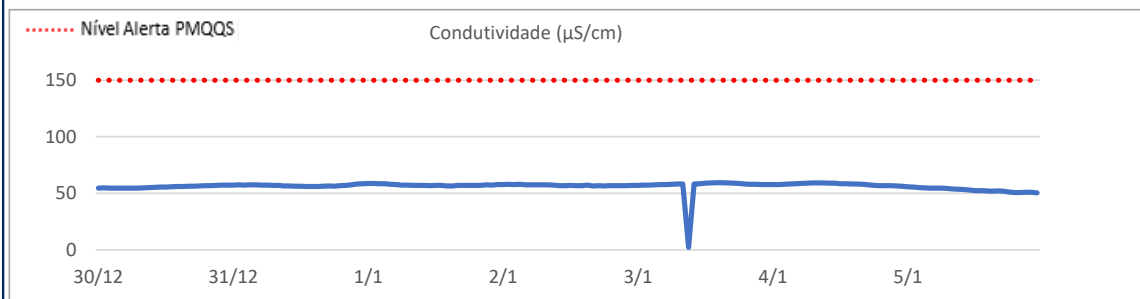
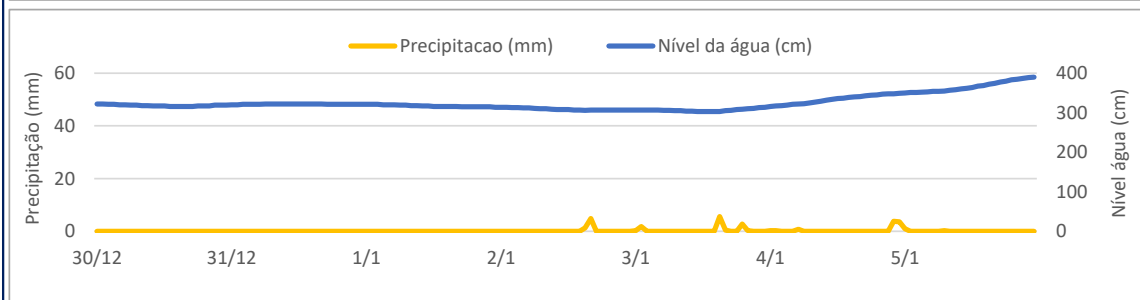
**Gráfico Semanal**

**Observação:** Os gráficos de turbidez e condutividade apresentaram resultados incoerentes, no dia 03/01 às 09:00h, pois não seguem o comportamento da série histórica do período analisado.

<sup>2</sup>RDO 04 - Foram desconsiderados resultados suspeitos de turbidez e condutividade no dia 03/01 às 9:00h, pois não seguem o comportamento da série histórica do período analisado.

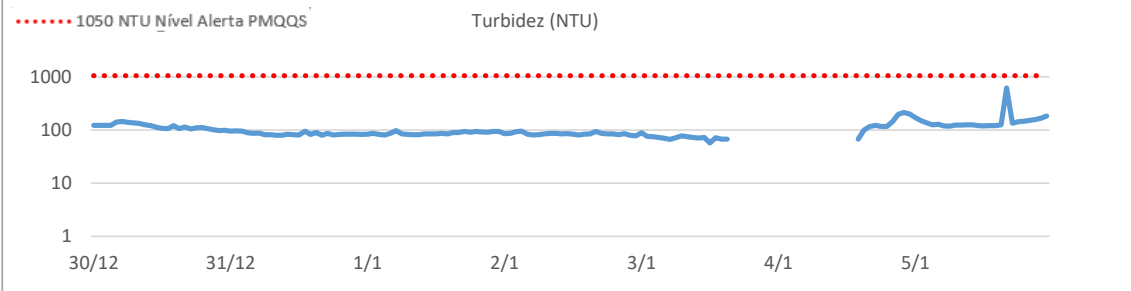
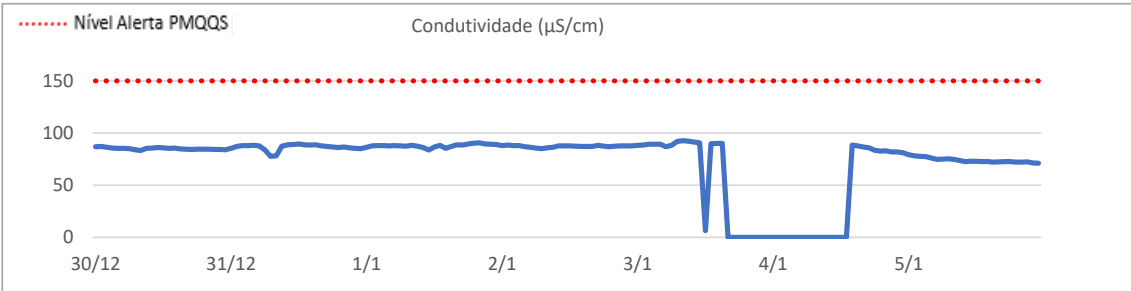
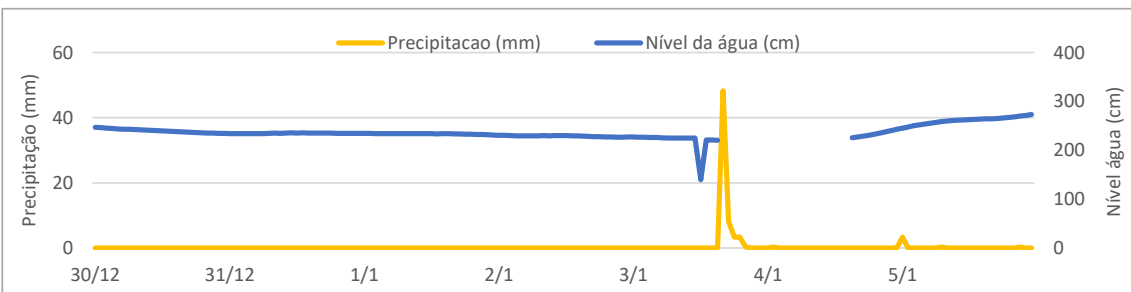
**Gráfico Semanal**

**Observação:** A estação reportou resultados zerados do dia 03/01 das 16:00h até dia 04/01 às 13:00h, pois a sonda queimou após incidências de raios na região. A mesma foi substituída na manutenção do dia 04/01, voltando a reportar dados coerentes.

<sup>3</sup>RDO 05 - Foram desconsiderados resultados suspeitos de clorofila, cianobactéria, condutividade, temperatura, turbidez, condutividade, oxigênio dissolvido e pH do dia 03/01 às 16:00h até o dia 04/01 às 13:00h, pois não seguem o comportamento da série histórica do período analisado.

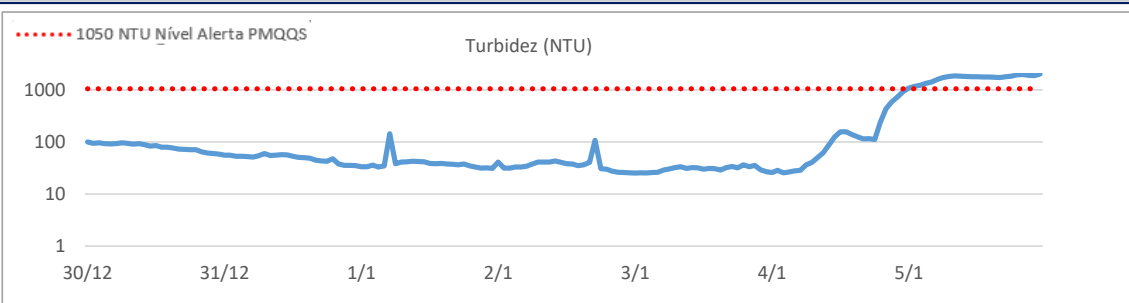
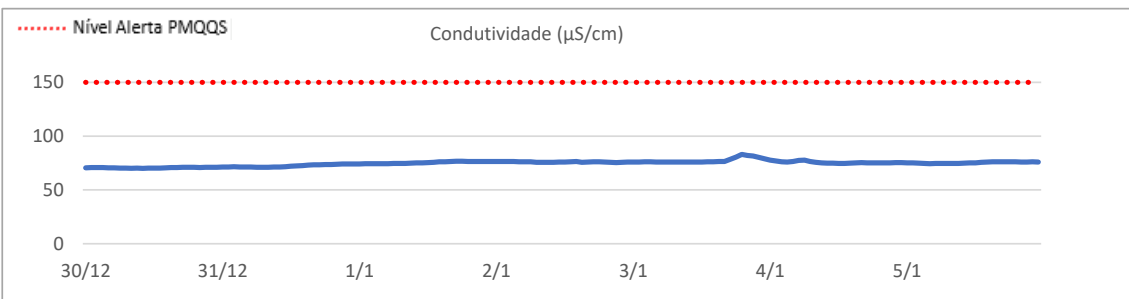
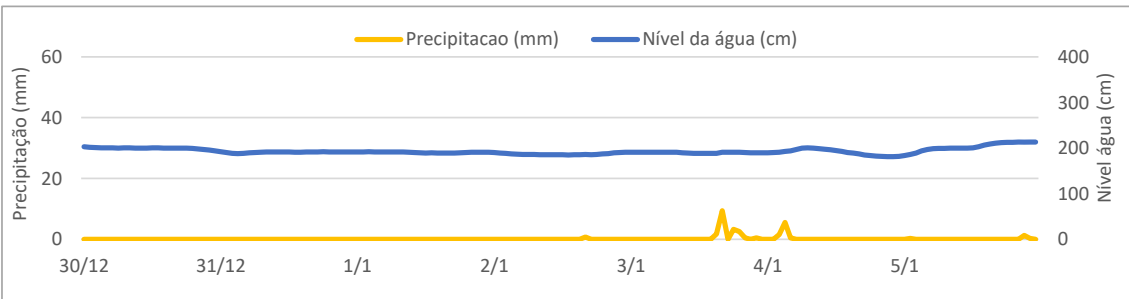
**Gráfico Semanal**

**Observação:** O gráfico da turbidez apresentou resultados incoerentes do dia 04/01 às 19:00h até o dia 05/01 às 23:00h, pois foi identificado na manutenção do dia 07/01 que o equipamento que realiza a limpeza dos sensores parou sobre o sensor de turbidez elevando os resultados.

<sup>4</sup>RDO 08 - Foi desconsiderado resultado de clorofila e cianobactéria no dia 05/01 das 09:00h às 16:00h, de turbidez no dia 04/01 às 19:00h e de oxigênio dissolvido no dia 02/01 às 17:00h, pois não seguem o comportamento da série histórica do período analisado.

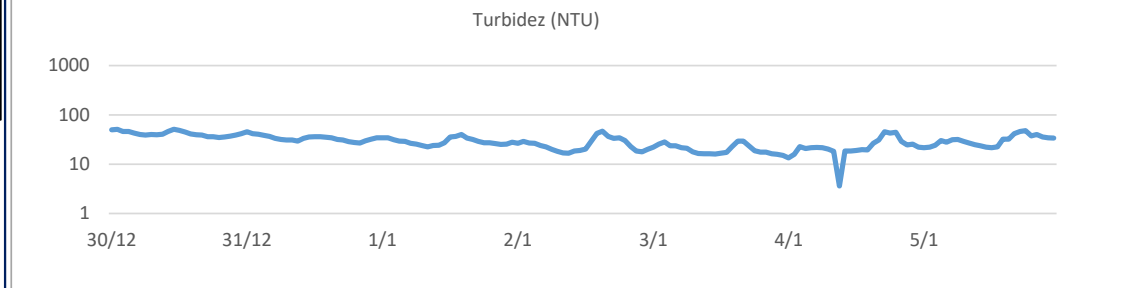
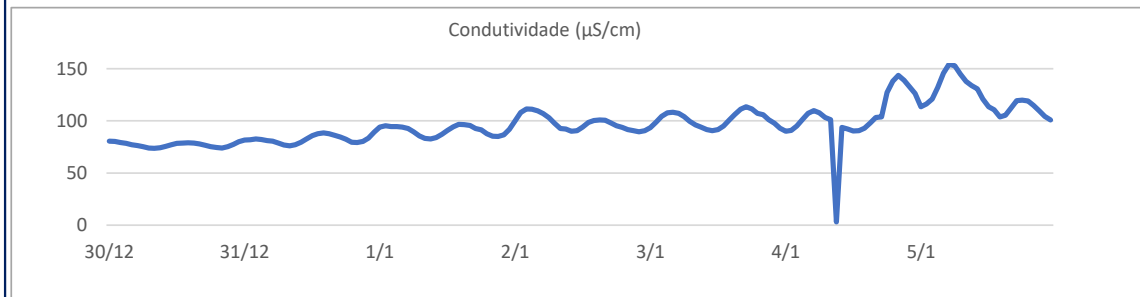
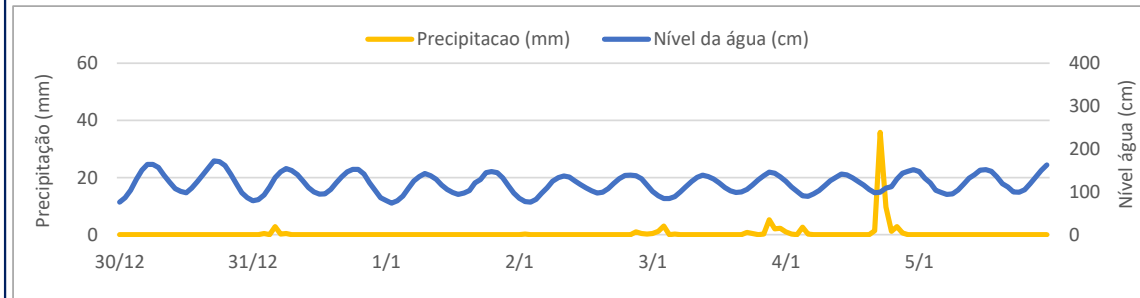
**Gráfico Semanal**

**Observação:** O gráfico de turbidez e da condutividade apresentou resultado incoerente, no dia 04/01 às 09:00h, pois não seguem o comportamento da série histórica do período analisado.

<sup>5</sup>RDO 16 - Foram desconsiderados resultados suspeitos de clorofila, cianobactéria, condutividade e turbidez no dia 04/01 às 09:00 h, pois não seguem o comportamento da série histórica.
