BOLETIM SEMANAL DA QUALIDADE DA ÁGUA
PROGRAMA DE MONITORAMENTO QUALI-QUANTITATIVO SISTEMÁTICO DE ÁGUA E SEDIMENTOS (PMQQS)

Data da última atualização: 03/02/20

Este boletim tem como objetivo disponibilizar informações atualizadas produzidas pelas estações de monitoramento automáticas do Programa de Monitoramento Quali-Quantitativo Sistemático de Água e Sedimentos – PMQQS.

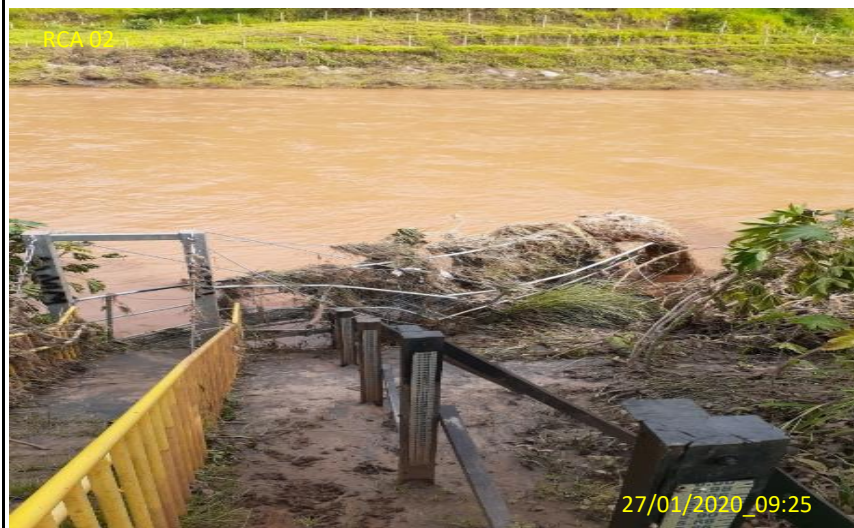
Código	Nome do Ponto	Descrição	Lat	Long
RCA 02	RCA 02 - Carmo 02 em Barra Longa/MG	Rio do Carmo em Barra Longa/MG	-20,28241	-43,044879

Observação: Após forte incidência de chuvas na região no período analisado a estrutura onde fica a sonda encontra-se totalmente retorcida, porém transmitindo dados normalmente.

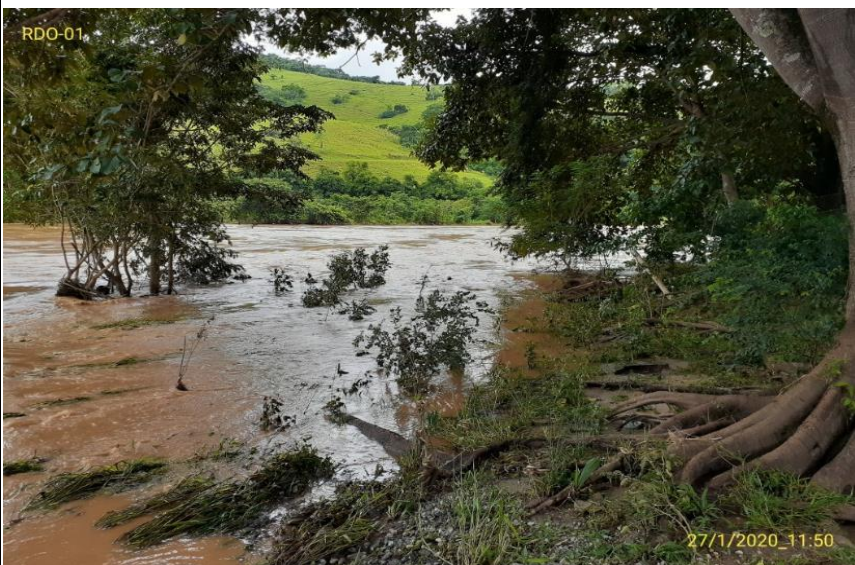
Código	Nome do Ponto	Descrição	Lat	Long
RDO 01	RDO 01 - Doce 01 – Rio Doce/MG	Rio Doce em Rio Doce/MG	-20,25603	-42,91249

Observação: Estação com o acesso impedido desde 19/12/18 pelo proprietário do local, com isso não estão ocorrendo as devidas manutenções preventiva. Não sendo possível a obtenção de dados. Após forte incidência de chuvas na região no período analisado a estrutura onde fica a sonda encontrava-se totalmente submersa.

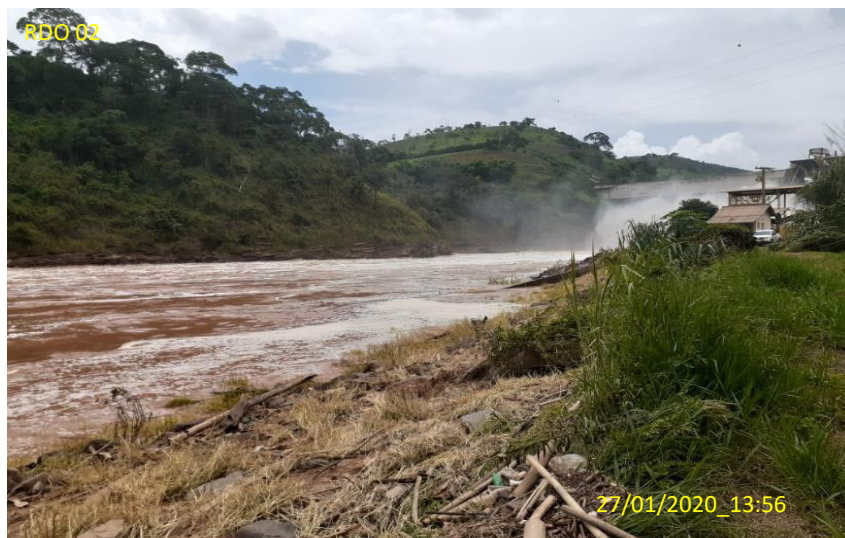
Código	Nome do Ponto	Descrição	Lat	Long
RDO 02	RDO 02 - Doce 02 – Rio Doce/MG	Rio Doce em Santa Cruz do Escalvado/ MG, após vertedouro da Barragem Candonga	-20,2087	-42,8509

Observação: Após forte incidência de chuvas na região a estação encontrava-se totalmente submersa. Parou de reportar dados desde o dia 25/01 às 09:00 hs.

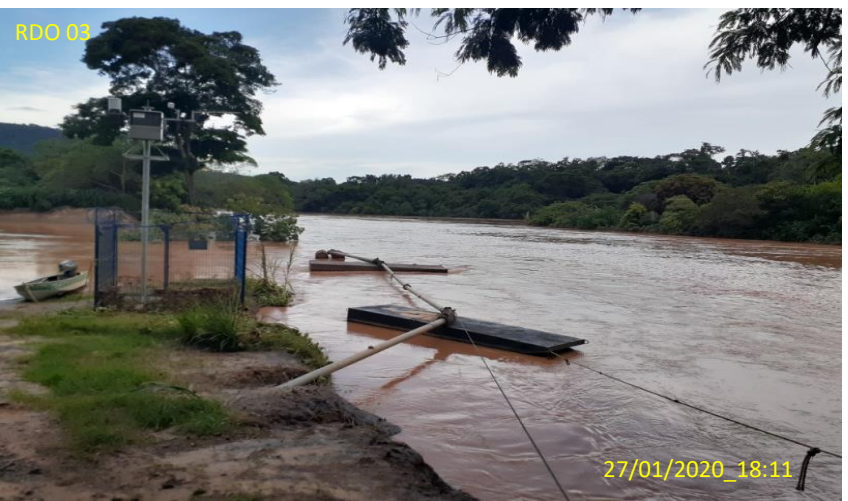
Código	Nome do Ponto	Descrição	Lat	Long
RDO 03	RDO 03 - Doce 03 em São Domingos do Prata/MG	Rio Doce em Sem Peixe/MG	-20,0144	-42,7446

Observação: Após forte incidência de chuvas na região no período analisado o cabo de comunicação da sonda rompeu parando a transmissão de dados no dia 25/01 às 15:00h.

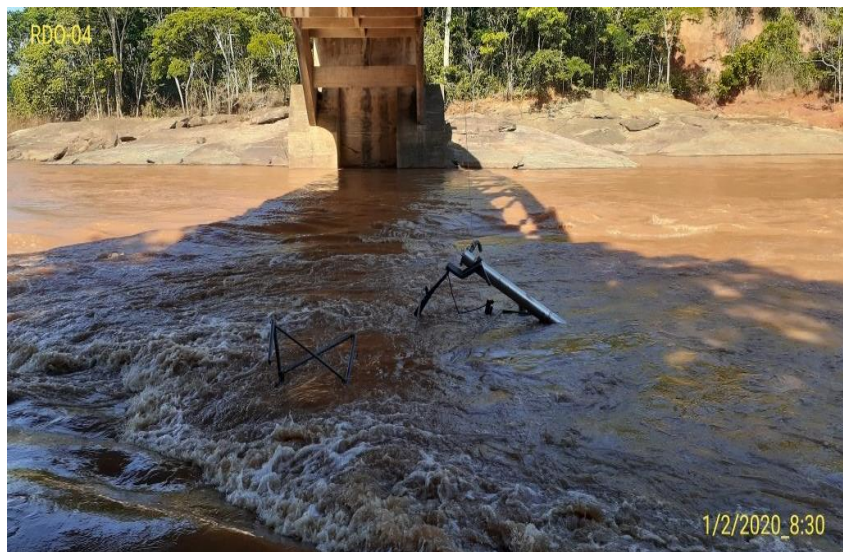
Código	Nome do Ponto	Descrição	Lat	Long
RDO 04	RDO 04 - Doce 04 em Bom Jesus do Galho/MG	Rio Doce em Bom Jesus do Galho/MG	-19,5542	-42,5214

Observação: Após forte incidência de chuvas na região no período analisado a sonda parou de transmitir dados desde o dia 25/01 às 20:00h. .

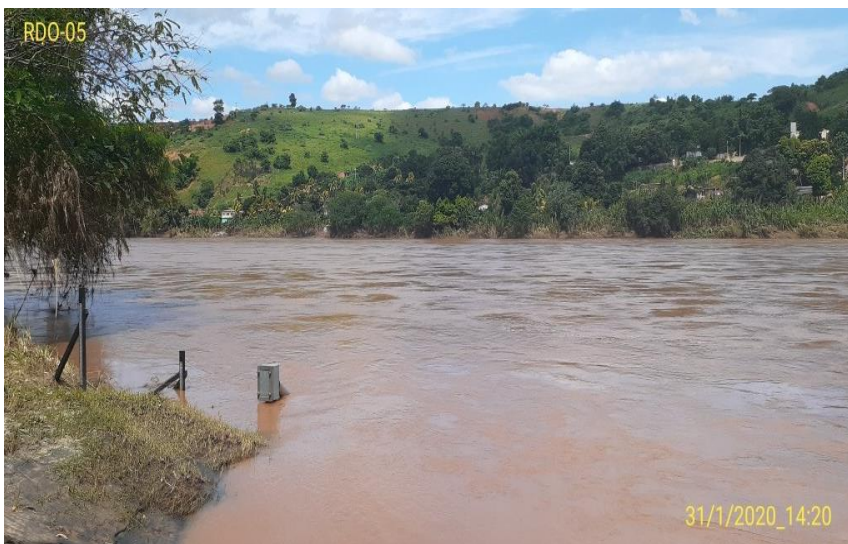
Código	Nome do Ponto	Descrição	Lat	Long
RDO 05	RDO 05 - Doce 05 em Belo Oriente/MG	Rio Doce em Belo Oriente/MG	-19,3207	-42,3646

Observação: Após forte incidência de chuvas na região no período analisado a estação encontrava-se submersa, porém transmitindo dados normalmente. Esses dados devem ser desconsiderados, pois a sonda está enterrada no fundo do rio alterando os resultados. Foi identificado que os resultados do nível da água estavam sendo reportados 25 cm a mais do que o real. A equipe de campo ajustou o nível hoje, 30.01.20 às 15:00h.

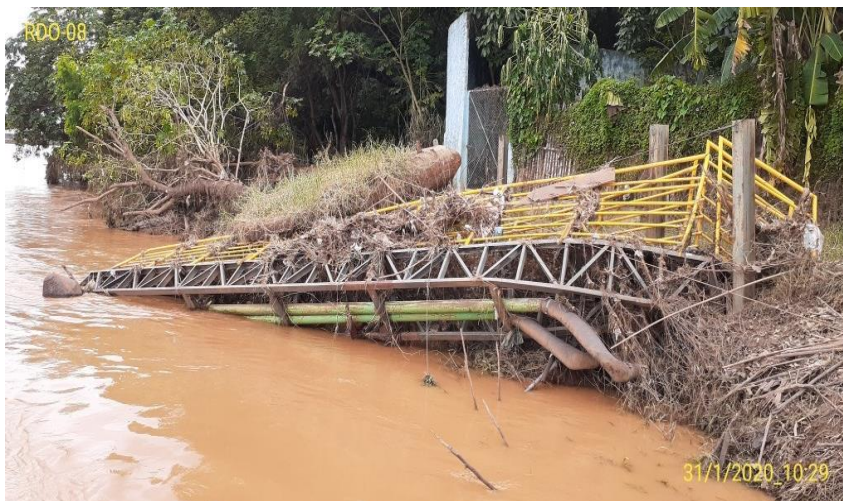
Código	Nome do Ponto	Descrição	Lat	Long
RDO 08	RDO 08 - Doce 08 em Governador Valadares/MG	Rio Doce em Governador Valadares/MG	-18,8833	-41,9526

Observação: Após forte incidência de chuvas na região no período analisado a estrutura onde fica a sonda encontra-se totalmente retorcida, porém transmitindo dados normalmente. Foi identificado que os resultados do nível da água estavam sendo reportados 75 cm a menos do que o real. A equipe de campo ajustou o nível hoje, 30.01.20 às 11:00h.

RDO 08 - Foram desconsiderados resultados suspeitos da turbidez no dia 27/01/20 às 01:00h de 16.818,2 NTU e às 02:00h de 13.196,0 NTU, devido esses valores não seguirem o comportamento da série histórica do período analisado.

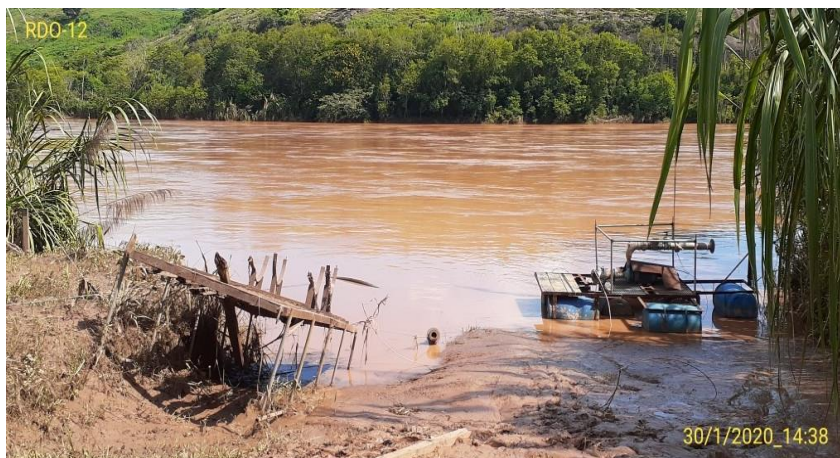
Código	Nome do Ponto	Descrição	Lat	Long
RDO 12	RDO 12 - Doce 12 em Colatina/ES	Rio Doce em Itapina/ES	-19,4993	-40,7587

Observação: Após forte incidência de chuvas na região no período analisado a estação encontrava-se submersa, porém transmitindo dados normalmente.

RDO 12 - Foram desconsiderados resultados suspeitos de clorofila e cianobactéria no dia 01/02/20 às 03:00h, 19:00h e 20:00h, devido esses valores não seguirem o comportamento da série histórica do período analisado.

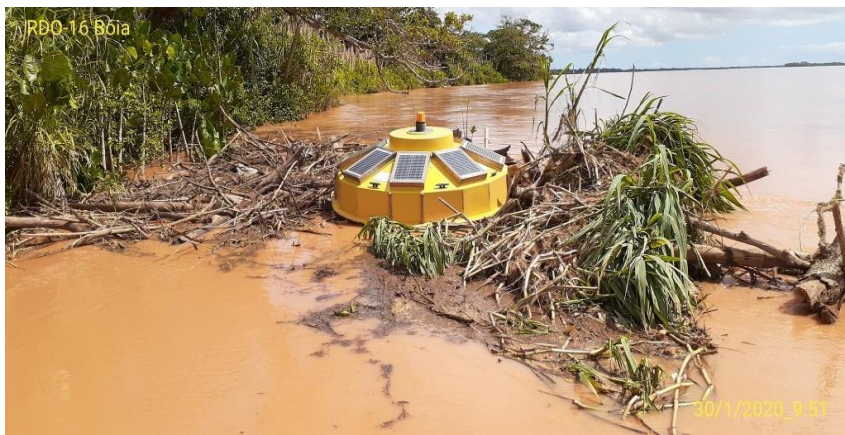
Código	Nome do Ponto	Descrição	Lat	Long
RDO 16	RDO 16 - Doce 16 em Linhares/ES	Foz do rio Doce em Regência/ES	-19,6464	-39,8232

Observação: Após forte incidência de chuvas na região no período analisado a estação encontra-se com muito acúmulo de lixo e materiais diversos, porém transmitindo dados normalmente. Devido ao acúmulo de material, não foi possível acessar o compartimento da sonda para realizar a manutenção periódica.

RDO 16 - Foram desconsiderados resultados suspeitos de pH do dia 28/01/20 às 07:00h até o dia 02/02 às 23:00h, devido esses valores não seguirem o comportamento da série histórica do período analisado.
