**BOLETIM SEMANAL DA QUALIDADE DA ÁGUA**  
**PROGRAMA DE MONITORAMENTO QUALI-QUANTITATIVO SISTEMÁTICO DE ÁGUA E SEDIMENTOS (PMQQS)**

Data da última atualização: 03/03/20

**Este boletim tem como objetivo disponibilizar informações atualizadas produzidas pelas estações de monitoramento automáticas do Programa de Monitoramento Quali-Quantitativo Sistemático de Água e Sedimentos – PMQQS.**

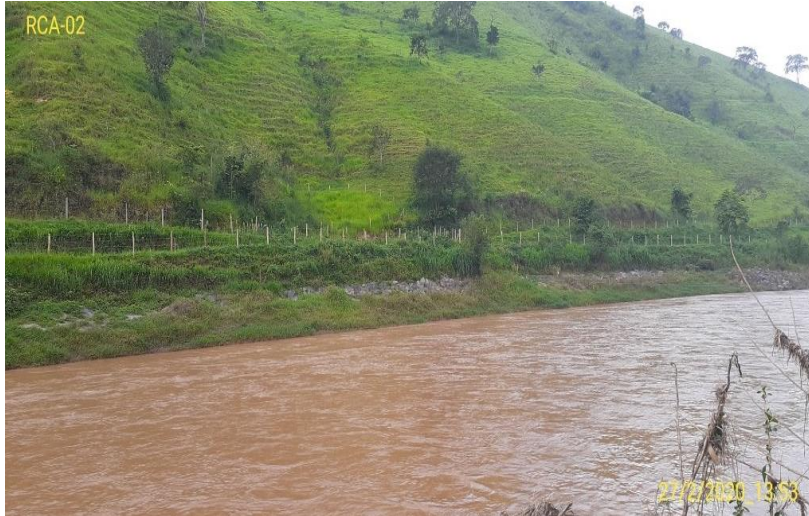
Código	Nome do Ponto	Descrição	Lat	Long
RCA 02	RCA 02 - Carmo 02 em Barra Longa/MG	Rio do Carmo em Barra Longa/MG	-20,28241	-43,044879

**Observação:** Após forte incidência de chuvas na região no dia 24/01/20 a estrutura onde fica a sonda encontra-se totalmente retorcida e impossibilitada de manutenção, porém transmitindo dados normalmente. Os sensores de turbidez e condutividade foram reprovados, portanto os resultados não são confiáveis. Aguardando adequação das estruturas para realizar as substituições.

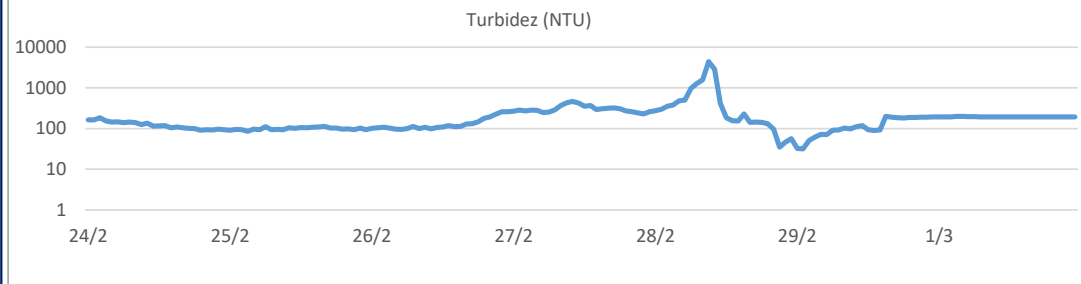
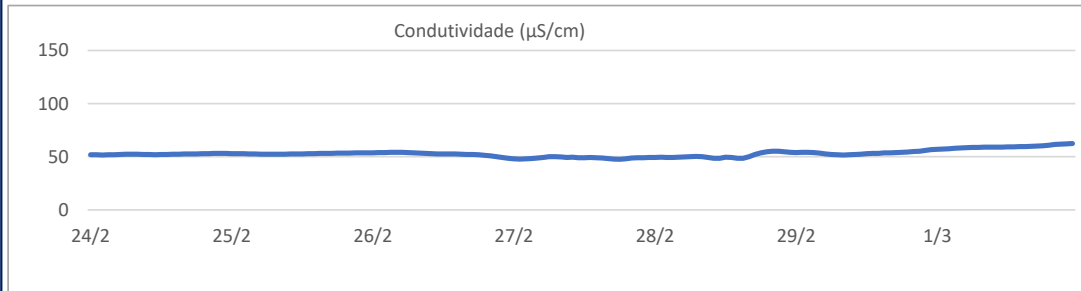
**Gráfico Semanal**

RDO 02 - Foram desconsiderados os resultados de turbidez no dia 28/02/20 às 09:00h e 10:00h, pois esses valores não seguem o comportamento da série histórica do período analisado.

**Observação:** Os resultados no gráfico de turbidez no dia 28/02/20 às 09:00h e 10:00h, são inconsistentes, pois não seguem o comportamento da série histórica do período analisado.

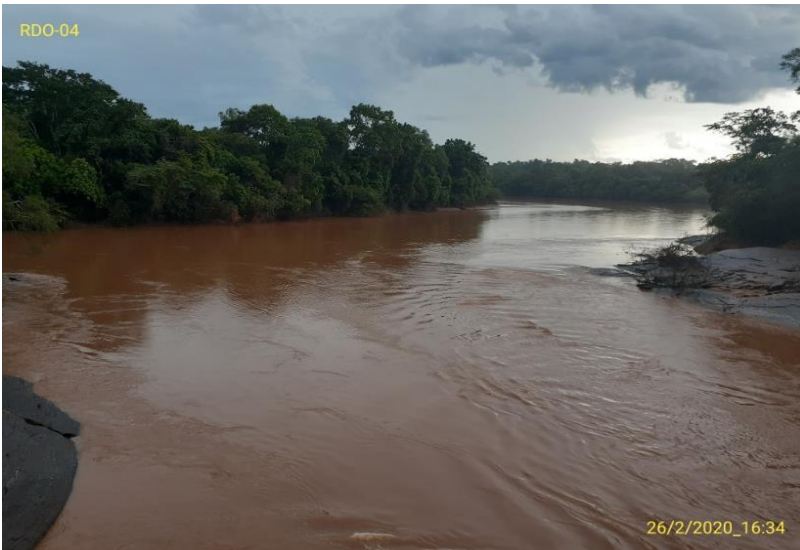
Código	Nome do Ponto	Descrição	Lat	Long
RDO 04	RDO 04 - Doce 04 em Bom Jesus do Galho/MG	Rio Doce em Bom Jesus do Galho/MG	-19,5542	-42,5214

**Observação:** Essa estação está em fase de adequação da estrutura para a retomada das operações. Assim que adequada, os resultados da qualidade da água serão reportados.

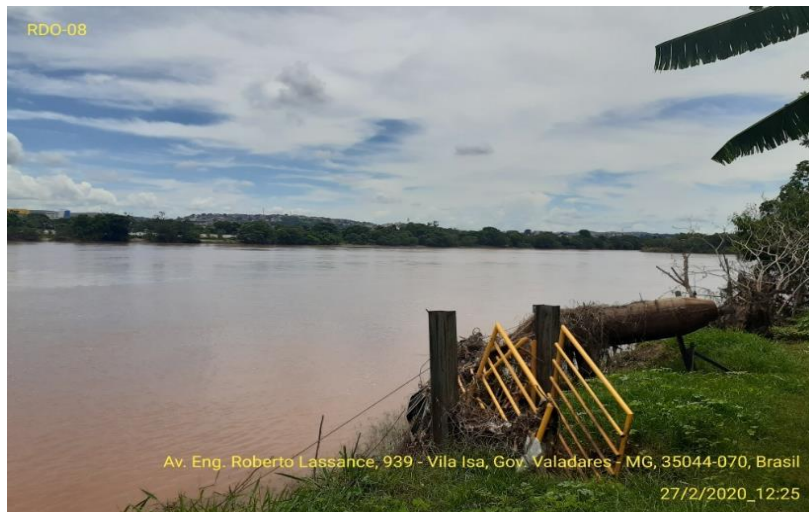
Código	Nome do Ponto	Descrição	Lat	Long
RDO 08	RDO 08 - Doce 08 em Governador Valadares/MG	Rio Doce em Governador Valadares/MG	-18,8833	-41,9526

**Observação:** Após forte incidência de chuvas na região no dia 24/01/20 a estrutura onde fica a sonda encontra-se totalmente retorcida, porém transmitindo dados normalmente.

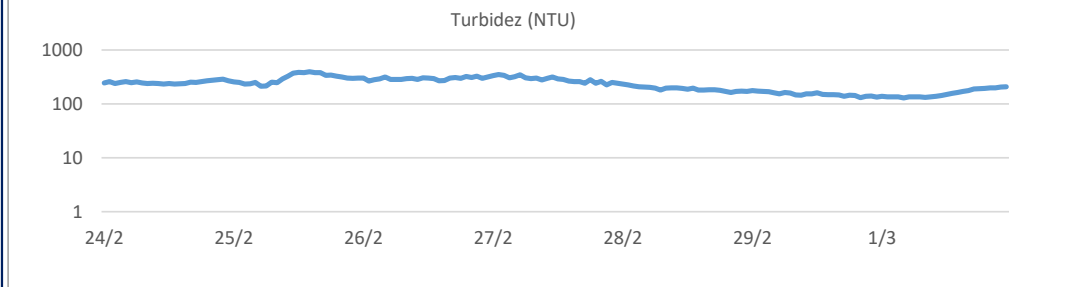
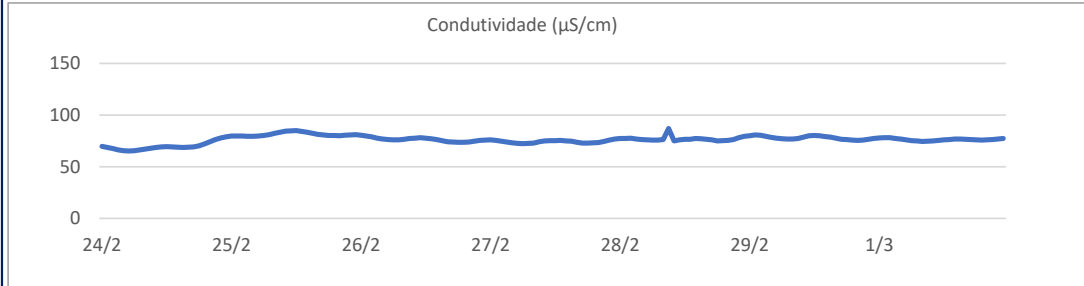
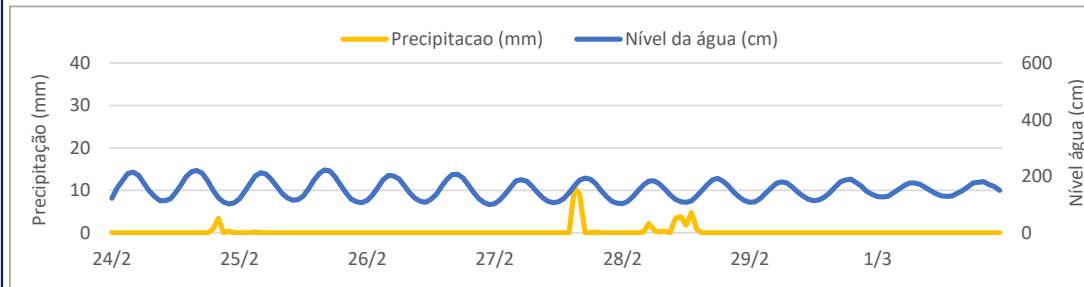
**Gráfico Semanal**

RDO 16 - Foi desconsiderado resultado suspeito de condutividade no dia 28/02/20 às 09:00h, pois esses valores não seguem o comportamento da série histórica do período analisado.

**Observação:** O resultado no gráfico de condutividade no dia 28/02/20 às 09:00h, é inconsistente, pois esse valor não segue o comportamento da série histórica do período analisado.
