**BOLETIM SEMANAL DA QUALIDADE DA ÁGUA**  
**PROGRAMA DE MONITORAMENTO QUALI-QUANTITATIVO SISTEMÁTICO DE ÁGUA E SEDIMENTOS (PMQQS)**

**Este boletim tem como objetivo disponibilizar informações atualizadas produzidas pelas estações de monitoramento automáticas do Programa de Monitoramento Quali-Quantitativo Sistemático de Água e Sedimentos – PMQQS.**

**Resultados das estações automáticas:** São apresentados os resultados de mínimas, médias e máximas do período avaliado na semana de 16/03/20 a 22/03/20 para os parâmetros: clorofila a, cianobactérias, condutividade elétrica, temperatura, turbidez, oxigênio dissolvido, pH (acidez) e chuva acumulada neste período.

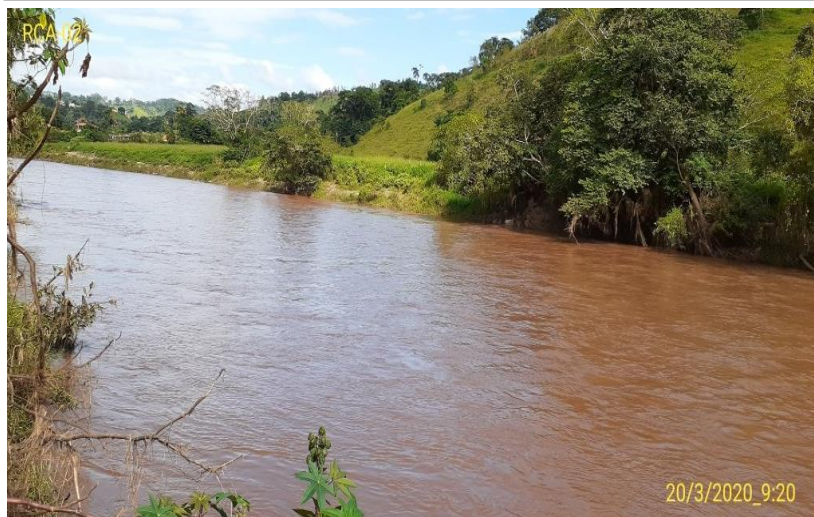
Código	Nome do Ponto	Descrição	Lat	Long
RCA 02	RCA 02 - Carmo 02 em Barra Longa/MG	Rio do Carmo em Barra Longa/MG	-20,28241	-43,044879

**Observação:** Após forte incidência de chuvas na região no dia 24/01/20 a estrutura onde fica a sonda encontra-se totalmente retorcida e impossibilitada de manutenção, porém transmitindo dados normalmente. Todos os sensores foram reprovados, portanto os resultados não são confiáveis. Aguardando adequação das estruturas para realizar as substituições.

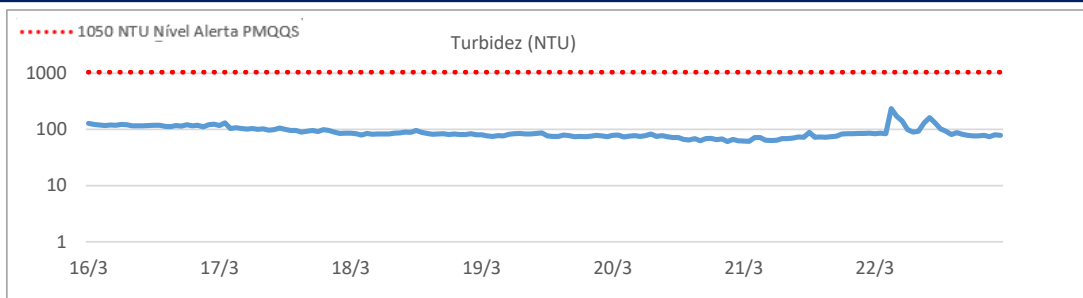
**Gráfico Semanal**

RDO 08 - Foram desconsiderados resultados suspeitos de clorofila e cianobactérias no dia 22/03/20 às das 03:00h às 10:00h, pois esses valores não seguem o comportamento da série histórica do período analisado.
