**BOLETIM SEMANAL DA QUALIDADE DA ÁGUA**  
**PROGRAMA DE MONITORAMENTO QUALI-QUANTITATIVO SISTEMÁTICO DE ÁGUA E SEDIMENTOS (PMQQS)**

Data da última atualização: 22/04/20

**Este boletim tem como objetivo disponibilizar informações atualizadas produzidas pelas estações de monitoramento automáticas do Programa de Monitoramento Quali-Quantitativo Sistemático de Água e Sedimentos – PMQQS.**

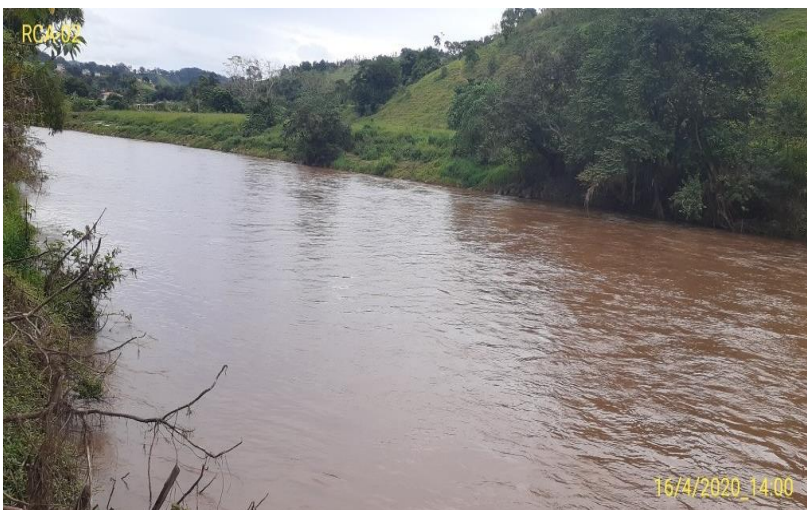
Código	Nome do Ponto	Descrição	Lat	Long
RCA 02	RCA 02 - Carmo 02 em Barra Longa/MG	Rio do Carmo em Barra Longa/MG	-20,28241	-43,044879

**Observação:** Após forte incidência de chuvas na região a partir do dia 24/01/20 a estrutura onde fica a sonda encontra-se totalmente retorcida e impossibilitada de manutenção, porém transmitindo dados normalmente. Aguardando adequação das estruturas para realizar as substituições. Porém, as adequações estão paralisadas devido as restrições de trabalho provocadas pelas ações de controle do COVID-19.

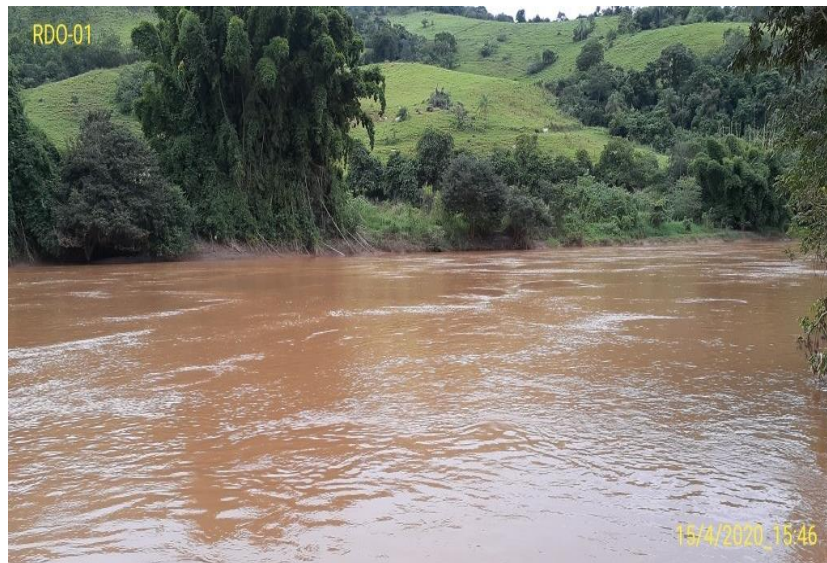
Código	Nome do Ponto	Descrição	Lat	Long
RDO 01	RDO 01 - Doce 01 – Rio Doce/MG	Rio Doce em Rio Doce/MG	-20,25603	-42,91249

**Observação:** A mudança de local da estação está paralisada devido as restrições de trabalho provocadas pelas ações de controle do COVID-19. Assim que instalada, os resultados de qualidade da água serão reportados.

RDO 01 - A mudança de local da estação está paralisada devido as restrições de trabalho provocadas pelas ações de controle do COVID-19. Assim que instalada, os resultados de qualidade da água serão reportados.

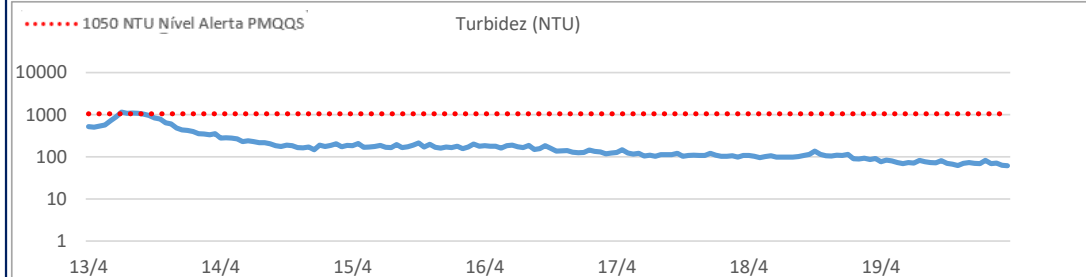
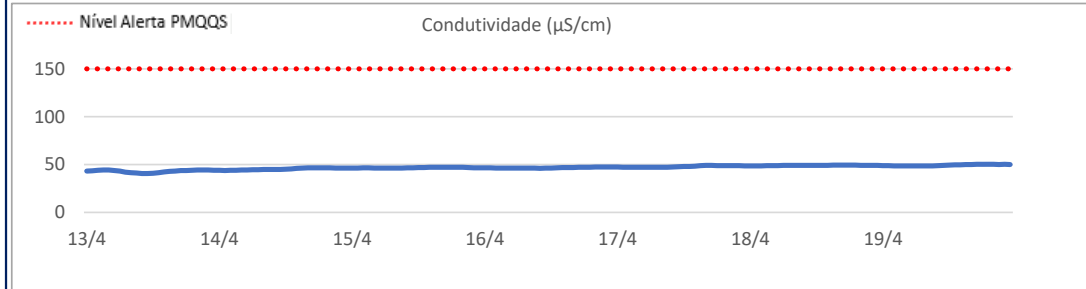
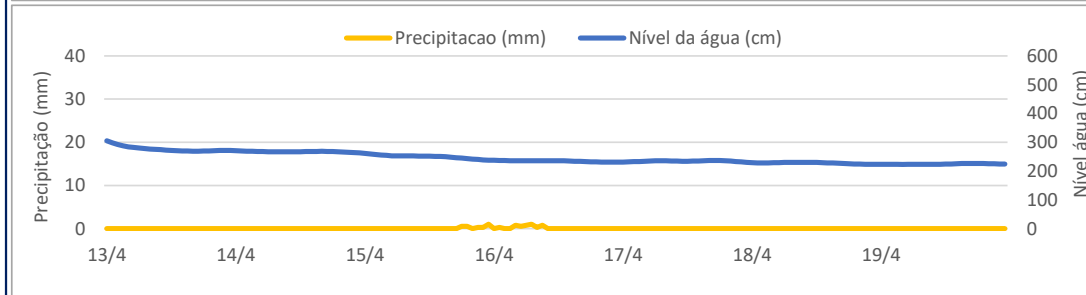
**Gráfico Semanal**

**Observação:** Os resultados apresentados no gráfico de no dia 13/04/20 das 08:00h às 13:00h, são inconsistentes, pois não seguem o comportamento da série histórica.

RDO 03 - Foram desconsiderados resultados suspeitos de condutividade no dia 13/04/20 das 08:00h até às 13:00h, pois esses valores não seguem o comportamento da série histórica do período analisado.

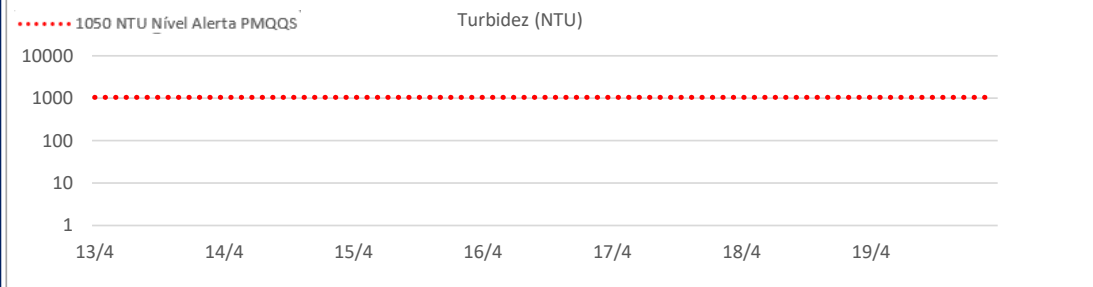
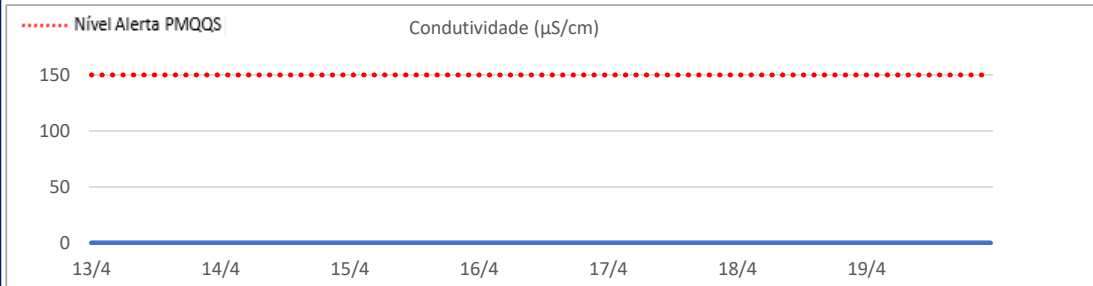
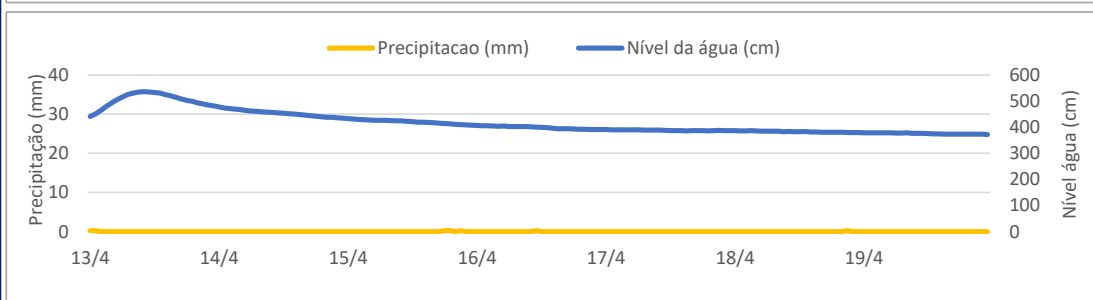
**Gráfico Semanal**

**Observação:** Essa estação está em fase de adequação da estrutura para a retomada das operações. Assim que adequada, os resultados de qualidade da água serão reportados. Porém, as adequações estão paralisadas devido as restrições de trabalho provocadas pelas ações de controle do COVID-19.

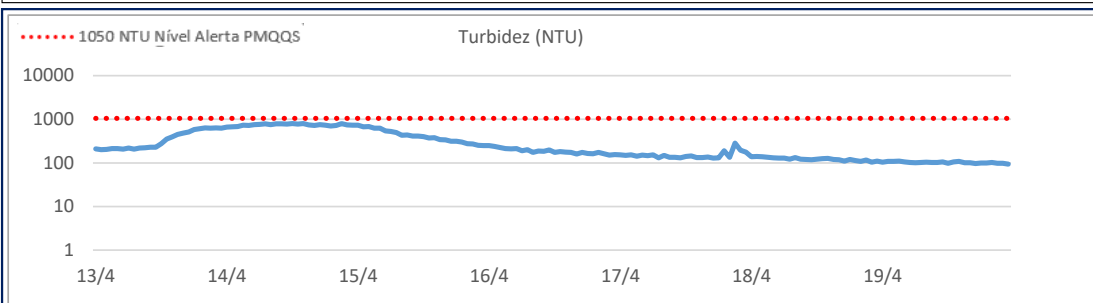
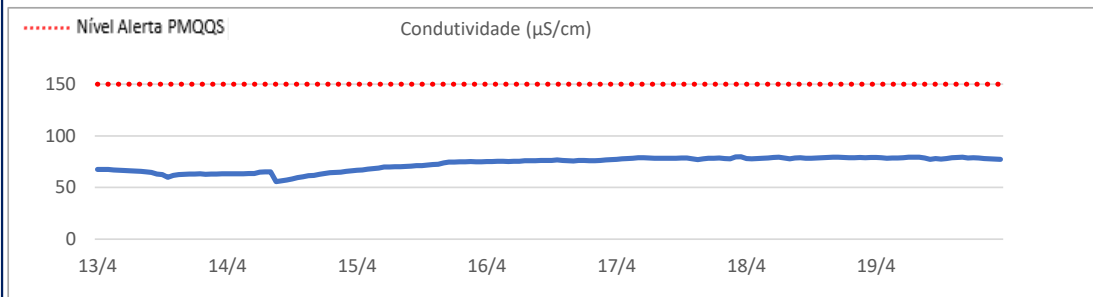
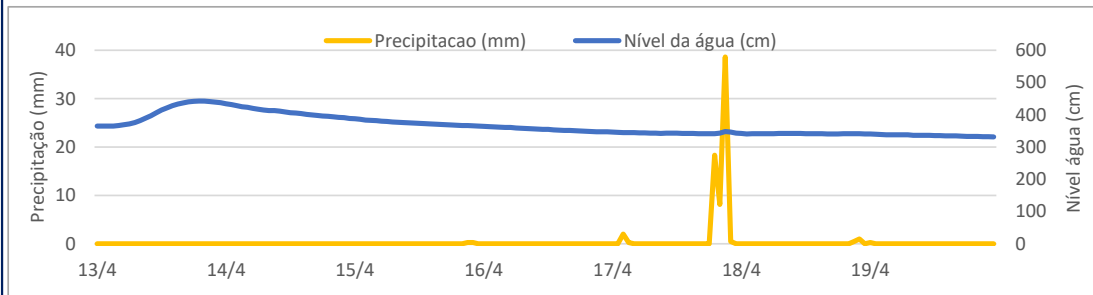
**Gráfico Semanal**

**Observação:** Os resultados apresentados no gráfico de no dia 13/04/20 às 13:00h e 14/04/20 às 09:00h e 10:00h, são inconsistentes, pois não seguem o comportamento da série histórica.

RDO 05 - Foram desconsiderados resultados suspeitos de cianobactérias e clorofila do dia 13/04/20 às 13:00h até o dia 14/04/20 às 13:00h e de condutividade no dia 13/04/20 às 13:00h e 14/04/20 das 09:00h às 10:00h, pois esses valores não seguem o comportamento da série histórica do período analisado.

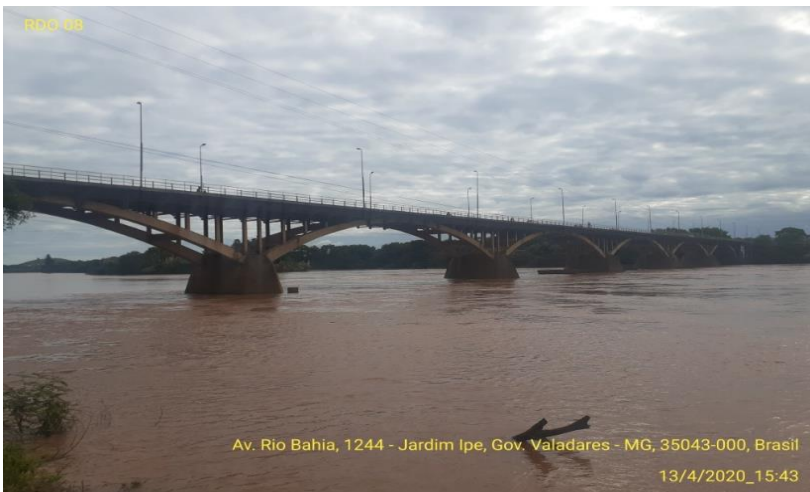
Código	Nome do Ponto	Descrição	Lat	Long
RDO 08	RDO 08 - Doce 08 em Governador Valadares/MG	Rio Doce em Governador Valadares/MG	-18,8833	-41,9526

**Observação:** Foi identificado que o cabo de alimentação/comunicação e eletrodo galvanizado desta estação foram furtados, com isso os dados de qualidade da água pararam de ser transmitido do dia 13/04/20 das 15:00h até o dia 20/04/20 às 18:00h. Manutenção realizada no dia 20/04/20.

RDO 08 - Dados analisados no dia 13/04/20 às 00:00 até às 14:00h. Após furto do cabeamento da estação a mesma parou de reportar os dados a partir das 15:00h do dia 13/04/20.

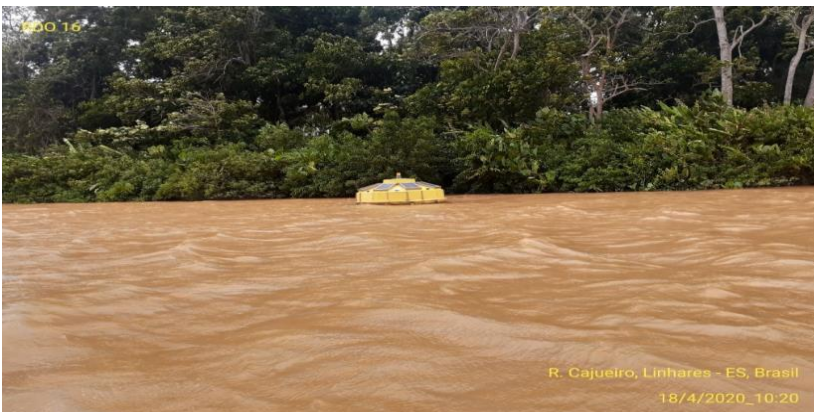
Código	Nome do Ponto	Descrição	Lat	Long
RDO 16	RDO 16 - Doce 16 em Linhares/ES	Foz do rio Doce em Regência/ES	-19,6464	-39,8232

**Observação:** Os resultados apresentados no gráfico de condutividade e turbidez no dia 13/04/20 às 17:00h, são inconsistentes, pois não seguem o comportamento da série histórica.

RDO 16 - Foram desconsiderados resultados suspeitos de clorofila e cianobactérias no dia 18/04/20 às 15:00h e 18:00h, condutividade, turbidez e temperatura da amostra no dia 13/04/20 às 17:00h, pois esses valores não seguem o comportamento da série histórica do período analisado.
