BOLETIM MENSAL DA QUALIDADE DA ÁGUA
PROGRAMA DE MONITORAMENTO QUALI-QUANTITATIVO SISTEMÁTICO DE ÁGUA E SEDIMENTOS (PMQQS)

Este boletim tem como objetivo disponibilizar informações atualizadas produzidas pelas estações de monitoramento automáticas do Programa de Monitoramento Quali-Quantitativo Sistemático de Água e Sedimentos – PMQQS.

Resultados das estações automáticas: São apresentados os resultados de mínimas, médias e máximas do período avaliado no mês de 01/08/20 a 31/08/20 para os parâmetros: clorofila a, cianobactérias, condutividade elétrica, temperatura, turbidez, oxigênio dissolvido, pH (acidez) e chuva acumulada neste período.

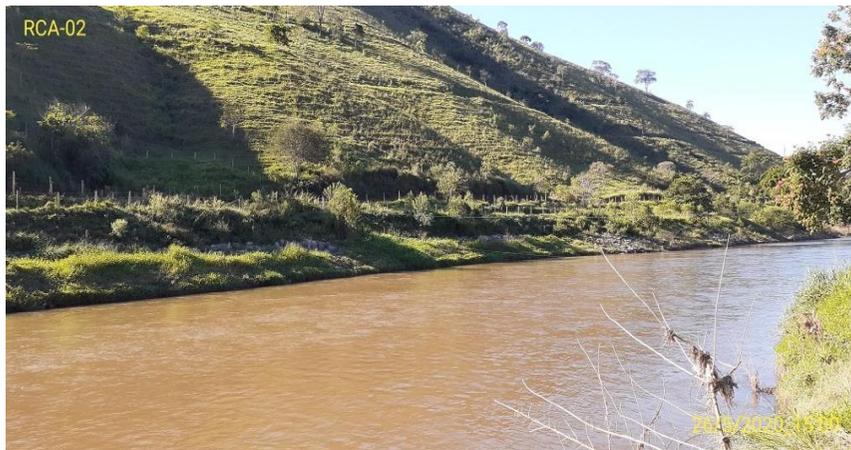
Código	Nome do Ponto	Descrição	Lat	Long
RCA 02	RCA 02 - Carmo 02 em Barra Longa/MG	Rio do Carmo em Barra Longa/MG	-20,28241	-43,044879

Observação: Após forte incidência de chuvas na região a partir do dia 24/01/20 a estrutura onde fica a sonda encontra-se totalmente retorcida e impossibilitada de manutenção, porém transmitindo dados. Aguardando adequação das estruturas para realizar as substituições de sensores e manutenções necessárias. As adequações estão paralisadas devido as restrições de trabalho provocadas pelas ações de controle do COVID-19 e restrições de acesso ao município de Barra Longa/MG pela Prefeitura da cidade. Os valores apresentados nos gráficos podem não ser validos, pois os sensores de medição estão sem verificação desde 26/05/2020.

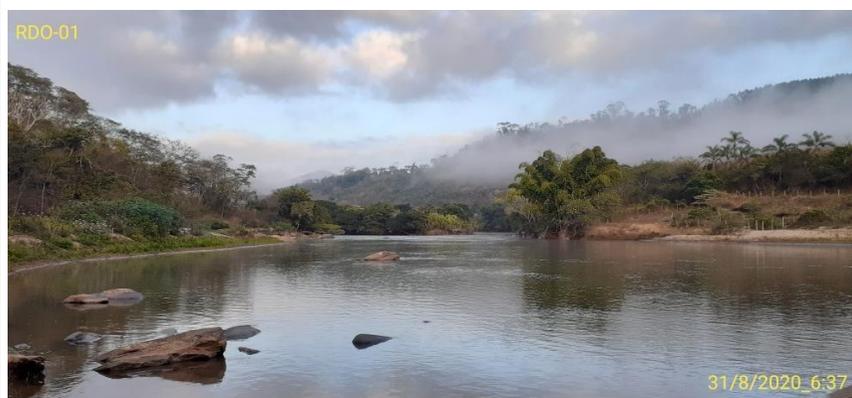
Código	Nome do Ponto	Descrição	Lat	Long
RDO 01	RDO 01 - Doce 01 – Rio Doce/MG	Rio Doce em Rio Doce/MG	-20,25603	-42,91249

Observação: Manutenção na estação estava impossibilitada desde dez/2018 e no dia 11/11/19 às 15:00h a mesma parou de transmitir e não estabelece mais comunicação remota. Foi autorizado a mudança de local da estação, porém a atividade esta paralisada devido as restrições de trabalho provocadas pelas ações de controle do COVID-19. Assim que instalada, os resultados de qualidade da água serão reportados.

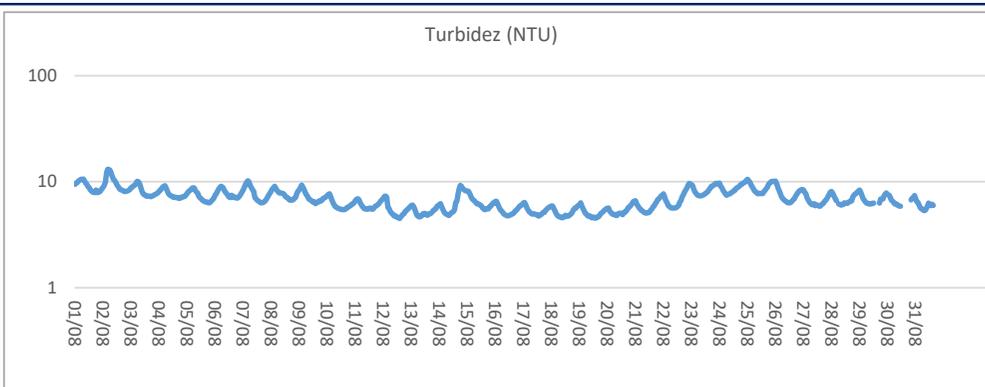
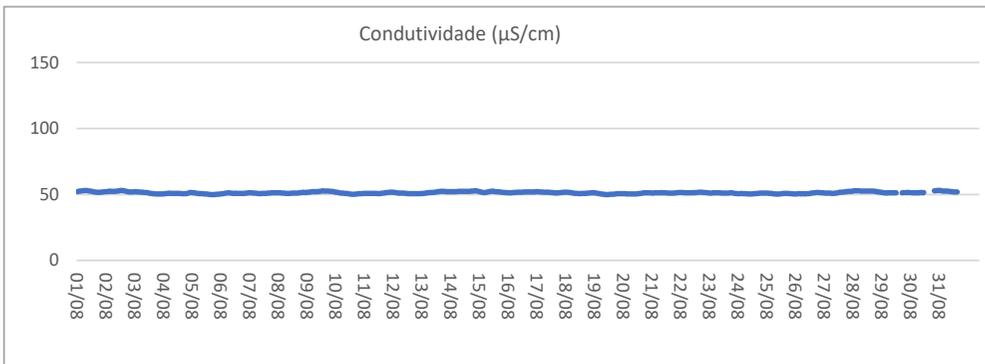
Gráfico Semanal

Observação: A partir do dia 28/08/20 foi identificado falhas de transmissão recorrentes, devido a falha no datalogger.

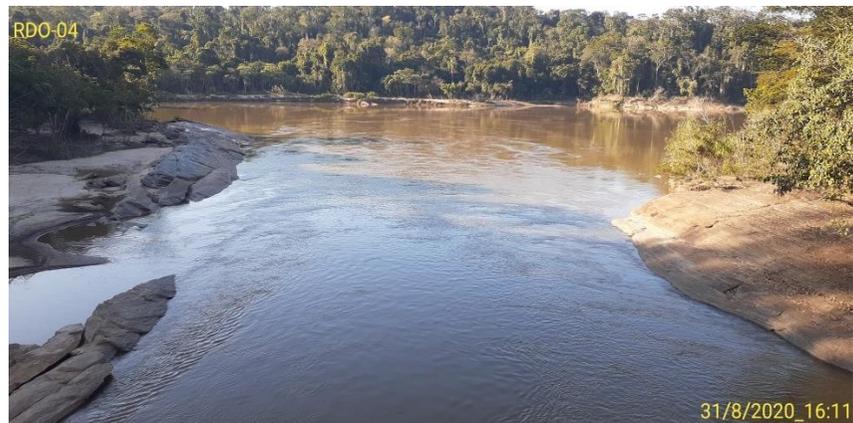
Código	Nome do Ponto	Descrição	Lat	Long
RDO 04	RDO 04 - Doce 04 em Bom Jesus do Galho/MG	Rio Doce em Bom Jesus do Galho/MG	-19,5542	-42,5214

Observação: Devido às fortes chuvas ocorridas a partir do dia 23/01/20 esta estação parou de transmitir dados de qualidade da água no dia 25/01 às 15:00h. Será necessário adequação da estrutura, porém, essas atividades de reparo estão paralisadas devido as restrições de trabalho provocadas pelas ações de controle do COVID-19.

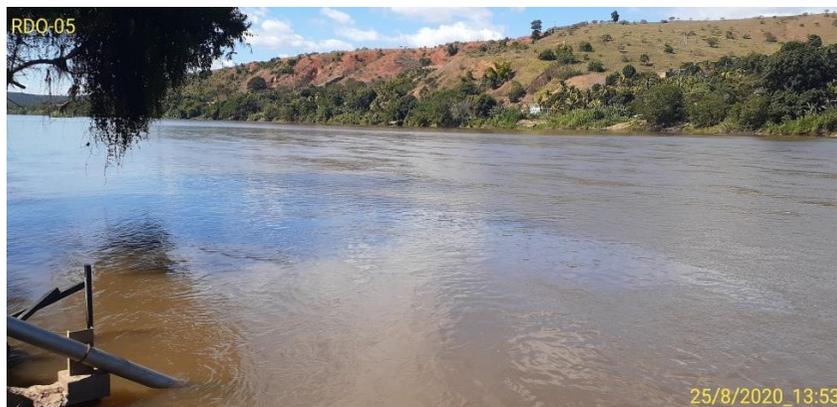
Código	Nome do Ponto	Descrição	Lat	Long
RDO 05	RDO 05 - Doce 05 em Belo Oriente/MG	Rio Doce em Belo Oriente/MG	-19,3207	-42,3646

Observação: Os resultados observados nos gráficos de condutividade e turbidez do dia 03/08 até o dia 04/08 às 08:00h, são inconsistentes, pois foi identificado pela equipe de campo que a sonda encontrava-se somente com a ponteira dos sensores submersos na água e não ela por inteira, impactando na correta leitura. Realizado ajuste de Offset do nível em mais 13 cm, devido a discrepância encontrada entre o valor indicado na régua limimétrica e o valor indicado na PCD no dia 25/08/20.

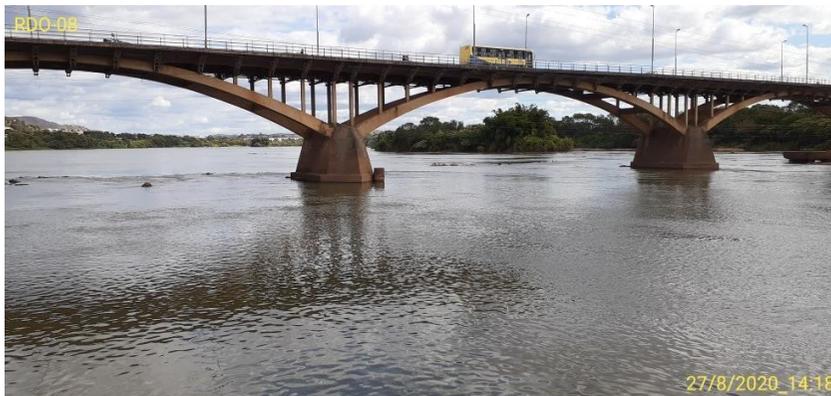
Código	Nome do Ponto	Descrição	Lat	Long
RDO 08	RDO 08 - Doce 08 em Governador Valadares/MG	Rio Doce em Governador Valadares/MG	-18,8833	-41,9526

Observação: O resultado apresentado no gráfico de turbidez no dia 27/08 às 14:00h (168,38 NTU), é inconsistente, pois foi relatado pela equipe de campo que devido a instalação das réguas limimétricas no dia 27/08 às 14:00h, ocorreu movimentação da água e apresentou interferência momentânea na turbidez.

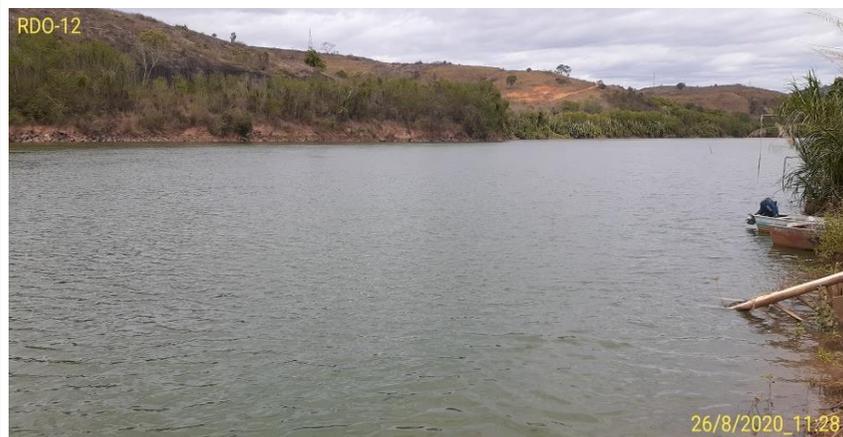
Código	Nome do Ponto	Descrição	Lat	Long
RDO 12	RDO 12 - Doce 12 em Colatina/ES	Rio Doce em Itapina/ES	-19,4993	-40,7587

Observação: Realizado ajuste de offset no nível em mais 7 cm, devido a discrepância encontrada entre valor indicado na PCD e valor indicado na régua limnimétrica no dia 13/08/20.
