BOLETIM SEMANAL DA QUALIDADE DA ÁGUA
PROGRAMA DE MONITORAMENTO QUALI-QUANTITATIVO SISTEMÁTICO DE ÁGUA E SEDIMENTOS (PMQQS)

Data da última atualização: 19/10/2020

Resultados das estações automáticas: São apresentados os resultados de mínimas, médias e máximas do período avaliado na semana de 12/10/2020 a 18/10/2020 para os parâmetros: clorofila a, cianobactérias, condutividade elétrica, temperatura, turbidez, oxigênio dissolvido, pH (acidez) e chuva acumulada neste período.

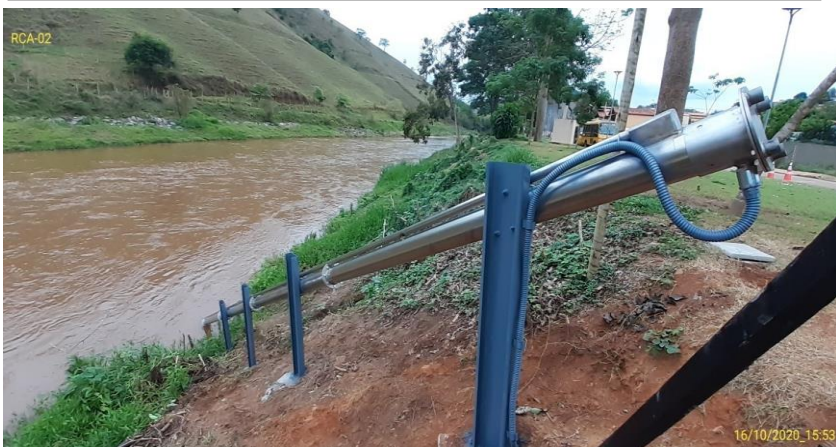
Código	Nome do Ponto	Descrição	Lat	Long
RCA 02	RCA 02 - Carmo 02 em Barra Longa/MG	Rio do Carmo em Barra Longa/MG	-20,28241	-43,044879

Observação: As adequações da estação após forte incidência de chuvas na região a partir do dia 24/01/20 foram realizadas e os dados passaram a ser reportados normalmente no dia 16/10/2020 a partir das 15:00h.

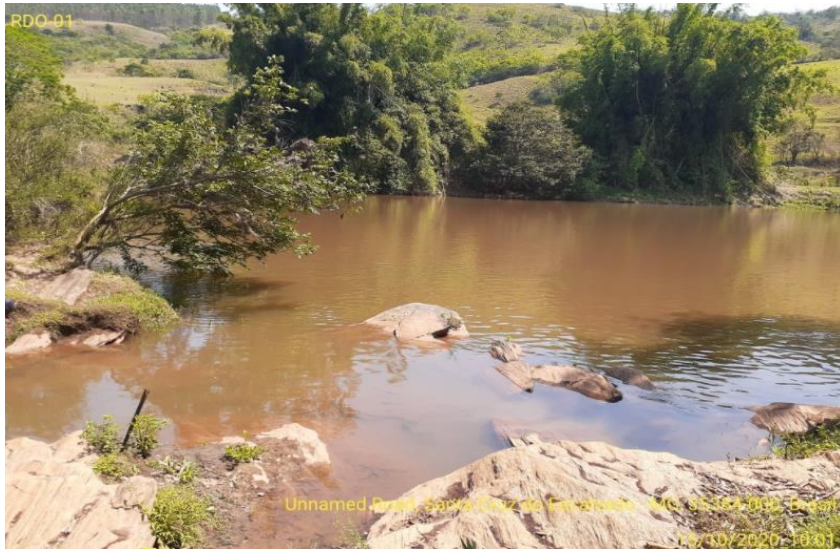
Código	Nome do Ponto	Descrição	Lat	Long
RDO 01	RDO 01 - Doce 01 – Rio Doce/MG	Rio Doce em Rio Doce/MG	-20,25603	-42,91249

Observação: Manutenção na estação estava impossibilitada desde dez/2018 e no dia 11/11/19 às 15:00h a mesma parou de transmitir e não estabelece mais comunicação remota. Foi autorizado a mudança de local da estação, porém a atividade está paralisada devido as restrições de trabalho provocadas pelas ações de controle do COVID-19. Assim que instalada, os resultados de qualidade da água serão reportados.

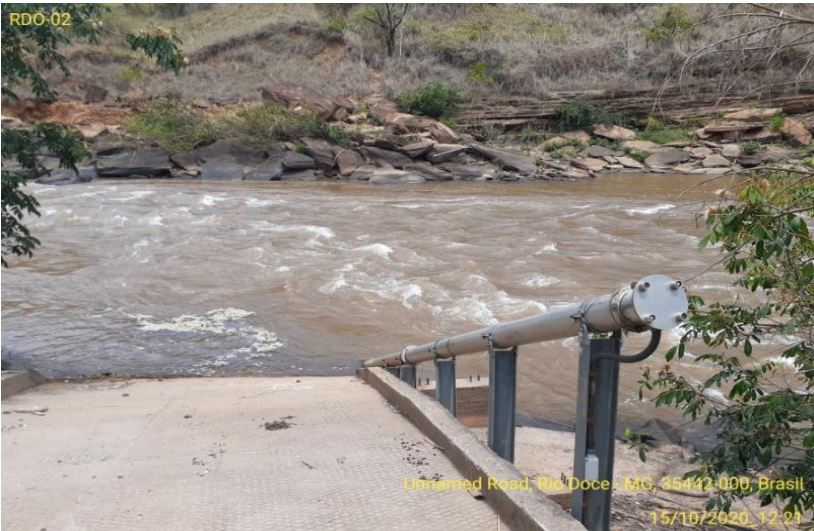
Código	Nome do Ponto	Descrição	Lat	Long
RDO 02	RDO 02 - Doce 02 – Rio Doce/MG	Rio Doce em Santa Cruz do Escalvado/ MG, após vertedouro da Barragem Candonga	-20,2087	-42,8509

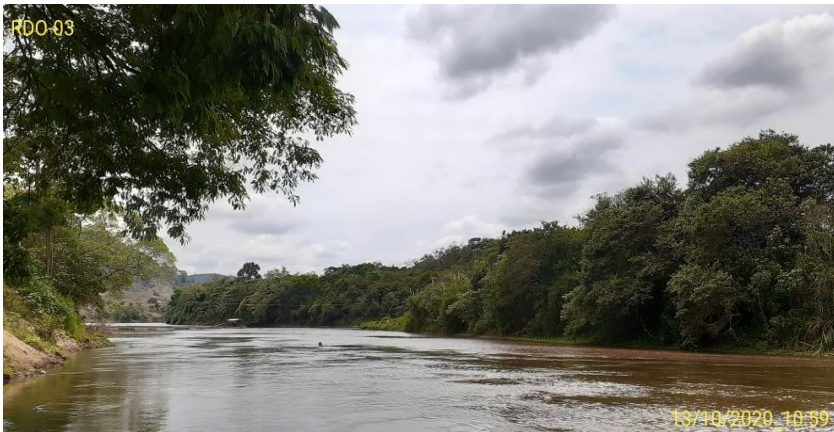
Código	Nome do Ponto	Descrição	Lat	Long
RDO 03	RDO 03 - Doce 03 em São Domingos do Prata/MG	Rio Doce em Sem Peixe/MG	-20,0144	-42,7446

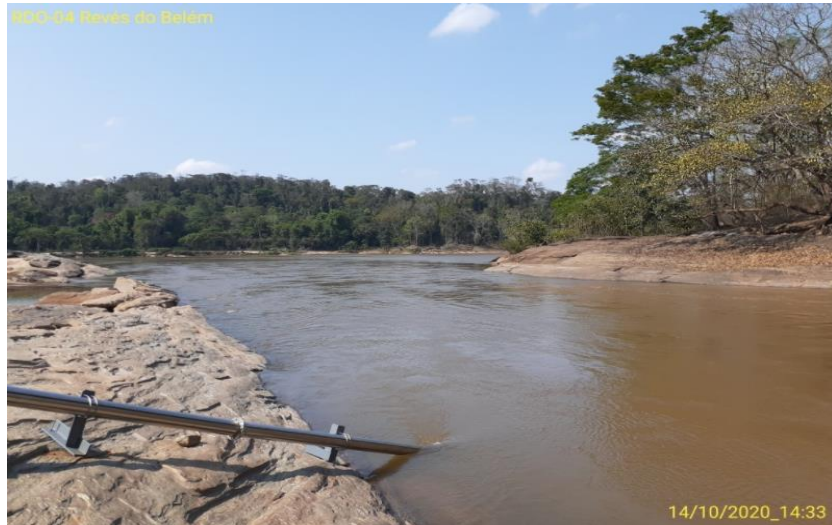
RDO 04 - Rio Doce em Bom Jesus do Galho

Código	Nome do Ponto	Descrição	Lat	Long
RDO 04	RDO 04 - Doce 04 em Bom Jesus do Galho/MG	Rio Doce em Bom Jesus do Galho/MG	-19,5542	-42,5214

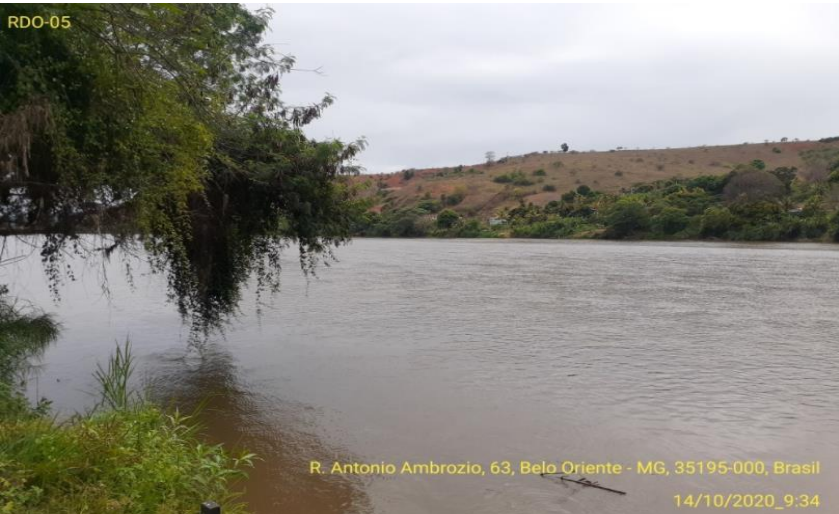
Código	Nome do Ponto	Descrição	Lat	Long
RDO 05	RDO 05 - Doce 05 em Belo Oriente/MG	Rio Doce em Belo Oriente/MG	-19,3207	-42,3646

Observação: Foi identificado pela equipe de campo que as falhas de dados de condutividade do dia 12/10/2020 até o dia 16/10/2020 às 17:00h foram geradas por problemas nos componentes internos da sonda EXO, como por exemplo a placa eletrônica. Após substituição da sonda os dados passaram a ser reportados normalmente no dia 16/10/2020 às 18:00h.
 No gráfico da turbidez apresentou um pico suspeito de 2.021,9 NTU no dia 13/10/2020 às 11:00h sem presença de chuva, esse pico pode ter ocorrido por obstrução do campo de leitura do sensor.

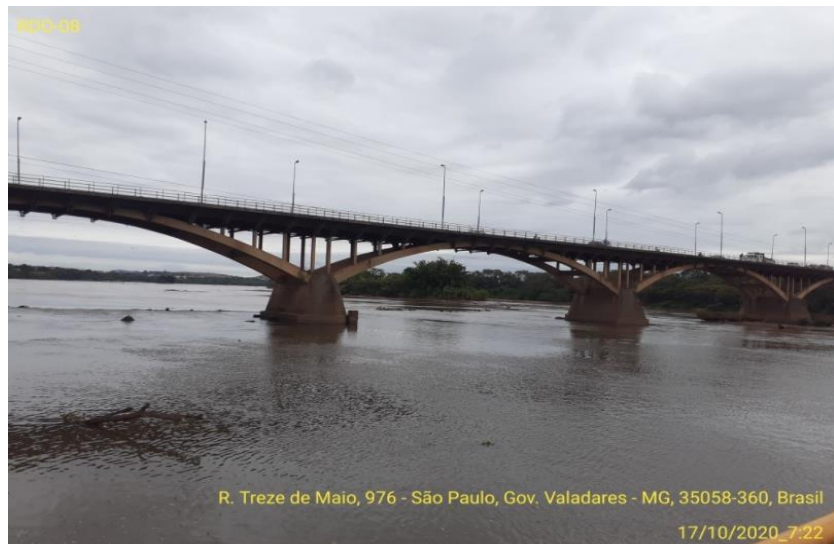
Código	Nome do Ponto	Descrição	Lat	Long
RDO 08	RDO 08 - Doce 08 em Governador Valadares/MG	Rio Doce em Governador Valadares/MG	-18,8833	-41,9526

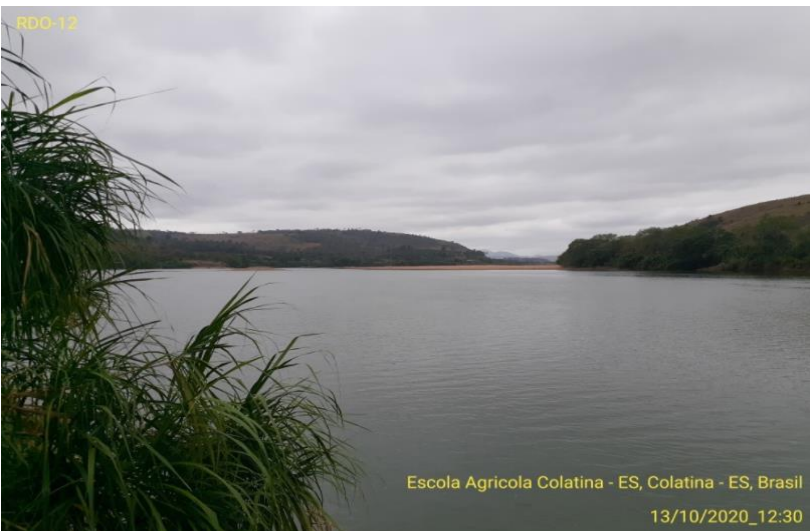
Código	Nome do Ponto	Descrição	Lat	Long
RDO 12	RDO 12 - Doce 12 em Colatina/ES	Rio Doce em Itapina/ES	-19,4993	-40,7587

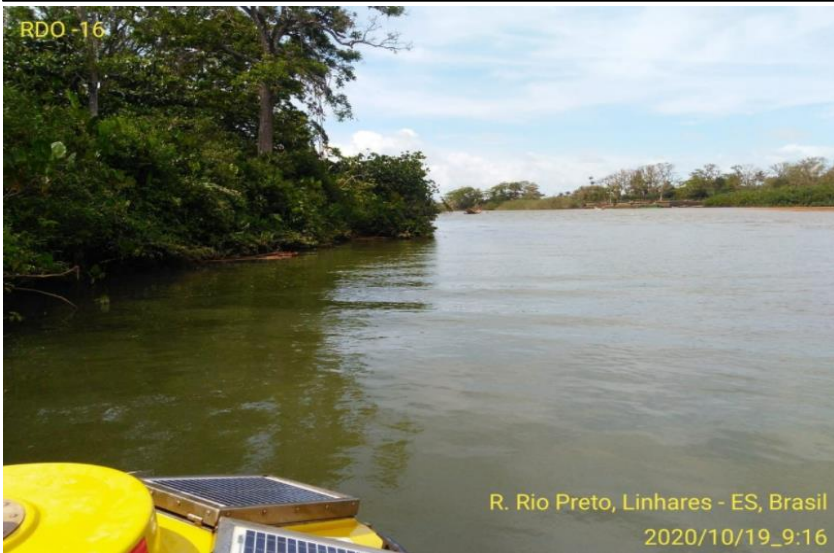
Código	Nome do Ponto	Descrição	Lat	Long
RDO 16	RDO 16 - Doce 16 em Linhares/ES	Foz do rio Doce em Regência/ES	-19,6464	-39,8232

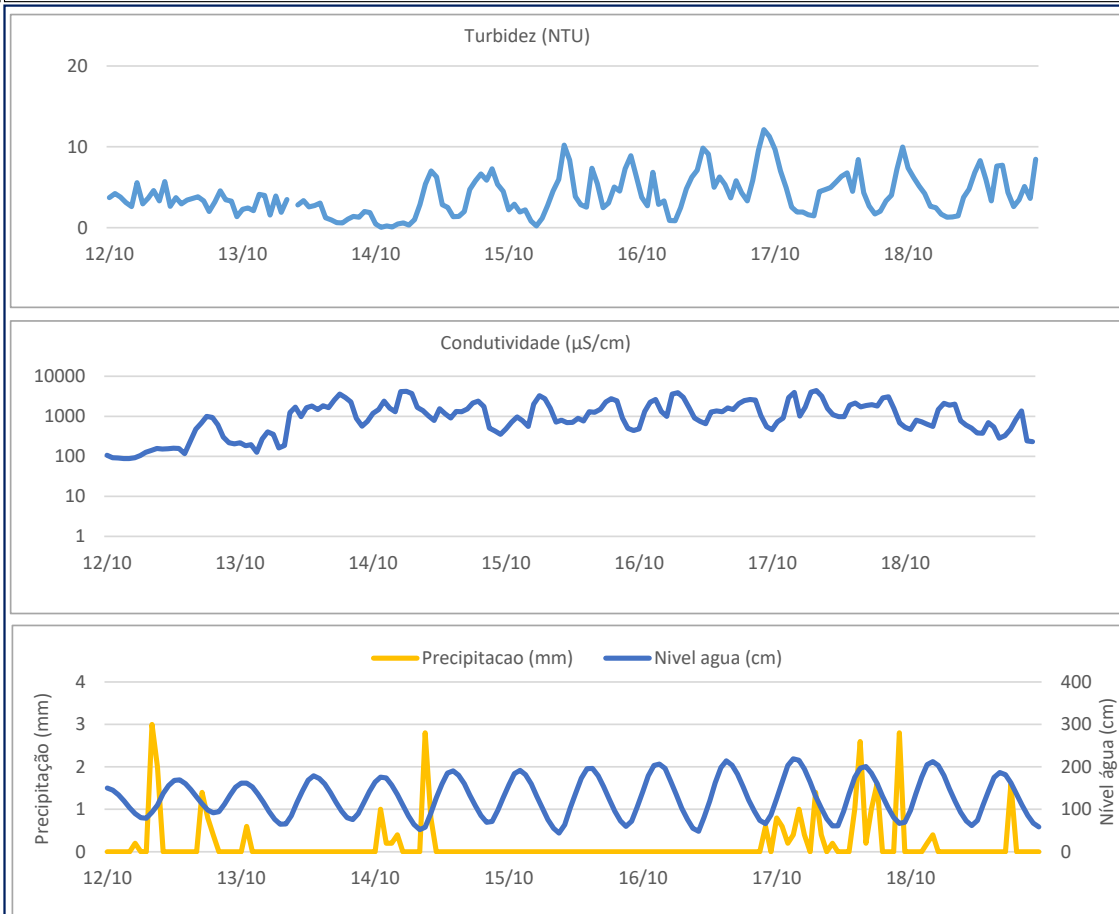
Gráfico Semanal

RDO 16 - Foram desconsiderados resultados zerados de pH e de clorofila do dia 12/10/2020 às 00:00h até o dia 13/10/2020 às 09:00h, devido às falhas das portas de comunicação, conforme informado pela equipe de campo.
