BOLETIM SEMANAL DA QUALIDADE DA ÁGUA
PROGRAMA DE MONITORAMENTO QUALI-QUANTITATIVO SISTEMÁTICO DE ÁGUA E SEDIMENTOS (PMQQS)

Data da última atualização: 26/10/2020

Resultados das estações automáticas: São apresentados os resultados de mínimas, médias e máximas do período avaliado na semana de 19/10/2020 a 25/10/2020 para os parâmetros: clorofila a, cianobactérias, condutividade elétrica, temperatura, turbidez, oxigênio dissolvido, pH (acidez) e chuva acumulada neste período.

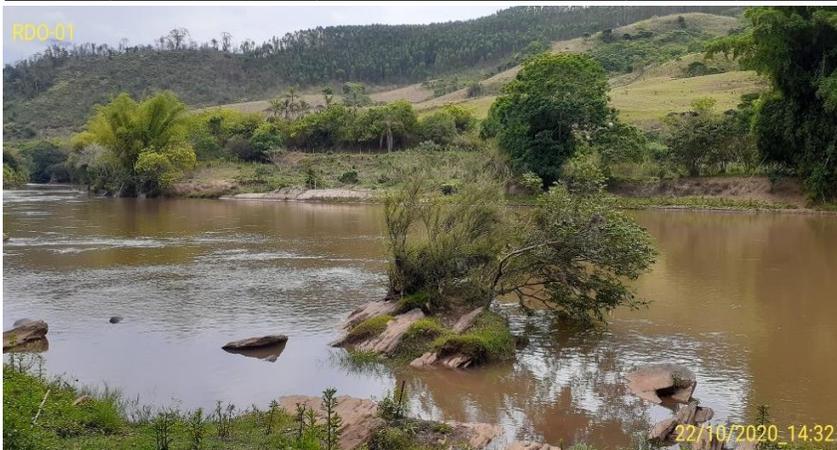
Observação: Manutenção na estação estava impossibilitada desde dez/2018 e no dia 11/11/19 às 15:00h a mesma parou de transmitir e não estabelece mais comunicação remota. Foi autorizado a mudança de local da estação, porém a atividade está paralisada devido as restrições de trabalho provocadas pelas ações de controle do COVID-19. Assim que instalada, os resultados de qualidade da água serão reportados.

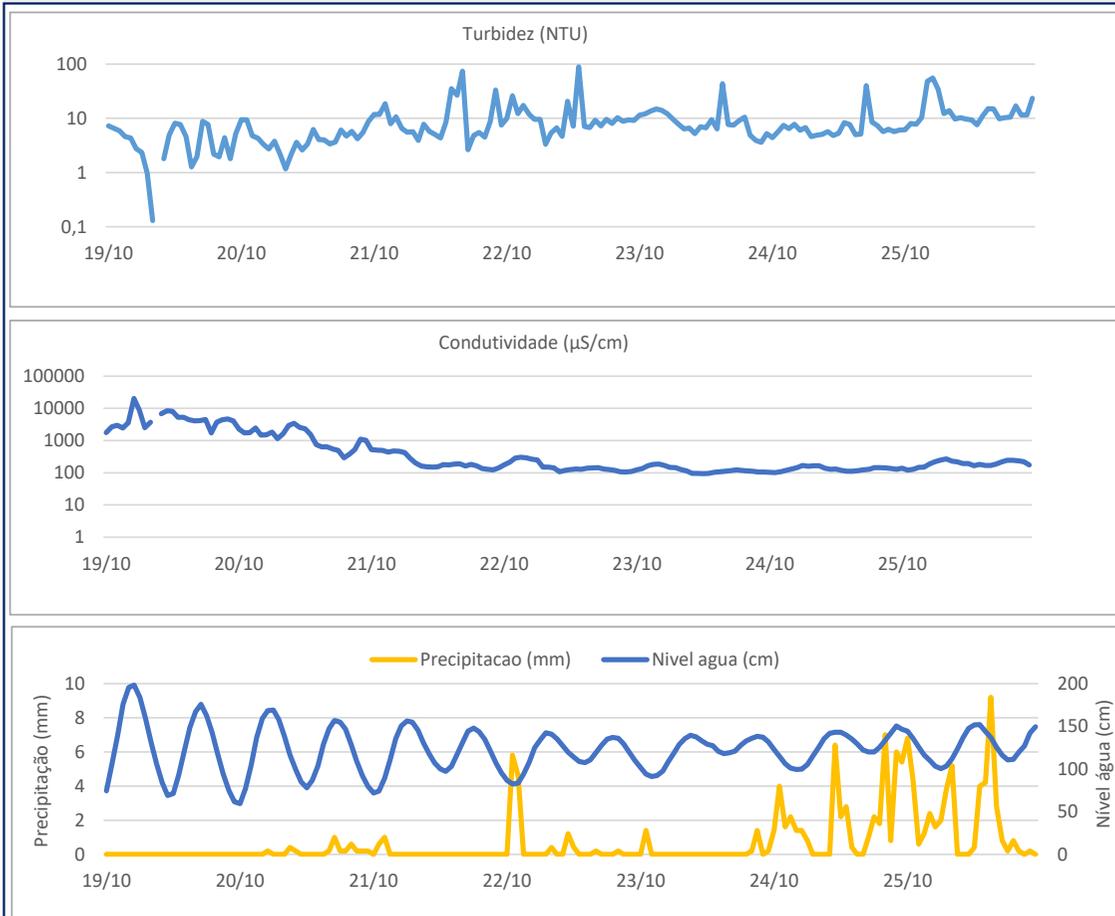
Gráfico Semanal

RDO 16 - A partir do dia 21/10/2020 os resultados de clorofila estão instáveis e apresentando falhas de dados. Possível causa: perda de ajuste ou obstrução do sensor. Manutenção programada para 31/10/2020.
