BOLETIM SEMANAL DA QUALIDADE DA ÁGUA
PROGRAMA DE MONITORAMENTO QUALI-QUANTITATIVO SISTEMÁTICO DE ÁGUA E SEDIMENTOS (PMQQS)

Data da última atualização: 03/11/2020

Este boletim tem como objetivo disponibilizar informações atualizadas produzidas pelas estações de monitoramento automáticas do Programa de Monitoramento Quali-Quantitativo Sistemático de Água e Sedimentos – PMQQS.

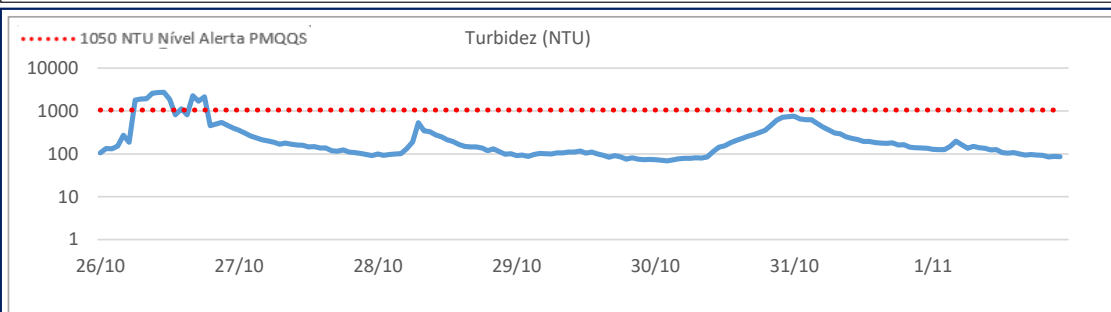
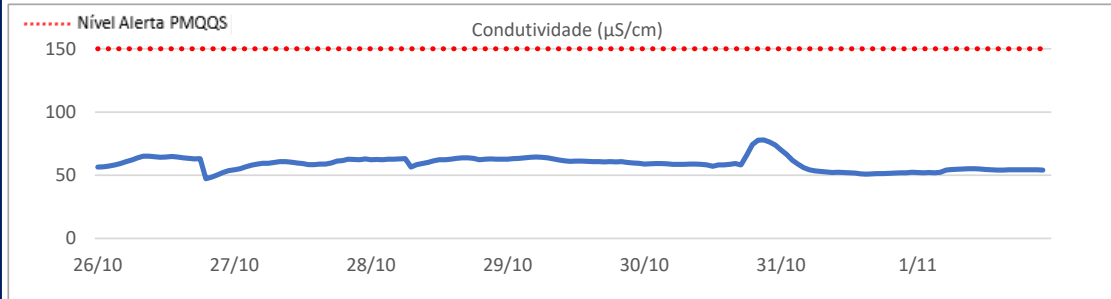
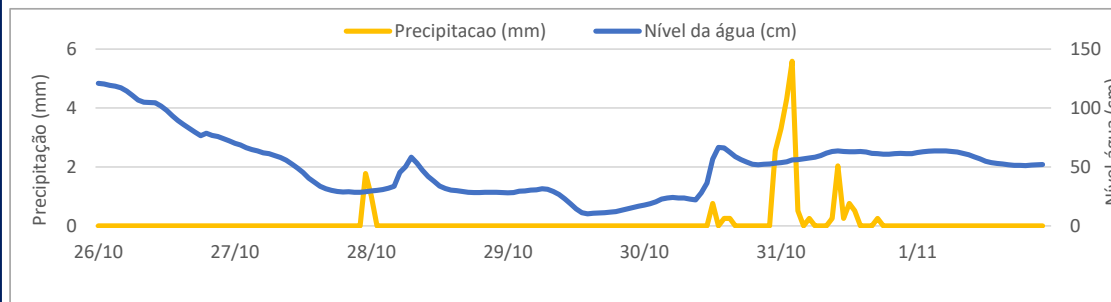
Gráfico Semanal

Observação: No gráfico da turbidez no dia 26/10/2020 das 06:00h até às 18:00h os resultados apresentados são inconsistentes, pois foi observado pela equipe de campo que esse aumento ocorreu por influência do posicionamento da sonda que se encontrava próximo ao fundo do Rio. A equipe esteve no local e após ajustes na estrutura da tubulação a sonda passou a reportar valores coerentes com a condição do rio.

RCA 02 - Foram desconsiderados resultados inconsistentes de turbidez no dia 26/10/2020 das 06:00h até às 18:00h, pois foi identificado pela equipe de campo que esses valores foram influenciados pelo posicionamento da sonda, encontrava-se próximo ao fundo do rio.

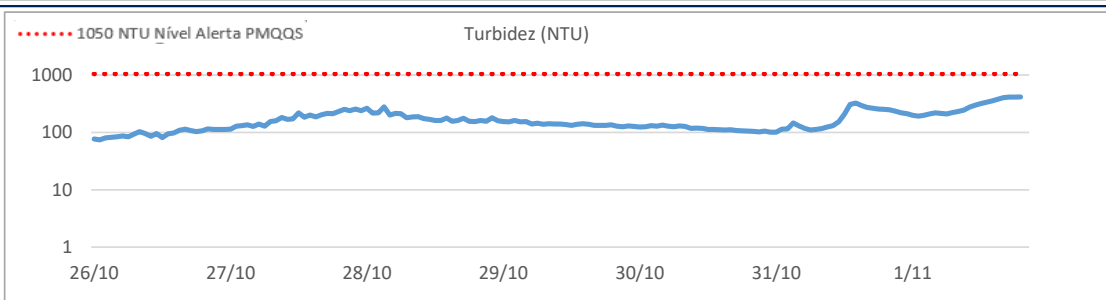
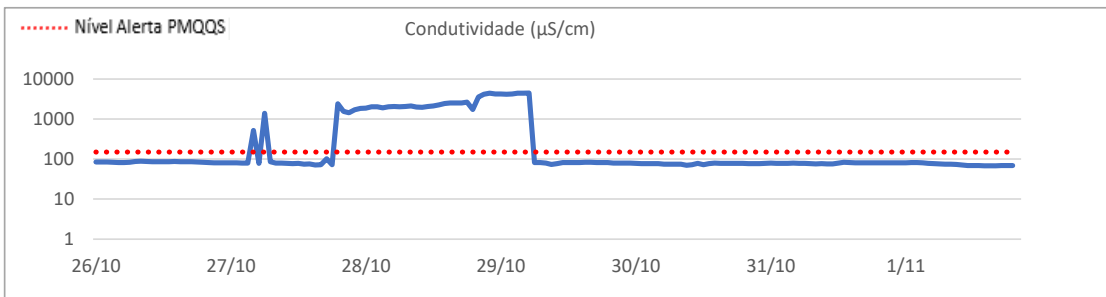
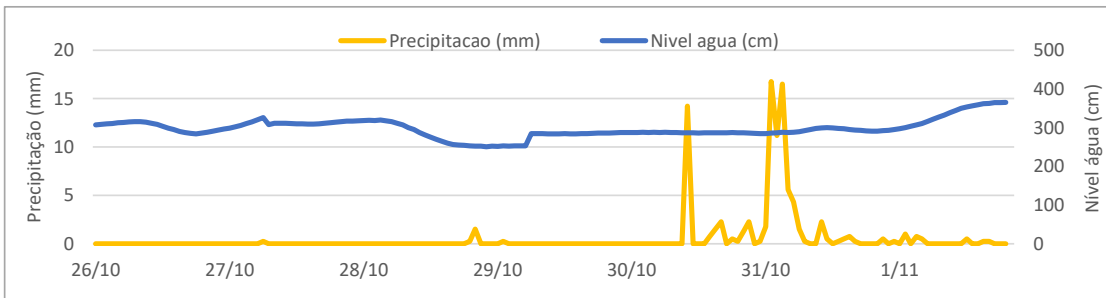
Gráfico Semanal

Observação: No gráfico de condutividade do dia 27/10/2020 das 22:00h até o dia 29/10/2020 às 10:00h os resultados são inconsistentes, pois foi identificado pela equipe de campo que um erro está ocorrendo na placa interna da sonda, reportando valores altos de condutividade de forma aleatória.

RDO 05 - Foram desconsiderados resultados inconsistentes de condutividade e pH do dia 27/10/2020 às 22:00h até o dia 29/10/2020 às 10:00h, pois foi identificado pela equipe de campo um erro na placa interna da sonda exo que estava alterando o valor real da condição do rio.

RDO 05 - Apresentou picos de condutividade de 519,14 e 1385,53 (µS/cm). Possível causa: erro na placa interna da sonda.
