BOLETIM SEMANAL DA QUALIDADE DA ÁGUA
PROGRAMA DE MONITORAMENTO QUALI-QUANTITATIVO SISTEMÁTICO DE ÁGUA E SEDIMENTOS (PMQQS)

Data da última atualização: 09/11/2020

Este boletim tem como objetivo disponibilizar informações atualizadas produzidas pelas estações de monitoramento automáticas do Programa de Monitoramento Quali-Quantitativo Sistemático de Água e Sedimentos – PMQQS.

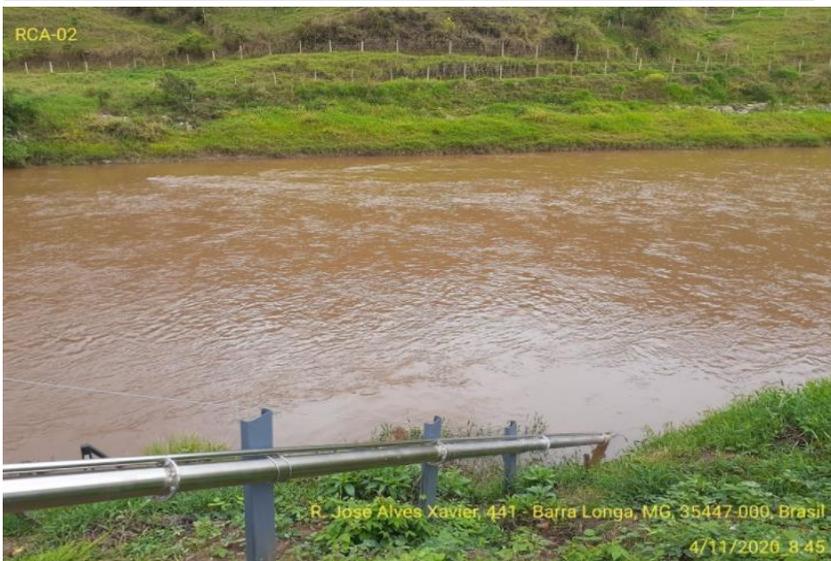
| Código | Nome do Ponto | Descrição | Lat | Long |
|---|---|---|---|---|
| RCA 02 | RCA 02 - Carmo 02 em Barra Longa/MG | Rio do Carmo em Barra Longa/MG | -20,28241 | -43,044879 |

Observação: No gráfico de nível a partir das 18:00h do dia 08/11/2020 apresentou ausência de dados, devido a possível problema no sensor de pressão. Foi realizado um ajuste de offset em menos 10 cm no dia 04/11/2020, devido à discrepância encontrada entre régua linimétrica e dados reportados na PCD.

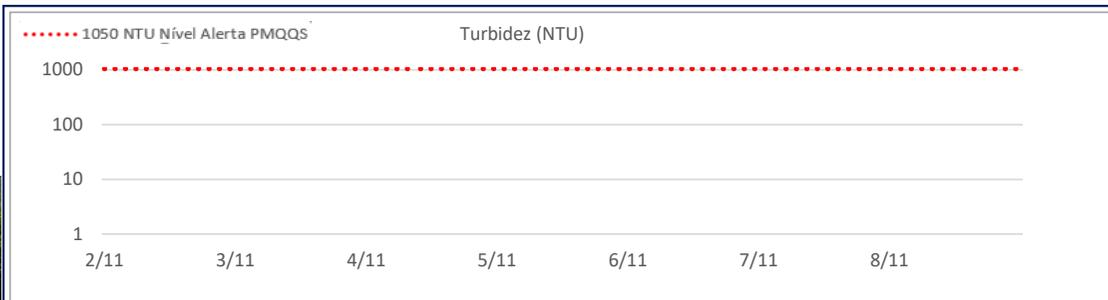
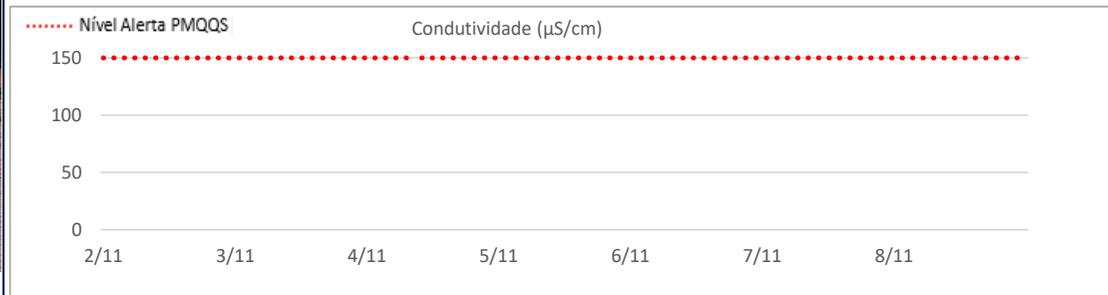
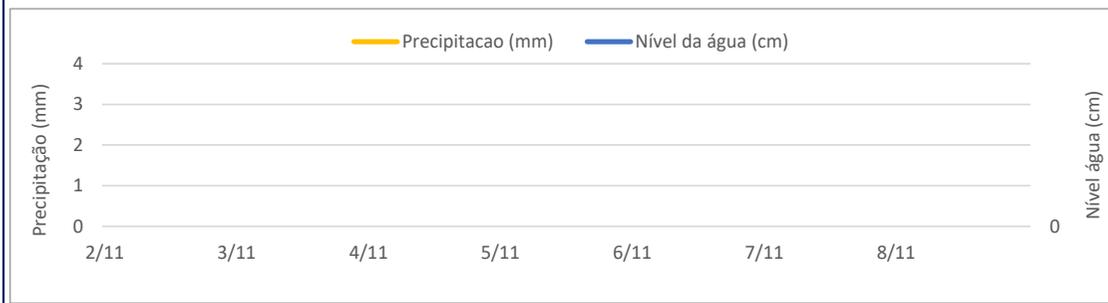
Gráfico Semanal

Observação: Manutenção na estação estava impossibilitada desde dez/2018 e no dia 11/11/19 às 15:00h a mesma parou de transmitir e não estabelece mais comunicação remota. Foi autorizado a mudança de local da estação, porém a atividade está paralisada devido as restrições de trabalho provocadas pelas ações de controle do COVID-19. Assim que instalada, os resultados de qualidade da água serão reportados.

A estação RDO 01, não está transmitindo dados e está em fase de adequação das estruturas para a retomada das operações

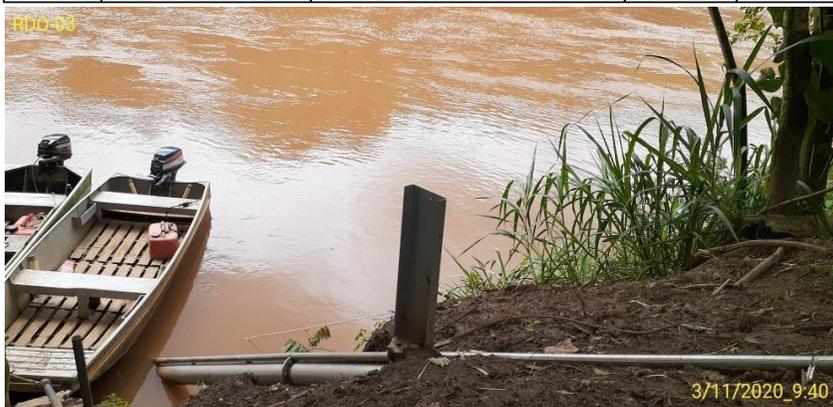
| Código | Nome do Ponto | Descrição | Lat | Long |
|---|--|---|---|---|
| RDO 03 | RDO 03 - Doce 03 em São Domingos do Prata/MG | Rio Doce em Sem Peixe/MG | -20,0144 | -42,7446 |

Observação: Foi realizado ajuste de offset de nível em menos 5 cm no dia 03/11/2020, devido à discrepância encontrada entre régua limimétrica e dados reportados na PCD.
