BOLETIM SEMANAL DA QUALIDADE DA ÁGUA
PROGRAMA DE MONITORAMENTO QUALI-QUANTITATIVO SISTEMÁTICO DE ÁGUA E SEDIMENTOS (PMQQS)

Data da última atualização: 16/11/2020

Este boletim tem como objetivo disponibilizar informações atualizadas produzidas pelas estações de monitoramento automáticas do Programa de Monitoramento Quali-Quantitativo Sistemático de Água e Sedimentos – PMQQS.

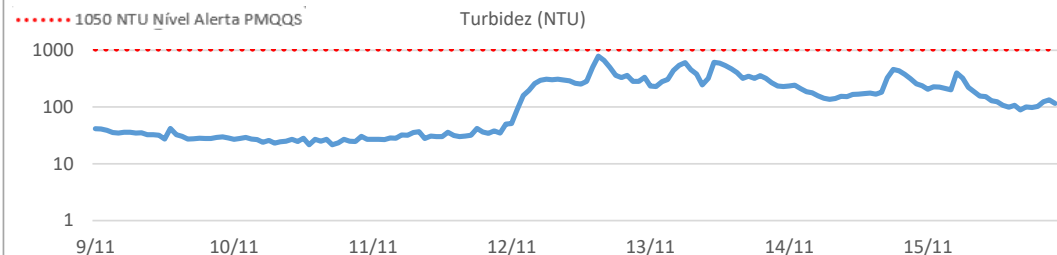
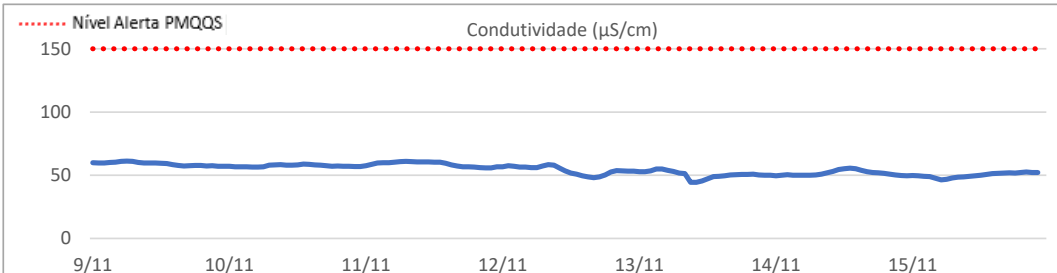
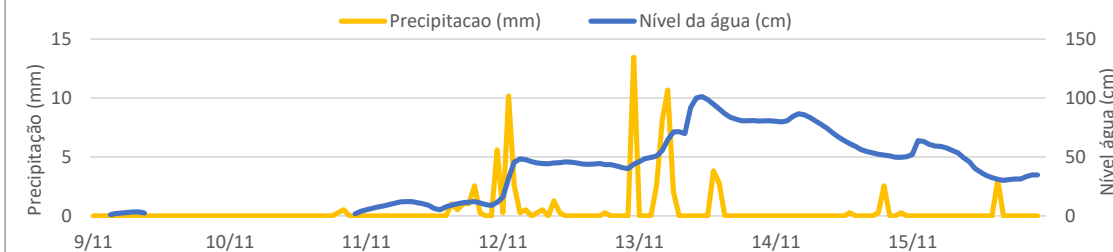
Gráfico Semanal

Observação: No gráfico de nível a partir do dia 09/11/2020 até o dia 13/11/2020 às 09:00h apresentou ausência e decaimento de dados. Foi identificado pela equipe de campo ocorrência de erro na leitura por perda de ajuste do sensor de pressão absoluta da sonda. Foi realizada calibração do sensor e ajuste de offset de nível em mais 14 cm e os dados voltaram a ser transmitidos normalmente.

RCA 02: Foram desconsiderados resultados irreais de nível do dia 09/11/2020 até 13/11/2020 às 09:00h, pois foi identificado pela equipe de campo a ocorrência de erro na leitura por perda de ajuste do sensor de pressão absoluta da sonda. Foi realizada calibração do sensor e ajuste de offset de nível em mais 14 cm e os dados voltaram a ser transmitidos normalmente.

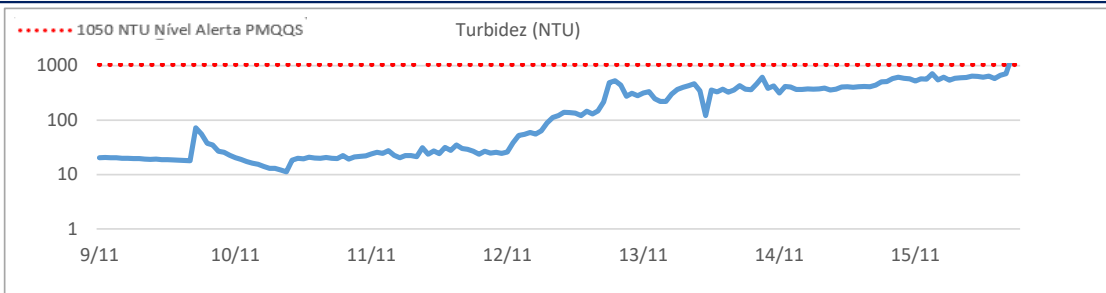
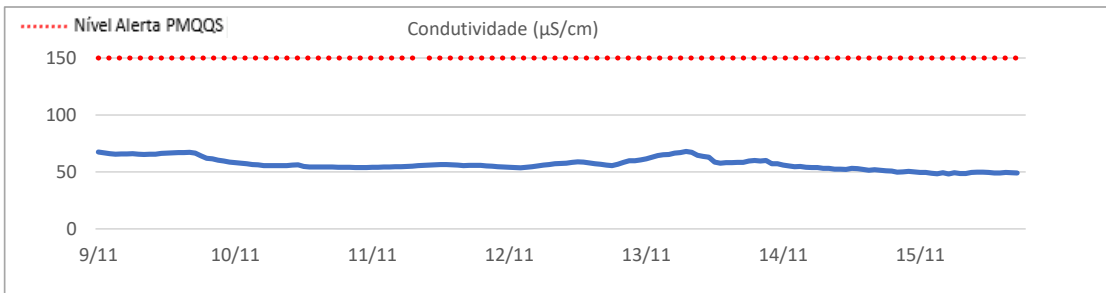
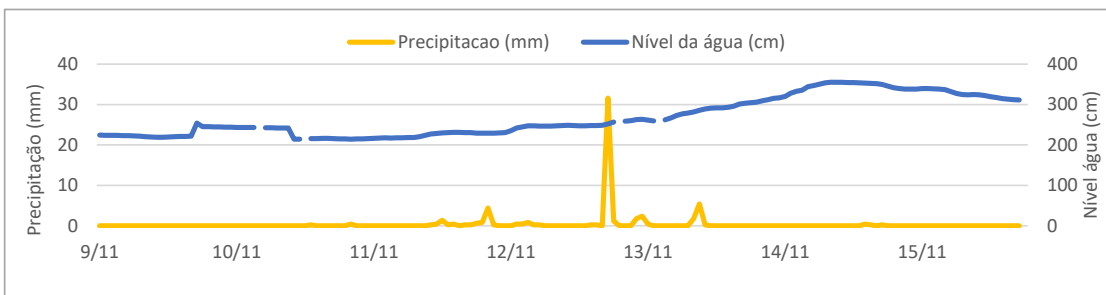
Gráfico Semanal

RDO 01 - Apresentou resultados de oxigênio dissolvido baixos (0,1 e 5,1 mg/L) que não seguem a série histórica do período analisado. Possível causa: obstrução do campo de leitura do sensor.

Observação: Estação instalada no novo local autorizado e reportando dados normalmente.
 No gráfico de nível apresentou ausências de dados nos dias 10/11/2020 e no dia 13/11/2020, devido a possível falha de transmissão de dados.

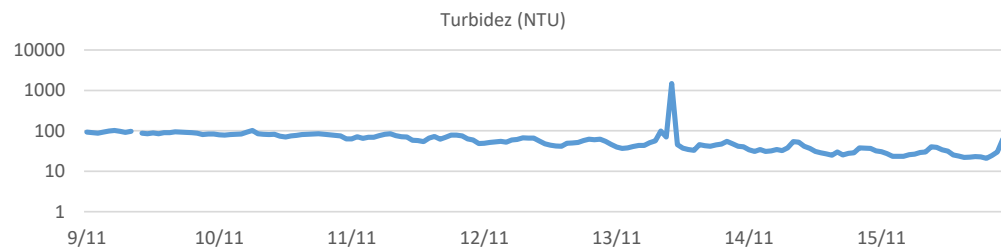
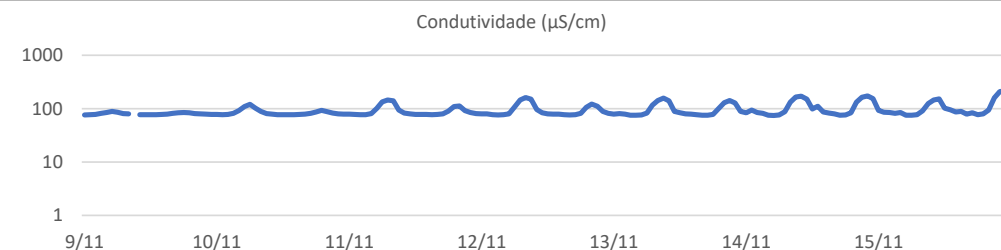
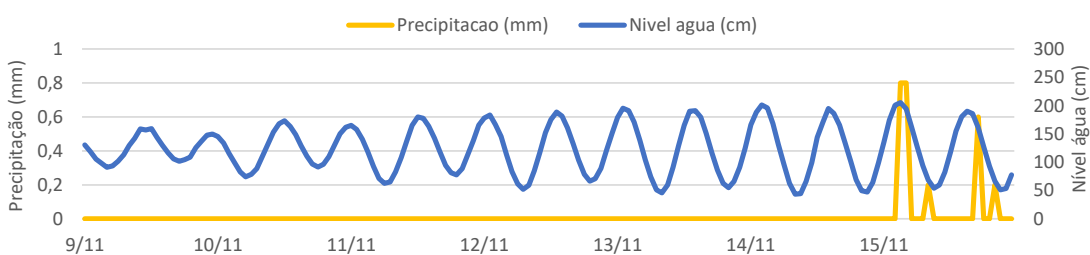
Gráfico Semanal

RDO 16 - Apresentou pico isolado de turbidez (1481,6 NTU) no dia 13/11/2020 às 10:00h sem presença de chuva e não segue o comportamento da série histórica do período analisado. Possível causa: obstrução do campo de leitura do sensor.
