BOLETIM SEMANAL DA QUALIDADE DA ÁGUA
PROGRAMA DE MONITORAMENTO QUALI-QUANTITATIVO SISTEMÁTICO DE ÁGUA E SEDIMENTOS (PMQQS)

Data da última atualização: 23/11/2020

Este boletim tem como objetivo disponibilizar informações atualizadas produzidas pelas estações de monitoramento automáticas do Programa de Monitoramento Quali-Quantitativo Sistemático de Água e Sedimentos – PMQQS.

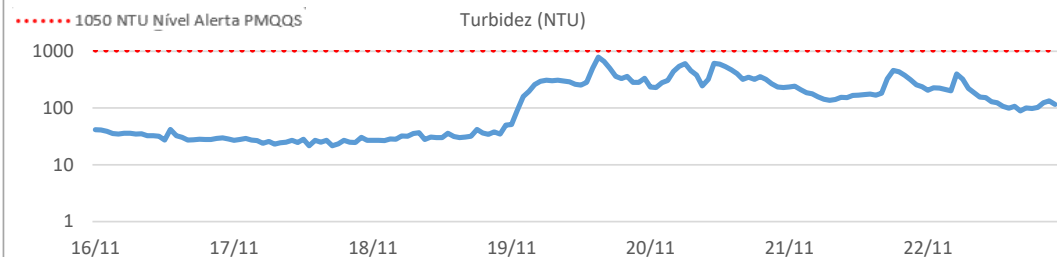
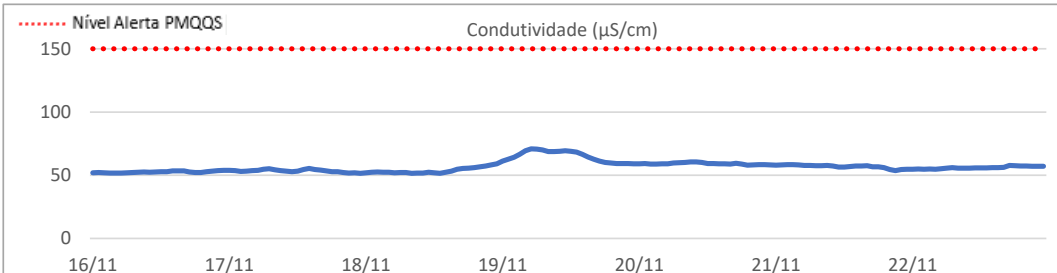
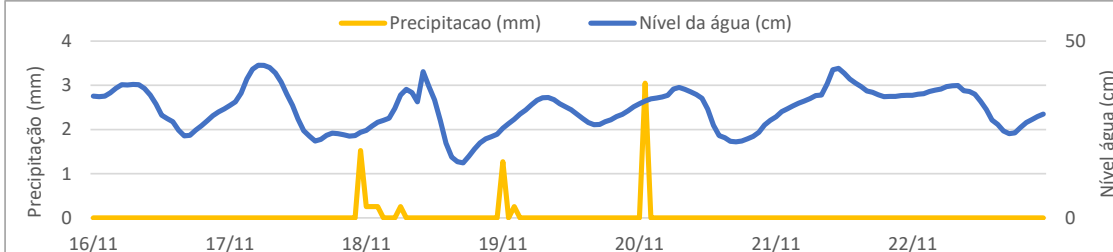
Gráfico Semanal

Observação: Foi realizado pela equipe de campo um ajuste de offset de nível em +10 cm no dia 18/11/2020 devido a discrepância encontrada entre valor indicado na PCD e valor indicado na régua linimétrica.

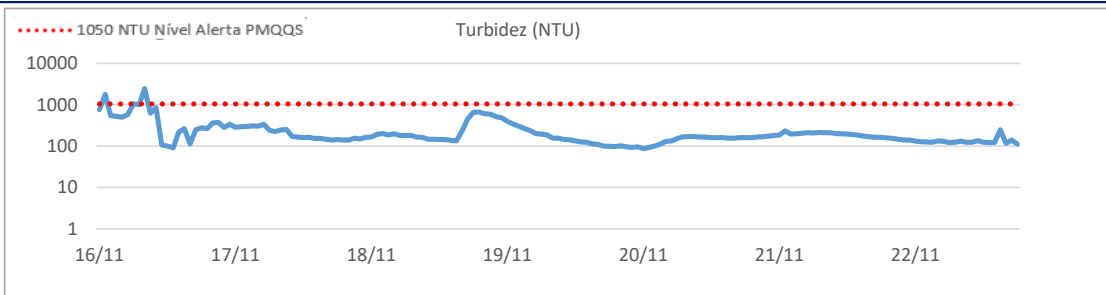
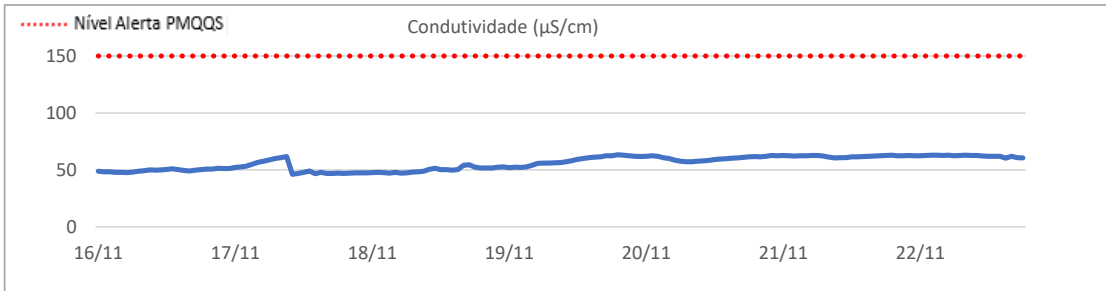
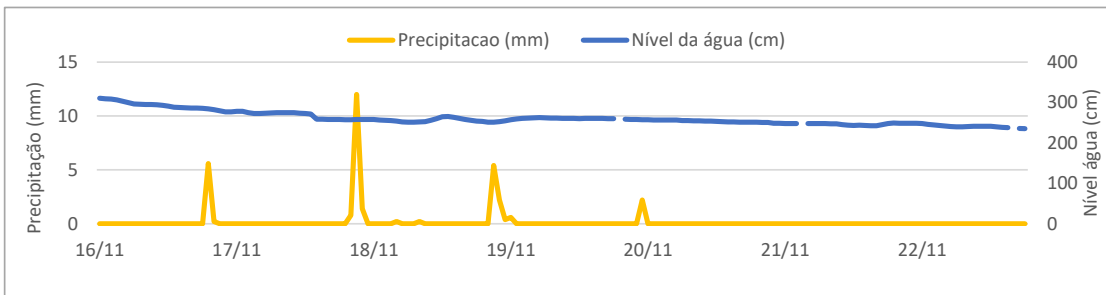
Gráfico Semanal

Observação: Foi identificado pela equipe de campo que os dados de nível, turbidez e oxigênio dissolvido até o dia 17/11/2020 às 14:00h são inconsistentes, pois devido a um grande acúmulo de sedimentos no copo de proteção da sonda os resultados estavam sendo reportados alterados. Foi realizado a limpeza e modificações da estrutura para sanar essas interferências.

RDO 01: Foram desconsiderados resultados suspeitos de nível, turbidez e oxigênio dissolvido do dia 16/11/2020 até 17/11/2020 às 14:00h, pois foi identificado pela equipe de campo um grande acúmulo de sedimentos no copo de proteção da sonda e os resultados estavam sendo reportados alterados.

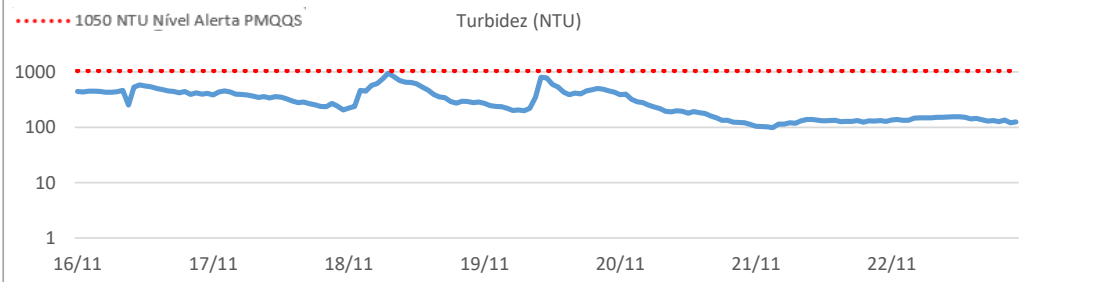
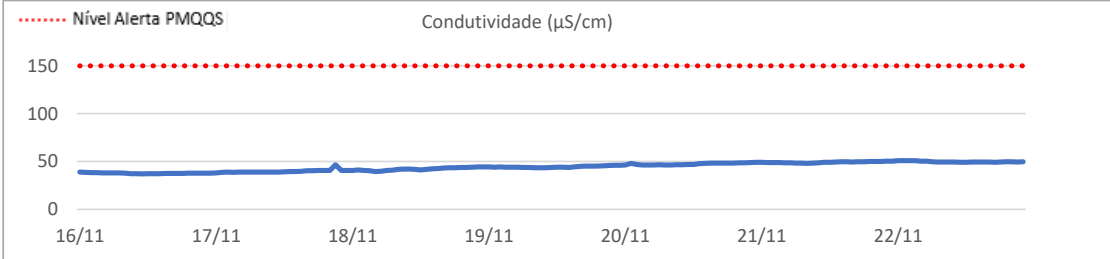
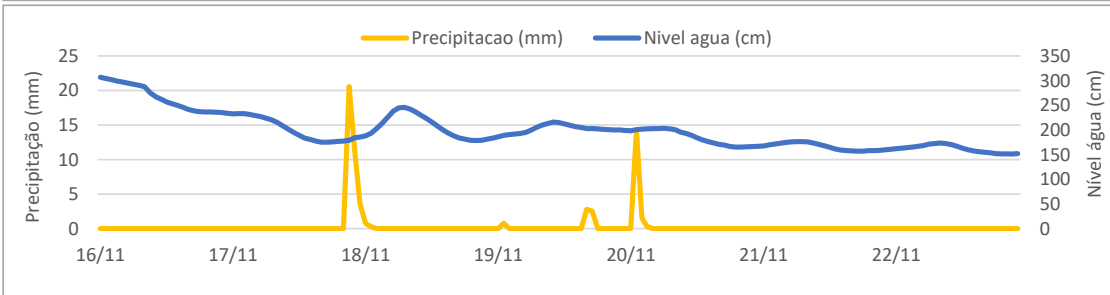
Gráfico Semanal

Observação: Foi realizado um ajuste de offset de nível em menos 13 cm devido a discrepância encontrada entre o valor reportado na PCD e o valor indicado na régua linimétrica.

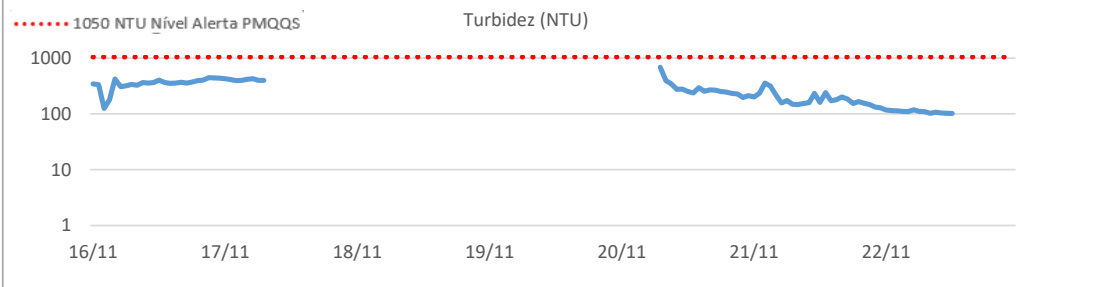
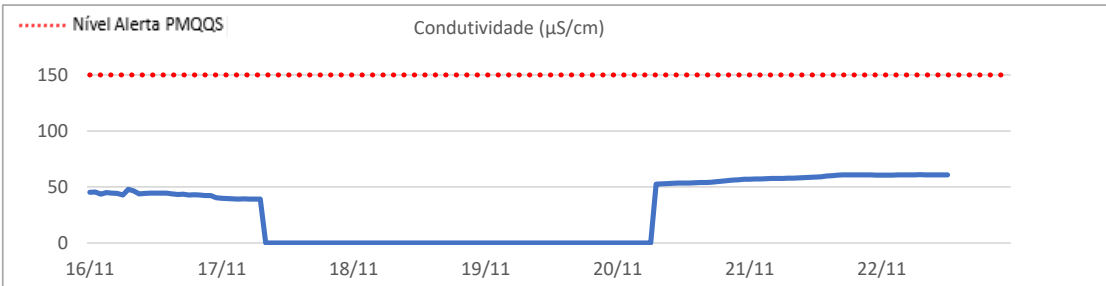
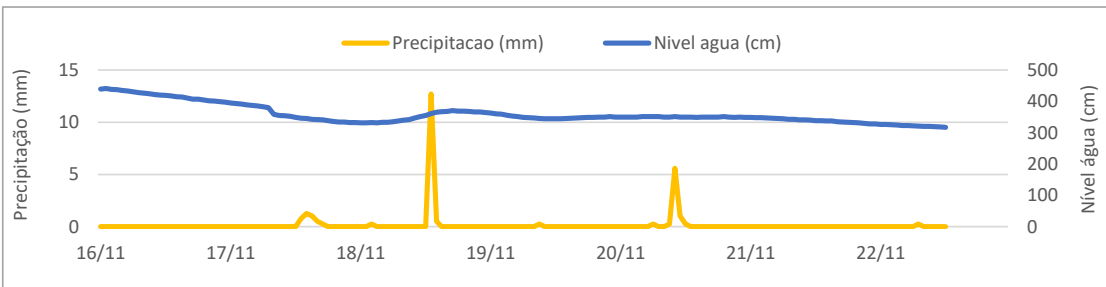
Gráfico Semanal

Observação: Foi identificado pela equipe de campo que o cabo de alimentação/comunicação da sonda estava rompido próximo ao conector, por esse motivo apresentou falhas de dados do período 17/11/2020 às 19:00h até o dia 20/11/2020 às 17:00h. No dia 20/11/2020 foi realizado a manutenção e substituição do cabo, e os dados voltaram a ser transmitidos normalmente.

RDO 04: Foram desconsiderados zeros de clorofila, cianobactéria, condutividade, turbidez, oxigênio dissolvido e pH do dia 17/11/2020 às 19:00h até o dia 20/11/2020 às 17:00h, pois foi identificado pela equipe de campo que o cabo de alimentação/comunicação da sonda estava rompido próximo ao conector.

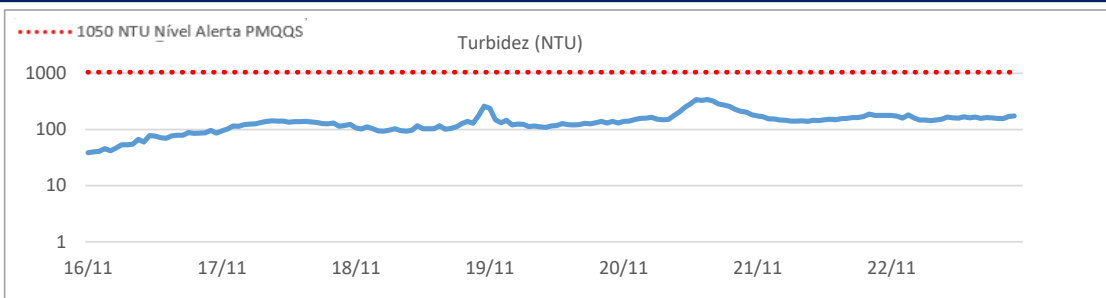
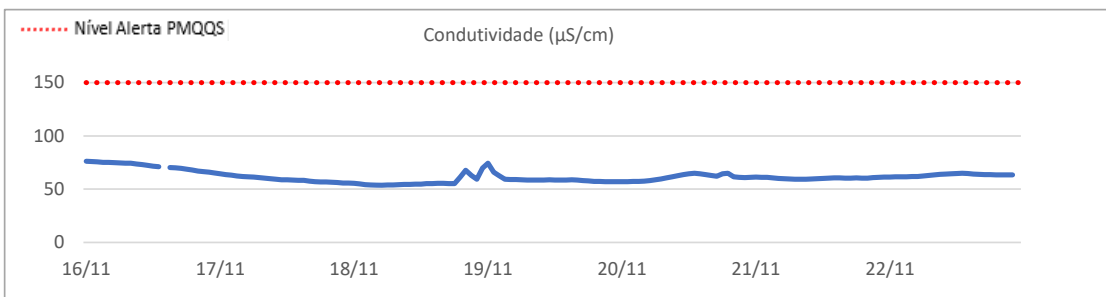
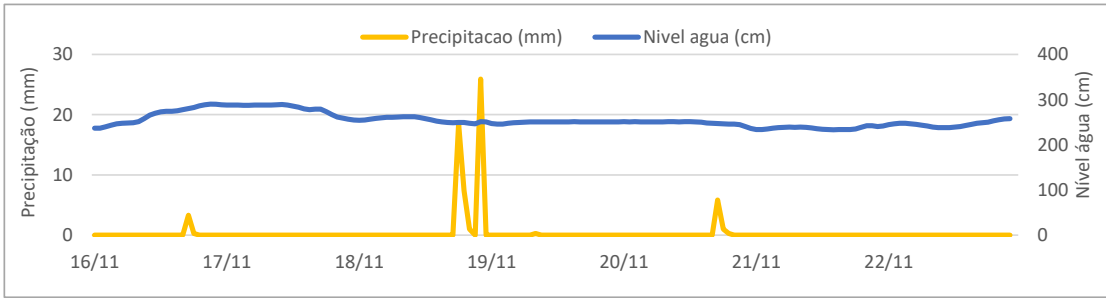
Gráfico Semanal

Observação: Foi identificado pela equipe de campo uma falha na transmissão dos dados de qualidade da água às 14h00 do dia 16/11, único parâmetro reportado neste horário foi turbidez, na transmissão subsequente os dados se restabeleceram e não foi identificado mais falhas. Foi verificado que os dados também não ficaram nos registros do Datalogger, portanto essa falha ocorreu por bug da sonda.

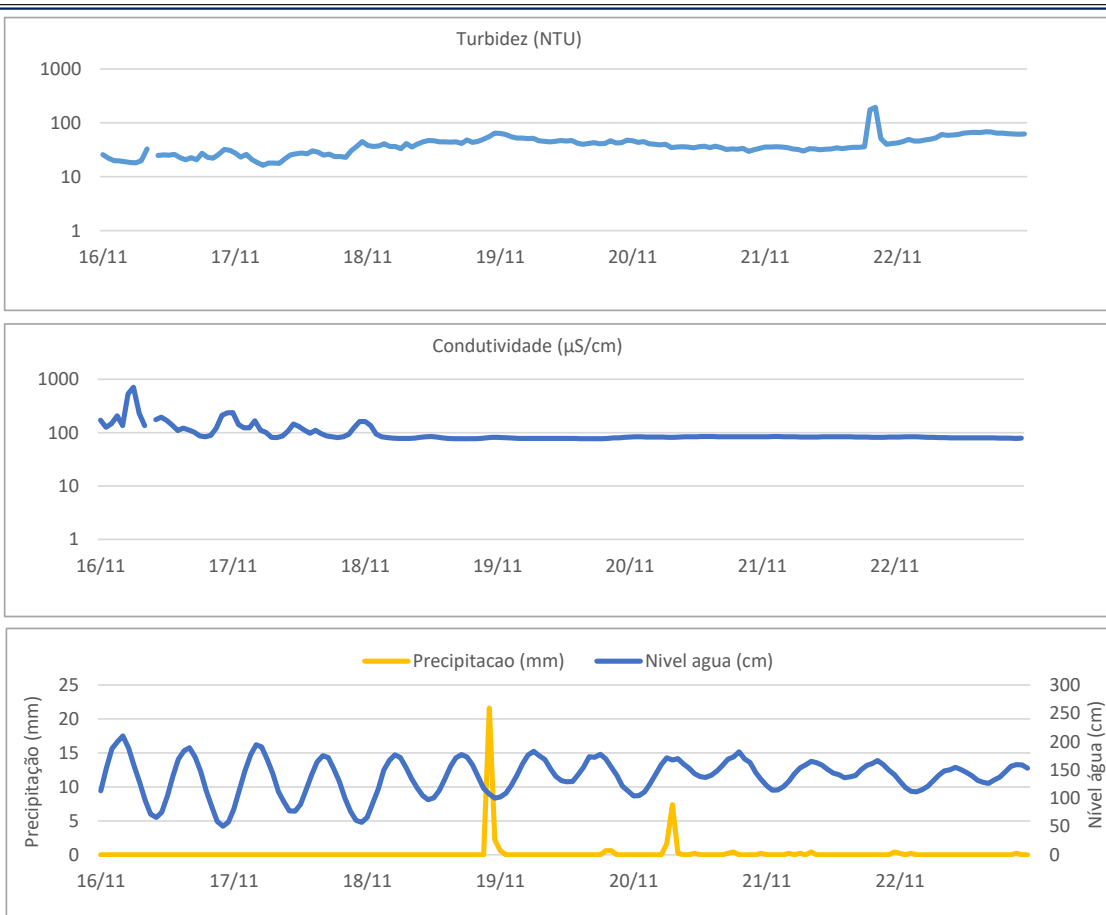
Gráfico Semanal

Observação: A equipe de campo informou que não foi possível o acesso ao equipamento devido a maré seca. Portanto na semana do dia 16/11/2020 até 22/11/2020 não foi possível acessar a bóia onde está a sonda de qualidade de água.
