**BOLETIM SEMANAL DA QUALIDADE DA ÁGUA**  
**PROGRAMA DE MONITORAMENTO QUALI-QUANTITATIVO SISTEMÁTICO DE ÁGUA E SEDIMENTOS (PMQQS)**

Data da última atualização: 21/12/2020

**Este boletim tem como objetivo disponibilizar informações atualizadas produzidas pelas estações de monitoramento automáticas do Programa de Monitoramento Quali-Quantitativo Sistemático de Água e Sedimentos – PMQQS.**

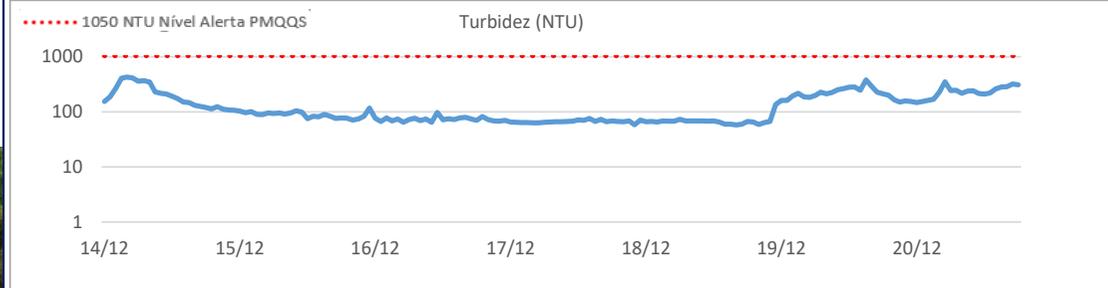
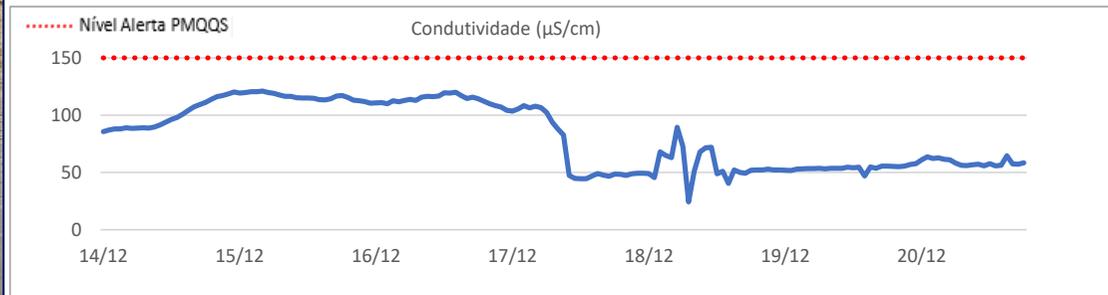
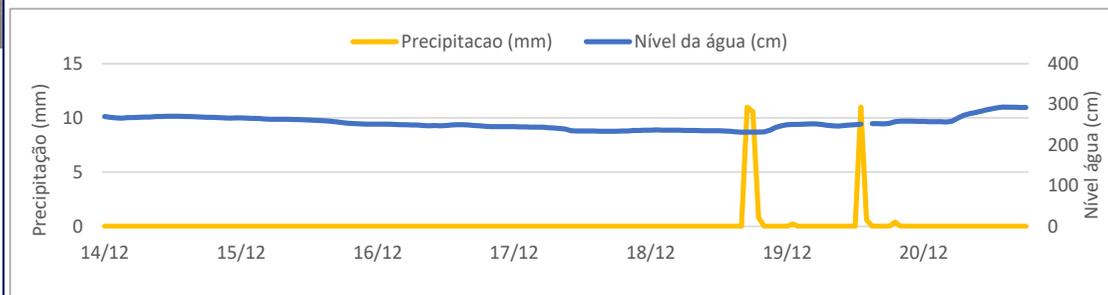
**Gráfico Semanal**

**Observação:** Foi identificado pela equipe de campo que os dados de condutividade do dia 14/12/2020 até o dia da manutenção 17/12/2020 às 08:00h são suspeitos, pois apresentaram valores superiores dos preestabelecidos.

RDO 01 - Foram desconsiderados os dados de condutividade de dia 14/12/2020 até o dia da manutenção 17/12/2020 às 08:00h, pois foi identificado pela equipe de campo que esses resultados elevados são inconsistentes.

RDO 01 - Apresentou resultados zerados de oxigênio dissolvido a partir do dia 18/12/2020 às 20:00h. Possível causa: Falha na transmissão de dados.

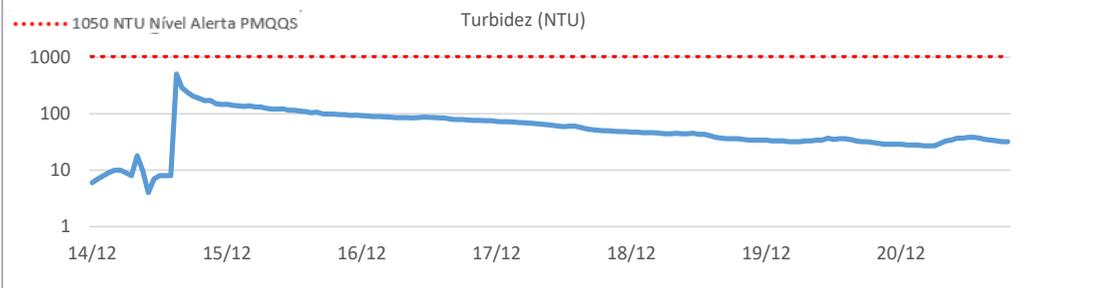
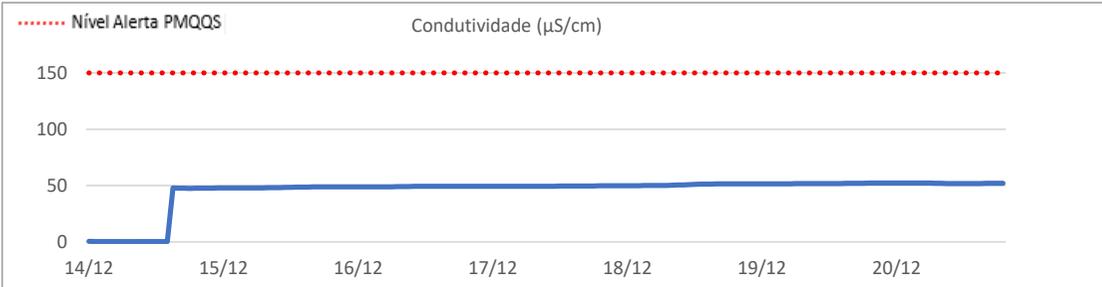
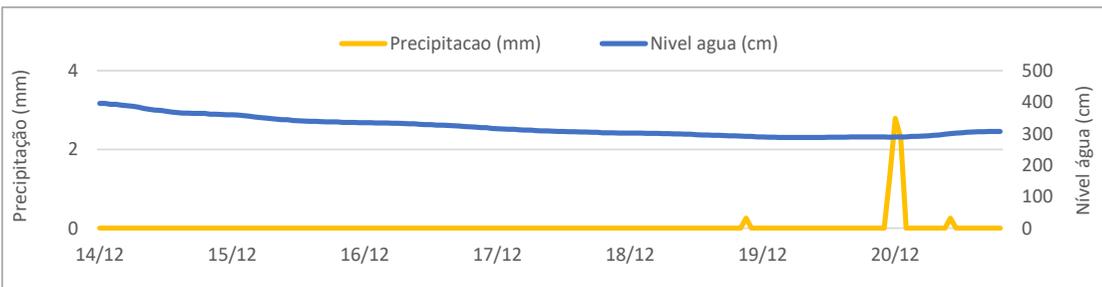
**Gráfico Semanal**

**Observação:** Foi identificado pela equipe de campo que os dados de turbidez e condutividade no dia 14/12/2020 até às 14:00h são inconsistentes, pois a sonda encontrava fora da água por conta da redução do nível de água e por apresentar acúmulo de materiais na estrutura. A manutenção foi realizada e os dados voltaram a ser reportados corretamente a partir das 15:00h.

RDO 04 - Foram desconsiderados os resultados de clorofila, cianobactérias, condutividade, temperatura da amostra, turbidez, oxigênio dissolvido e pH no dia 14/12/2020 até às 14:00h, pois a equipe de campo identificou que esses dados são inconsistentes, já que a sonda encontrava-se fora da água por conta da redução do nível de água e por apresentar acúmulo de materiais na estrutura.
