BOLETIM SEMANAL DA QUALIDADE DA ÁGUA
PROGRAMA DE MONITORAMENTO QUALI-QUANTITATIVO SISTEMÁTICO DE ÁGUA E SEDIMENTOS (PMQQS)

Data da última atualização: 04/01/2021

Este boletim tem como objetivo disponibilizar informações atualizadas produzidas pelas estações de monitoramento automáticas do Programa de Monitoramento Quali-Quantitativo Sistemático de Água e Sedimentos – PMQQS.

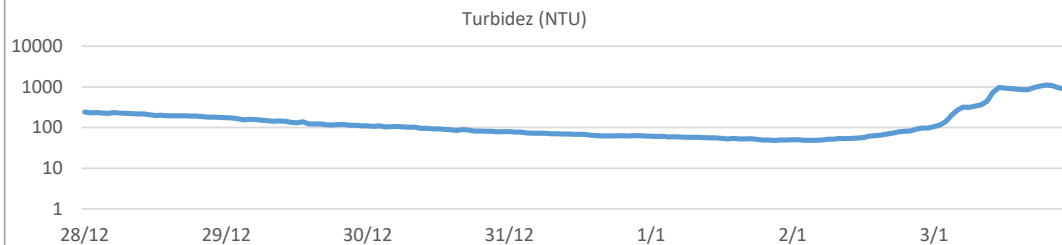
Gráfico Semanal

Código	Nome do Ponto	Descrição	Lat	Long
RDO 02	RDO 02 - Doce 02 – Rio Doce/MG	Rio Doce em Santa Cruz do Escalvado/ MG, após vertedouro da Barragem Candonga	-20,2087	-42,8509

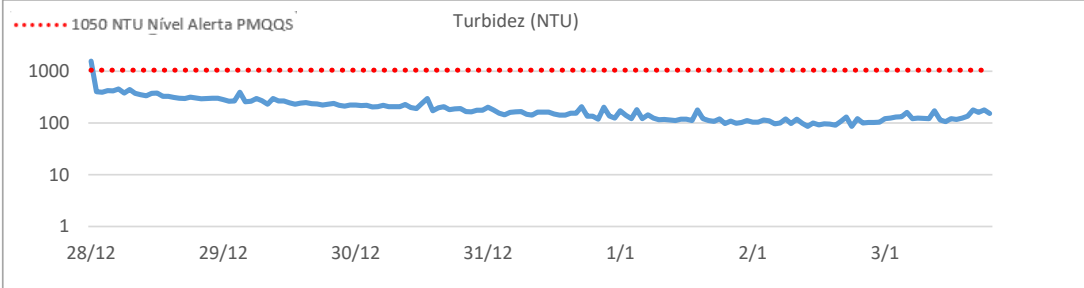
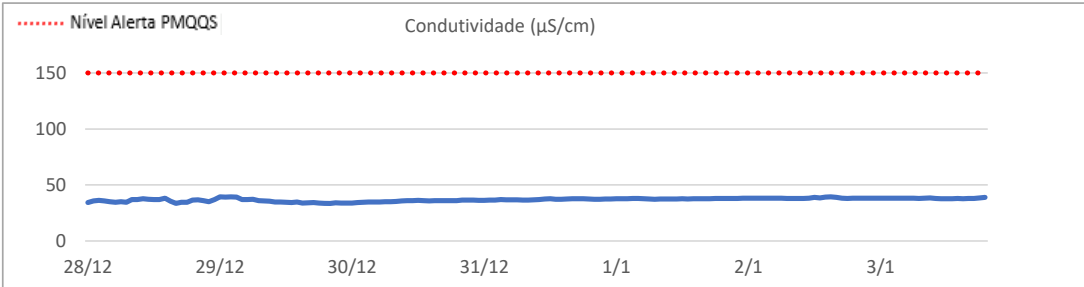
Gráfico Semanal

Código	Nome do Ponto	Descrição	Lat	Long
RDO 04	RDO 04 - Doce 04 em Bom Jesus do Galho/MG	Rio Doce em Bom Jesus do Galho/MG	-19,5542	-42,5214

Observação: Foi identificado pela equipe de campo que os dados de turbidez a no dia 28/12/2020 até às 10:00h são inconsistentes, pois foi observado em campo que o wiper encontrava-se parado em cima do sensor obstruindo o campo de leitura e consequentemente gerando dados suspeitos. Foi constatado que o travamento do wiper se deu devido ao acúmulo sílica/areia.

RDO 04 - Foram desconsiderados os dados de turbidez no dia 28/12/2020 até às 10:00h, pois foi observado pela equipe de campo que o wiper encontrava-se parado em cima do sensor obstruindo o campo de leitura e consequentemente gerando dados suspeitos. Foi constatado que o travamento do wiper se deu devido ao acúmulo sílica/areia.

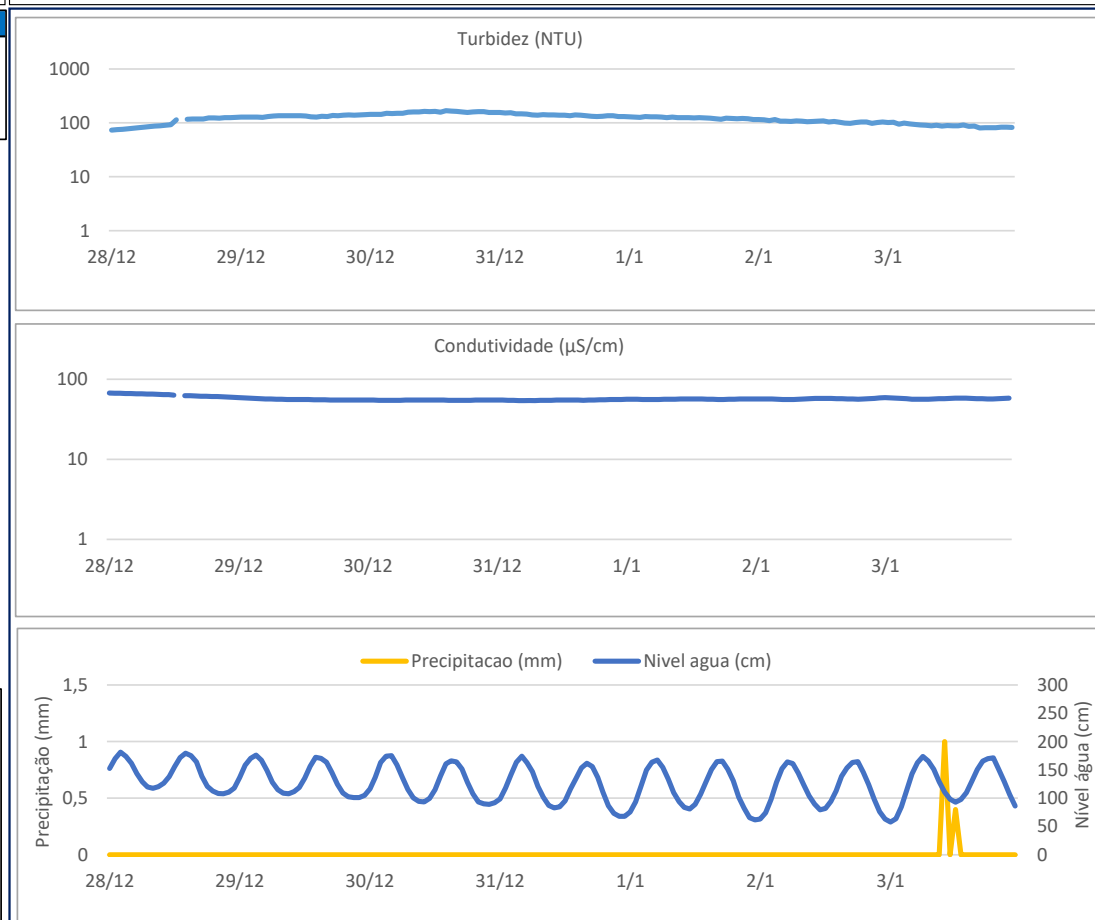
Gráfico Semanal

Código	Nome do Ponto	Descrição	Lat	Long
RDO 16	RDO 16 - Doce 16 em Linhares/ES	Foz do rio Doce em Regência/ES	-19,6464	-39,8232
