**BOLETIM SEMANAL DA QUALIDADE DA ÁGUA**  
**PROGRAMA DE MONITORAMENTO QUALI-QUANTITATIVO SISTEMÁTICO DE ÁGUA E SEDIMENTOS (PMQQS)**

Data da última atualização: 11/01/2021

**Este boletim tem como objetivo disponibilizar informações atualizadas produzidas pelas estações de monitoramento automáticas do Programa de Monitoramento Quali-Quantitativo Sistemático de Água e Sedimentos – PMQQS.**

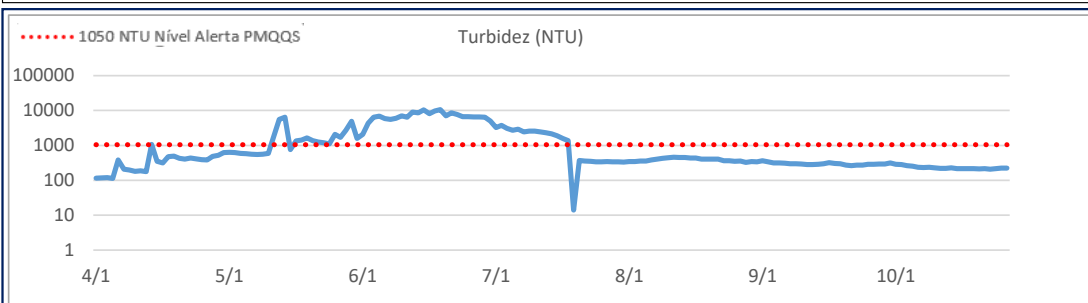
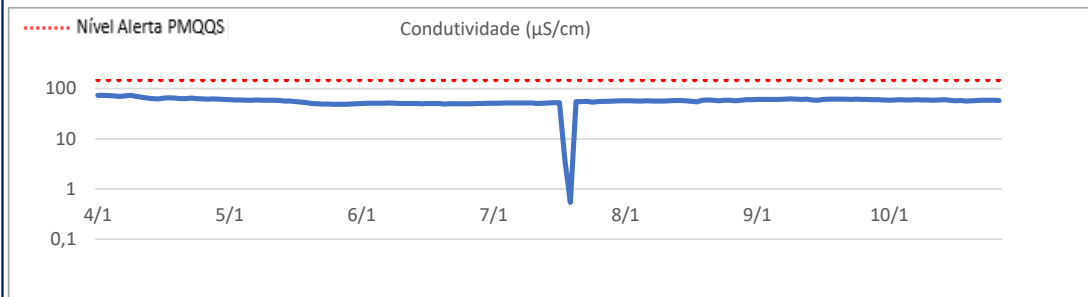
**Gráfico Semanal**

RDO 05 - Foram desconsiderados resultados suspeitos de turbidez do dia 04/01/2021 até o dia 07/01/2021 às 15:00h, pois a equipe de campo identificou no dia 07/01/2021 que os valores sofreram alteração pelo acúmulo de material no campo de atuação da sonda.

RDO 05 - Apresentou picos isolados de condutividade no dia 07/01/2021 às 14:00h (3,73 µS/cm) e 15:00h (0,54 µS/cm), pH no dia 07/01/2021 às 15:00h (4,96) e nível no dia 07/01/2021 às 15:00h (14,04cm). Possível causa: Obstrução campo de leitura.

**Observação:** Os dados apresentados no gráfico de turbidez do dia 04/01/2021 até o dia 07/01/2021 às 15:00h são inconsistentes, pois foi identificado pela equipe de campo no dia da manutenção (07/01/2021) que os dados sofreram alteração devido ao acúmulo de material no campo de atuação da sonda.
