BOLETIM SEMANAL DA QUALIDADE DA ÁGUA
PROGRAMA DE MONITORAMENTO QUALI-QUANTITATIVO SISTEMÁTICO DE ÁGUA E SEDIMENTOS (PMQQS)

Data da última atualização: 04/01/2021

Este boletim tem como objetivo disponibilizar informações atualizadas produzidas pelas estações de monitoramento automáticas do Programa de Monitoramento Quali-Quantitativo Sistemático de Água e Sedimentos – PMQQS.

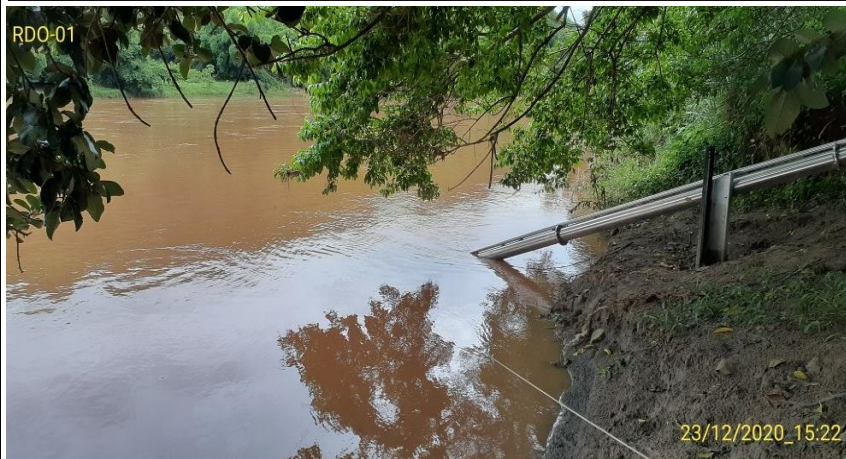
Código	Nome do Ponto	Descrição	Lat	Long
RDO 01	RDO 01 - Doce 01 – Rio Doce/MG	Rio Doce em Rio Doce/MG	-20,25603	-42,91249

Observação: Foi identificado pela equipe de campo que no dia 23/12/2020 às 18:00h ocorreu uma falha de dado de nível devido algum bug com a comunicação entre sonda e Datalogger.

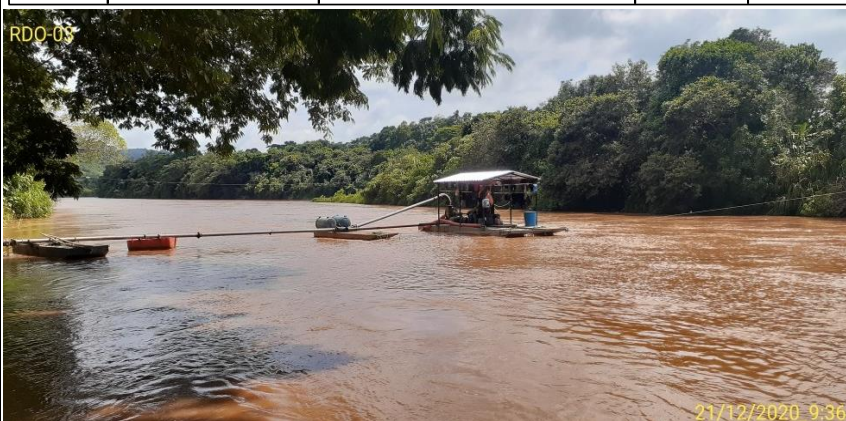
Código	Nome do Ponto	Descrição	Lat	Long
RDO 03	RDO 03 - Doce 03 em São Domingos do Prata/MG	Rio Doce em Sem Peixe/MG	-20,0144	-42,7446

Observação: Realizado pela equipe de campo no dia 21/12/2020 ajuste de offset de nível em mais 9 cm.

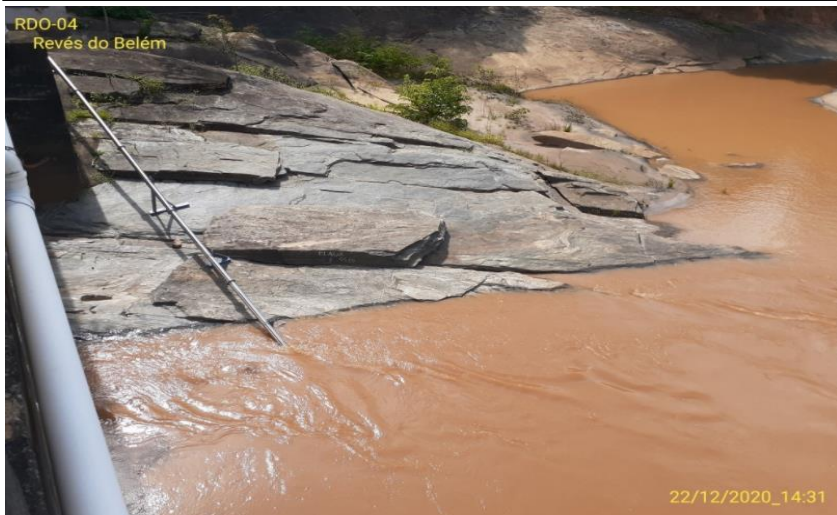
Código	Nome do Ponto	Descrição	Lat	Long
RDO 04	RDO 04 - Doce 04 em Bom Jesus do Galho/MG	Rio Doce em Bom Jesus do Galho/MG	-19,5542	-42,5214

Observação: Foi identificado pela equipe de campo que os dados de turbidez a partir do dia 25/12/2020 das 19:00h até o dia 28/12/2020 às 10:00h são inconsistentes, pois foi observado em campo que o wiper encontrava-se parado em cima do sensor obstruindo o campo de leitura e consequentemente gerando dados suspeitos. Foi constatado que o travamento do wiper se deu devido ao acúmulo sílica/areia.

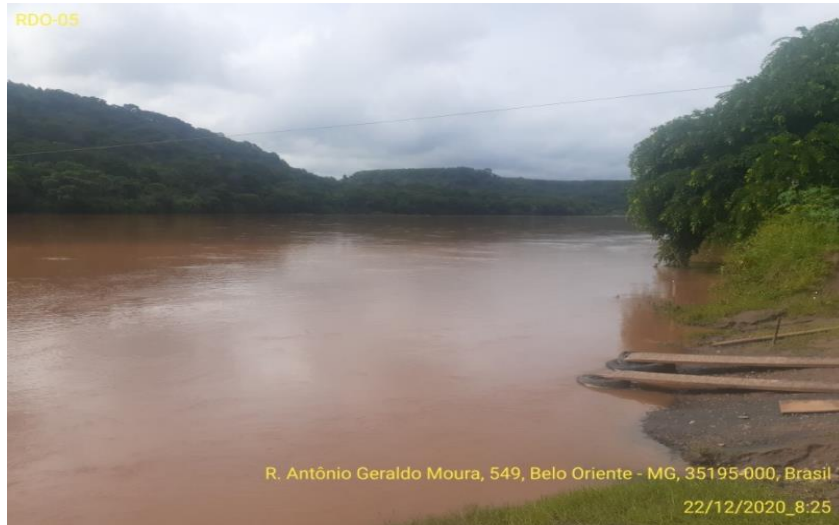
Código	Nome do Ponto	Descrição	Lat	Long
RDO 05	RDO 05 - Doce 05 em Belo Oriente/MG	Rio Doce em Belo Oriente/MG	-19,3207	-42,3646

Observação: Foi observado pela equipe de campo que os dados reportados de turbidez no dia 26/12/2020 às 07:00h, 08:00h, 11:00h e 13:00h e no dia 27/12/2020 às 02:00h, 08:00h, 10:00h, 11:00h, 17:00h e 19:00h são picos inconsistentes, pois foi identificado acúmulo de materiais na sonda obstruindo o campo de leitura e consequentemente alterando resultados.
