BOLETIM SEMANAL DA QUALIDADE DA ÁGUA
PROGRAMA DE MONITORAMENTO QUALI-QUANTITATIVO SISTEMÁTICO DE ÁGUA E SEDIMENTOS (PMQQS)

Data da última atualização: 18/01/2021

Este boletim tem como objetivo disponibilizar informações atualizadas produzidas pelas estações de monitoramento automáticas do Programa de Monitoramento Quali-Quantitativo Sistemático de Água e Sedimentos – PMQQS.

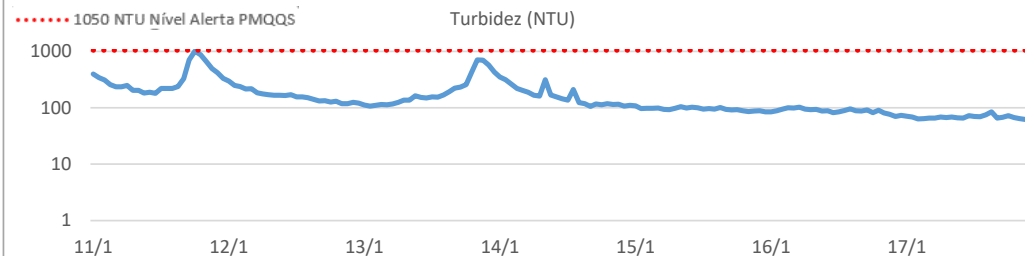
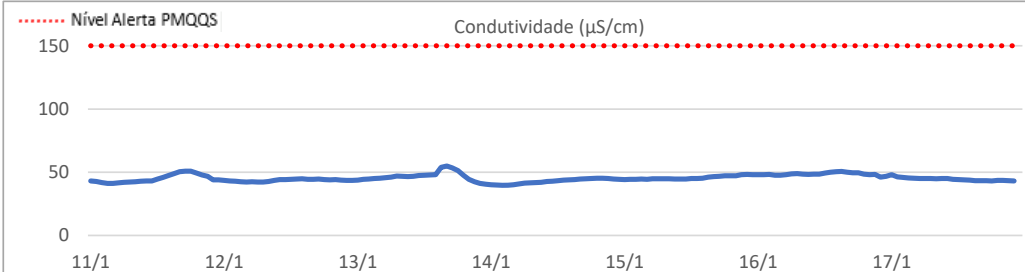
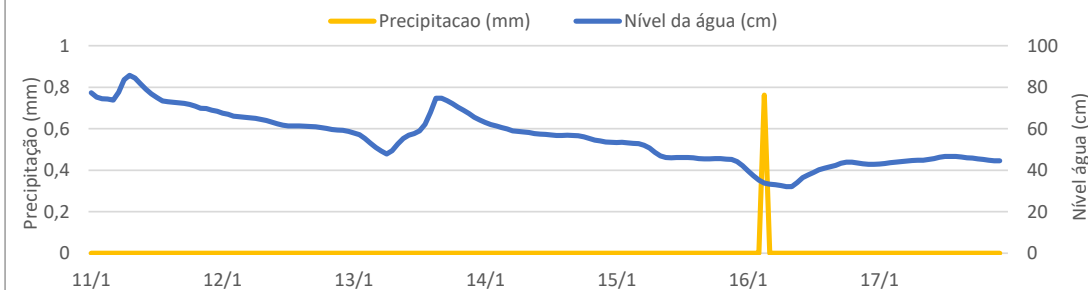
Gráfico Semanal

Código	Nome do Ponto	Descrição	Lat	Long
RCA 02	RCA 02 - Carmo 02 em Barra Longa/MG	Rio do Carmo em Barra Longa/MG	-20,28241	-43,044879

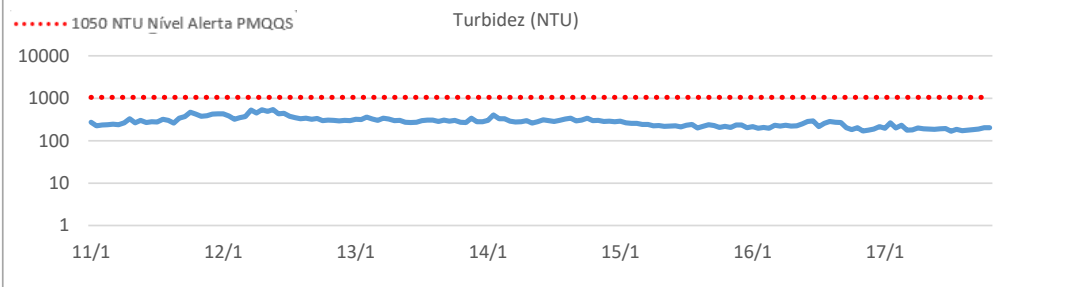
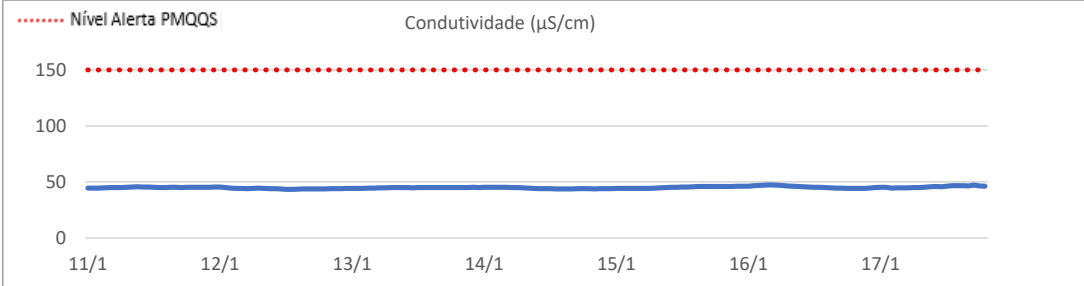
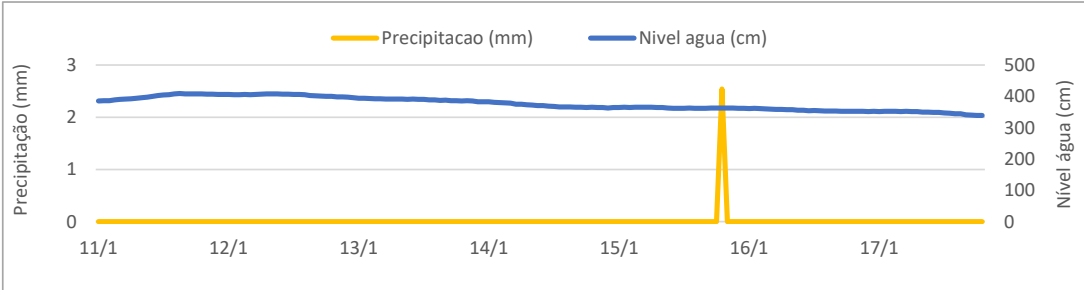
Gráfico Semanal

RDO 04 - Apresentou resultados suspeito inferiores de oxigênio dissolvido do dia 16/01/2021 às 19:00h até o dia 17/01/2021 às 00:00h. Possível causa: Obstrução do sensor no momento da leitura.

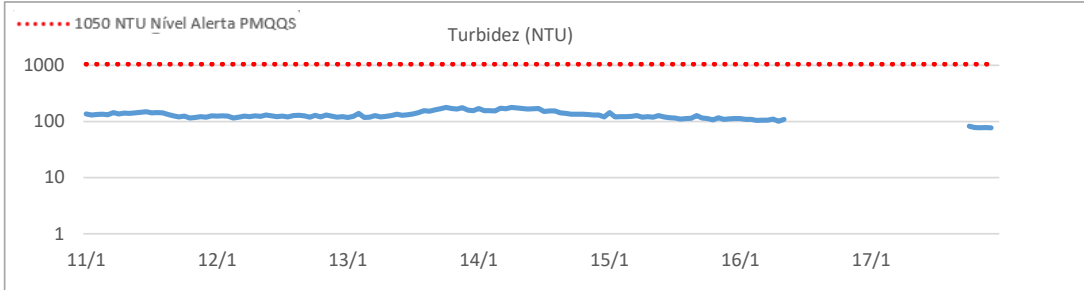
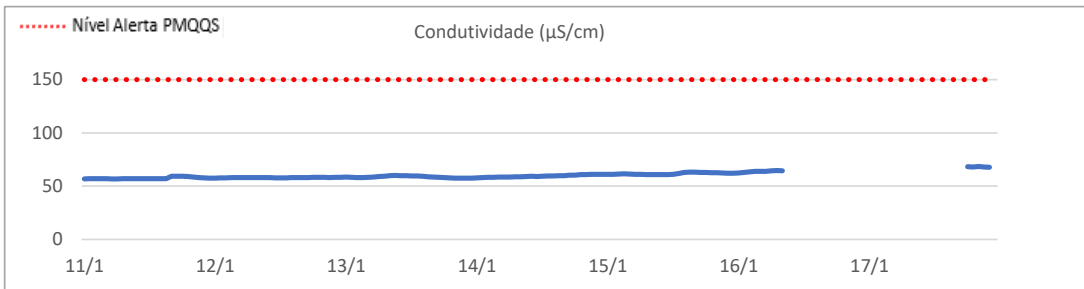
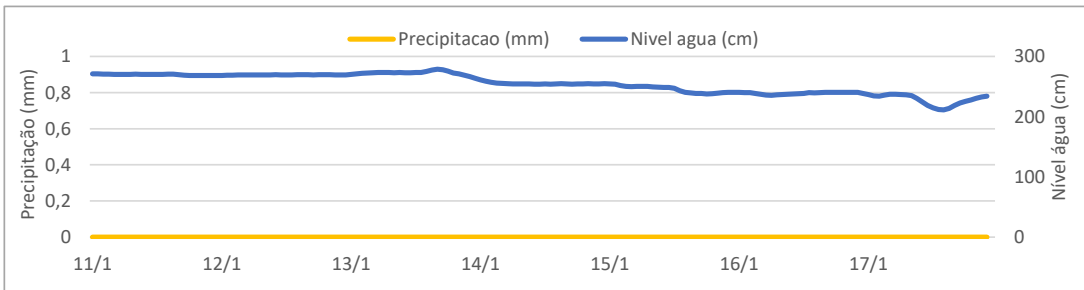
Gráfico Semanal

Observação: Ausência de dados a partir do dia 16/01/2021 às 10:00h. A equipe de campo está avaliando o motivo destas falhas. Possível causa: Falha no conversor de sinal.

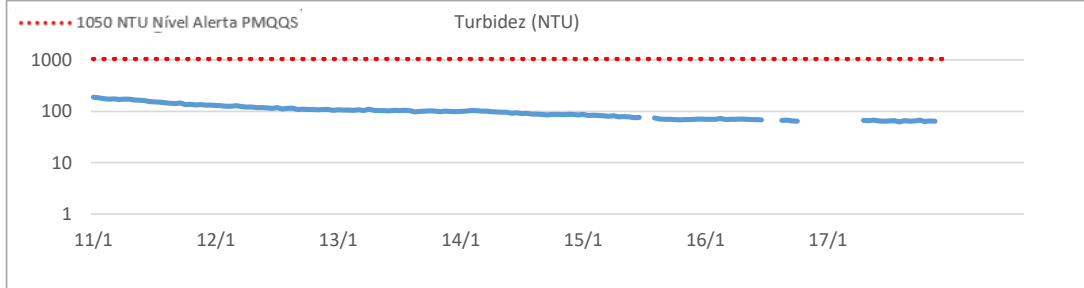
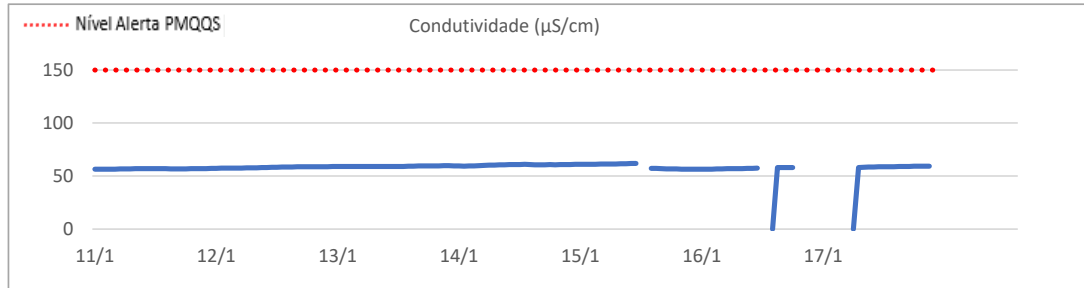
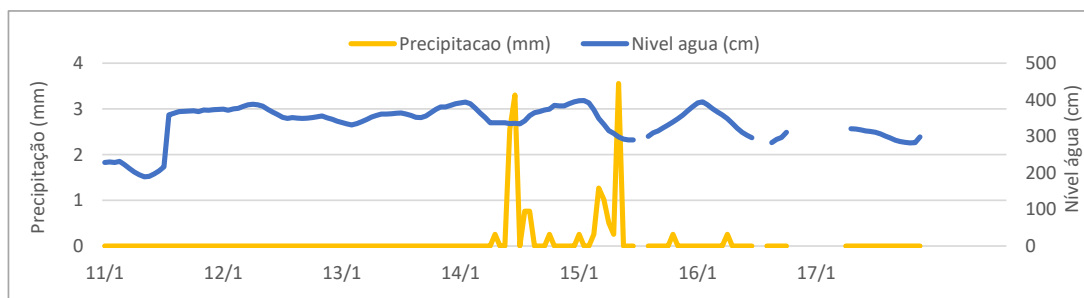
Gráfico Semanal

RDO 12 - Apresentou resultados zerados no dia 16/01/2021 às 14:00h e no dia 17/01/2021 às 06:00h em todos os parâmetros de qualidade de água. Possível causa: Falha na transmissão de dados ou obstrução do sensor no momento da leitura.

Observação: Ausência de dados a partir do dia 15/01/2021 às 12:00h, segundo a equipe de campo ocorreram por falhas de transmissão de dados devido a queda da tensão da bateria. Ela será trocada na próxima manutenção.
