BOLETIM SEMANAL DA QUALIDADE DA ÁGUA
PROGRAMA DE MONITORAMENTO QUALI-QUANTITATIVO SISTEMÁTICO DE ÁGUA E SEDIMENTOS (PMQQS)

Data da última atualização: 15/02/2021

Este boletim tem como objetivo disponibilizar informações atualizadas produzidas pelas estações de monitoramento automáticas do Programa de Monitoramento Quali-Quantitativo Sistemático de Água e Sedimentos – PMQQS.

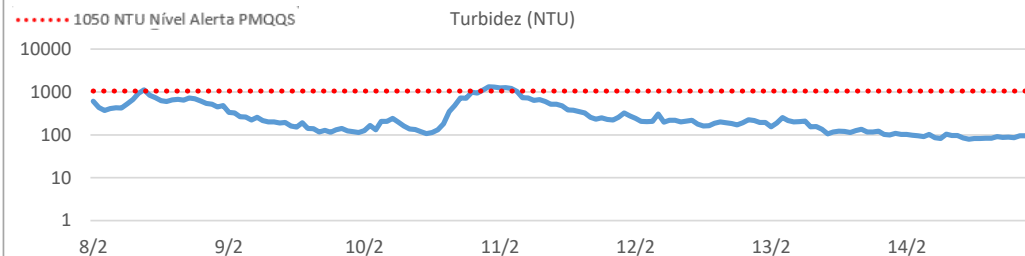
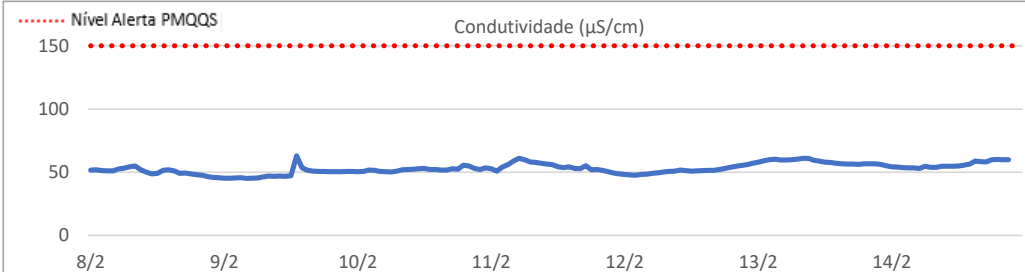
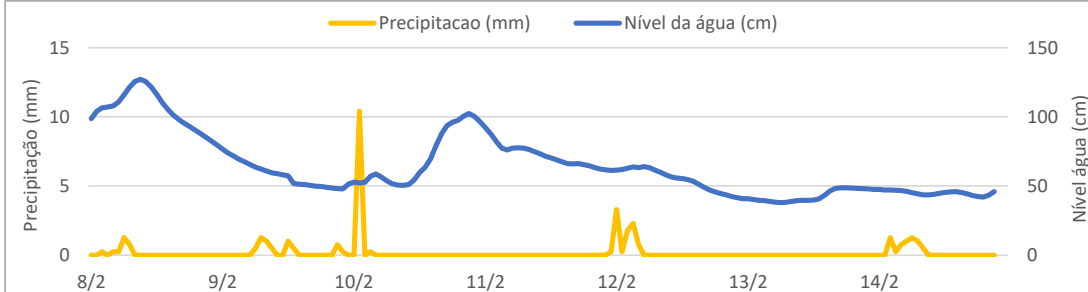
Gráfico Semanal

Código	Nome do Ponto	Descrição	Lat	Long
RCA 02	RCA 02 - Carmo 02 em Barra Longa/MG	Rio do Carmo em Barra Longa/MG	-20,28241	-43,044879

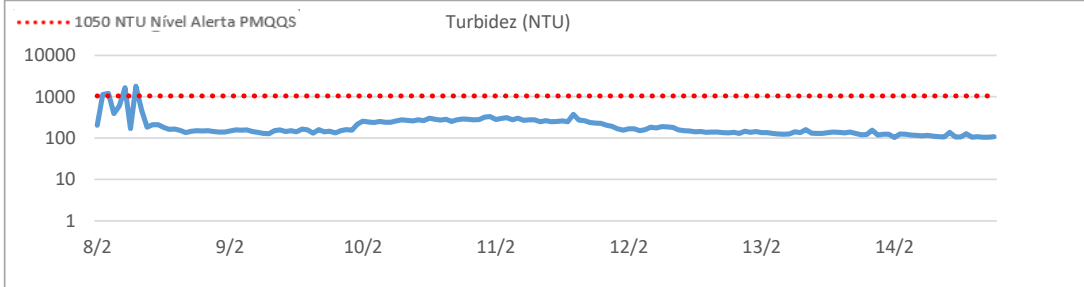
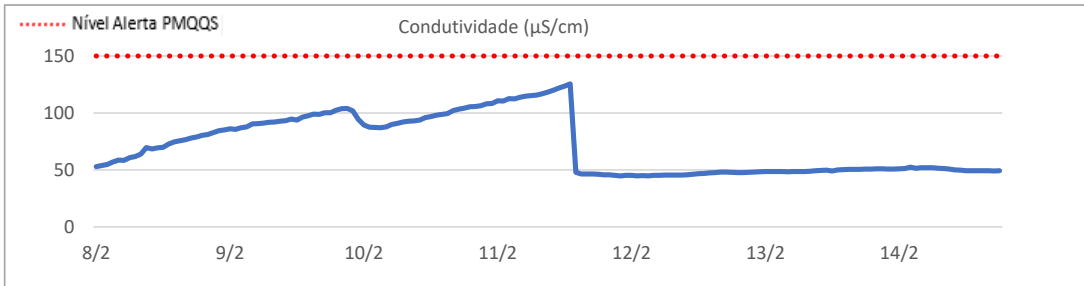
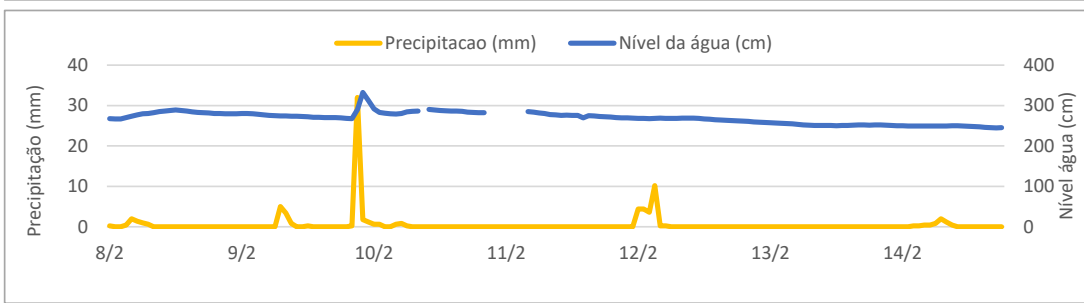
Gráfico Semanal

Observação: Foi identificado pela equipe de campo que os resultados reportados a partir do 08/02/2021 até 11/02/2021 às 13:00h foram inconsistentes, pois se elevaram de forma contínua, apresentou resultados zerados e falhas de dados devido grande acúmulo de sedimentos no interior do copo de proteção dos sensores. Dados reportados normalmente após a manutenção no dia 11/02/2021 às 15:30h.

RDO 01 - Foram desconsiderados resultados suspeitos de clorofila, cianobactérias, condutividade, turbidez, oxigênio dissolvido e pH do dia 08/02/2021 até o dia 11/02/2021 às 13:00h, pois foi identificado pela equipe de campo grande acúmulo de sedimentos no interior do copo de proteção dos sensores que estava alterando os valores reportados.

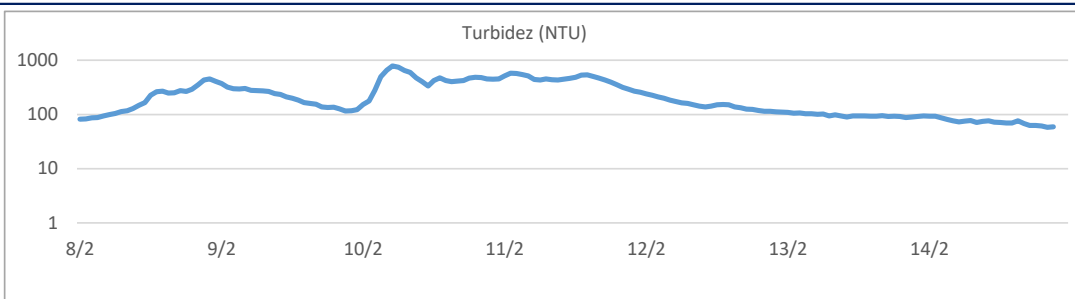
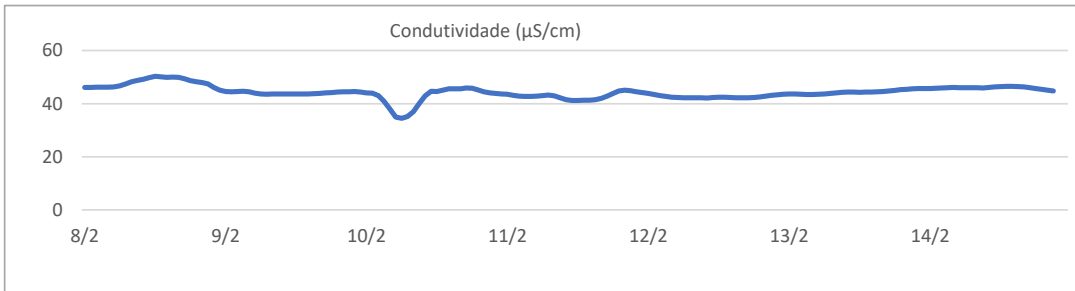
Gráfico Semanal

Código	Nome do Ponto	Descrição	Lat	Long
RDO 02	RDO 02 - Doce 02 – Rio Doce/MG	Rio Doce em Santa Cruz do Escalvado/ MG, após vertedouro da Barragem Candonga	-20,2087	-42,8509

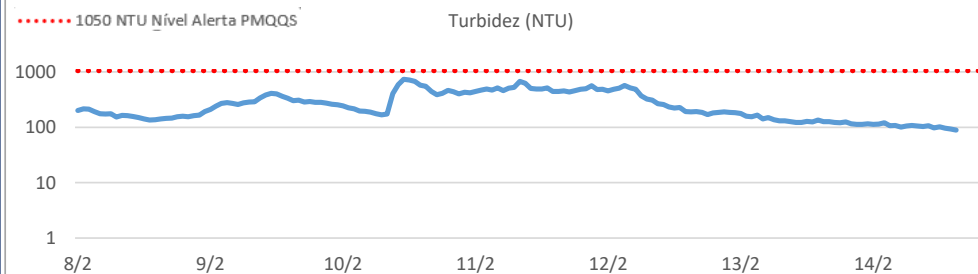
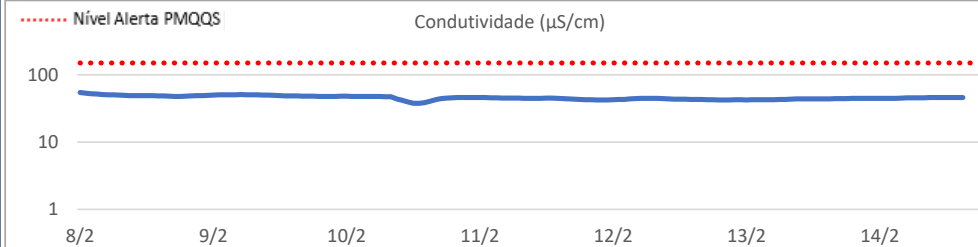
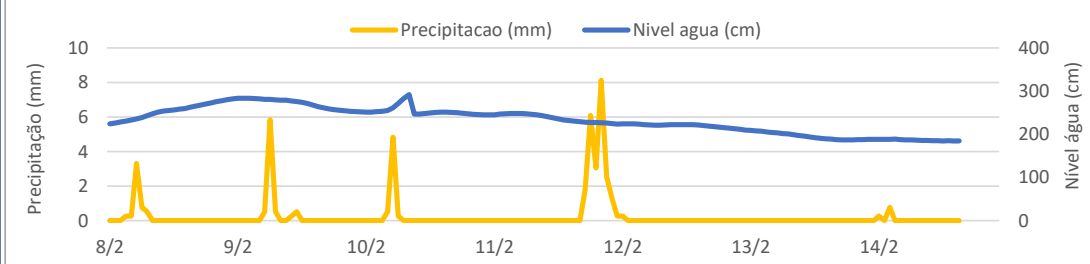
Gráfico Semanal

Código	Nome do Ponto	Descrição	Lat	Long
RDO 03	RDO 03 - Doce 03 em São Domingos do Prata/MG	Rio Doce em Sem Peixe/MG	-20,0144	-42,7446

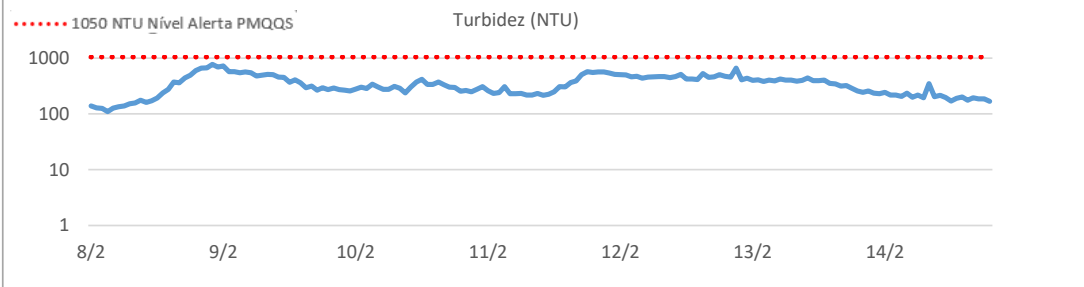
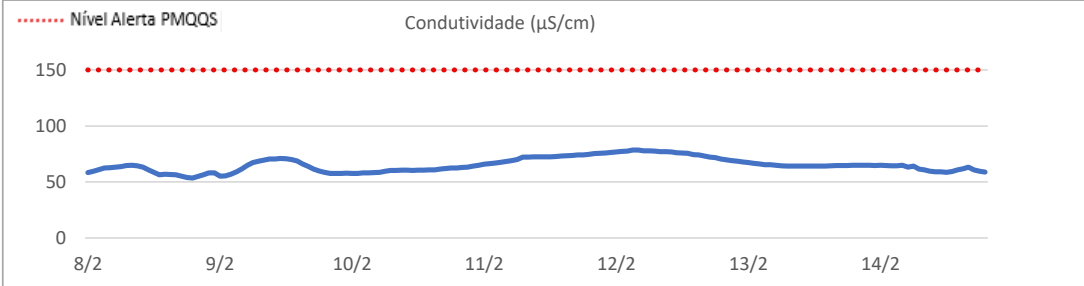
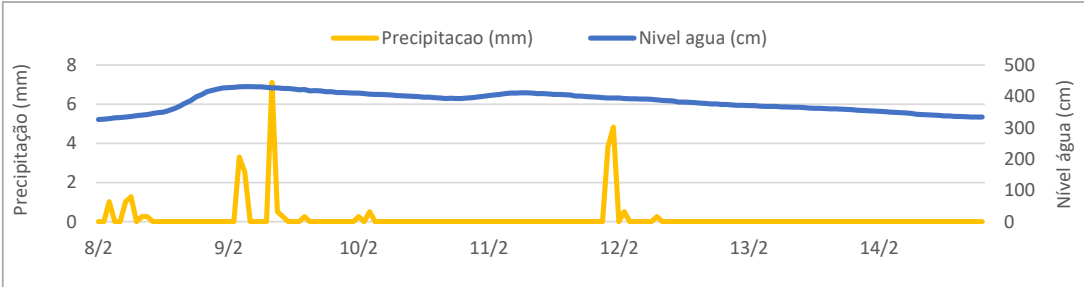
Gráfico Semanal

Código	Nome do Ponto	Descrição	Lat	Long
RDO 04	RDO 04 - Doce 04 em Bom Jesus do Galho/MG	Rio Doce em Bom Jesus do Galho/MG	-19,5542	-42,5214

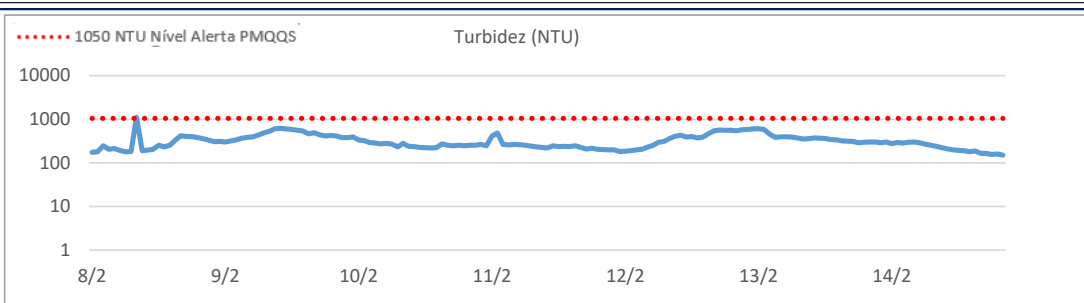
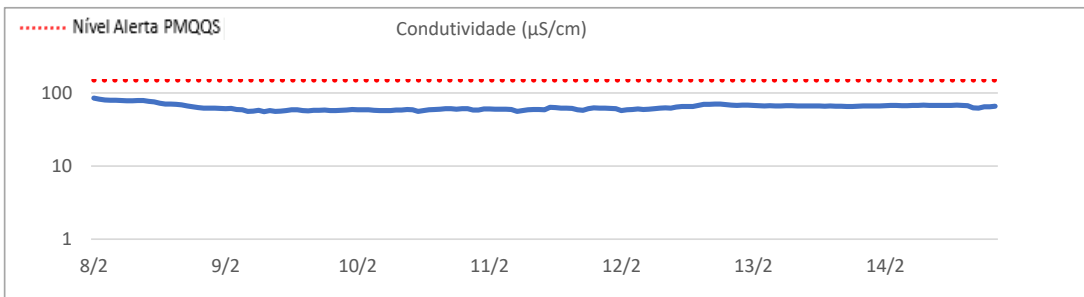
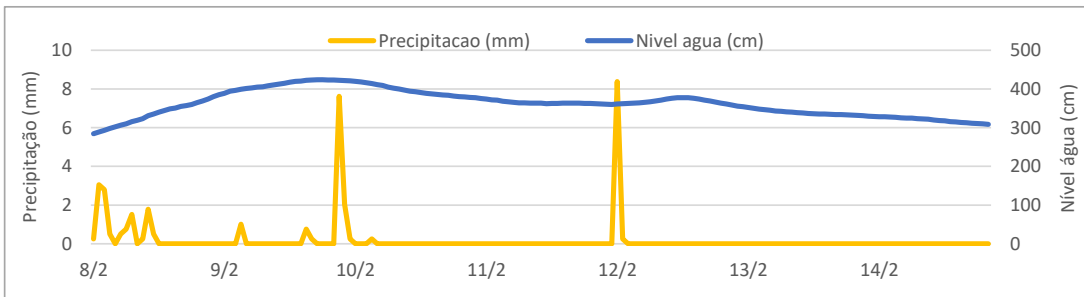
Gráfico Semanal

Código	Nome do Ponto	Descrição	Lat	Long
RDO 05	RDO 05 - Doce 05 em Belo Oriente/MG	Rio Doce em Belo Oriente/MG	-19,3207	-42,3646

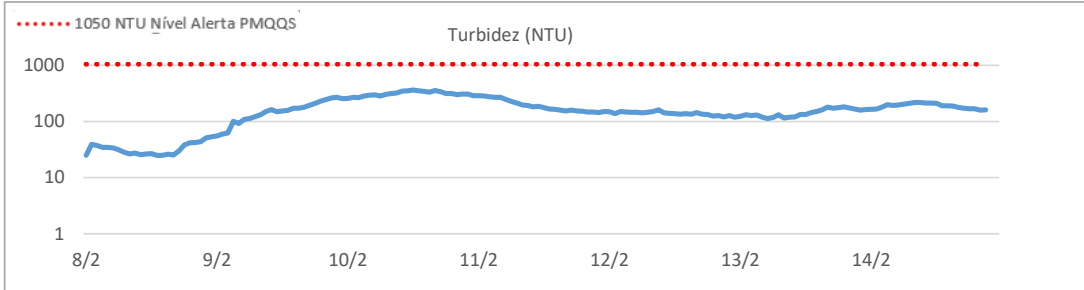
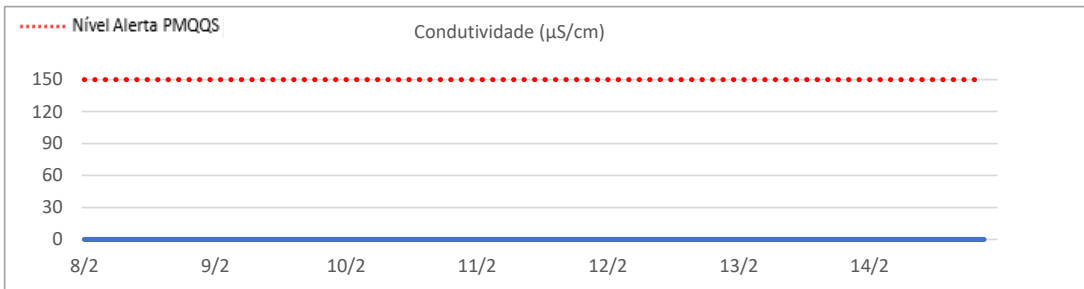
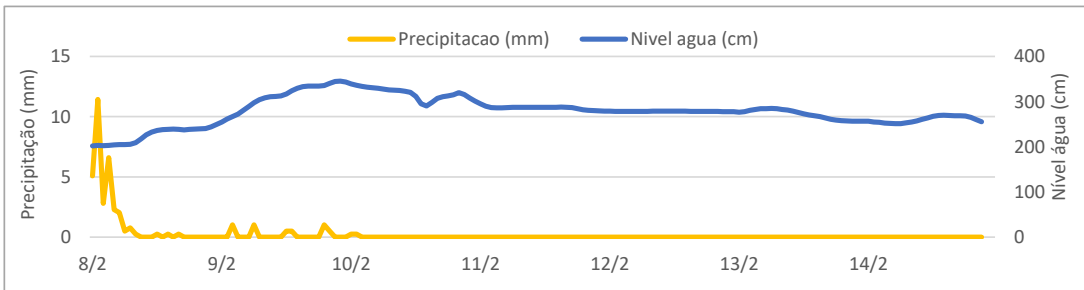
Gráfico Semanal

Observação: Foi identificado pela equipe de campo que os resultados reportados zerados de condutividade a partir do dia 08/02/2021 são irreais devido a falha da porta de comunicação com o sensor.

RDO 08 - Foram desconsiderados resultados suspeitos de condutividade de todo o período apresentado neste boletim, pois foi identificado pela equipe de campo falha da porta de comunicação com o sensor reportando resultados zerados.

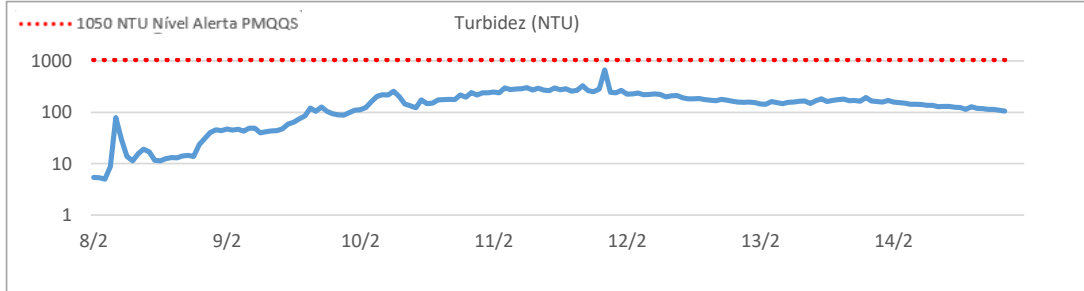
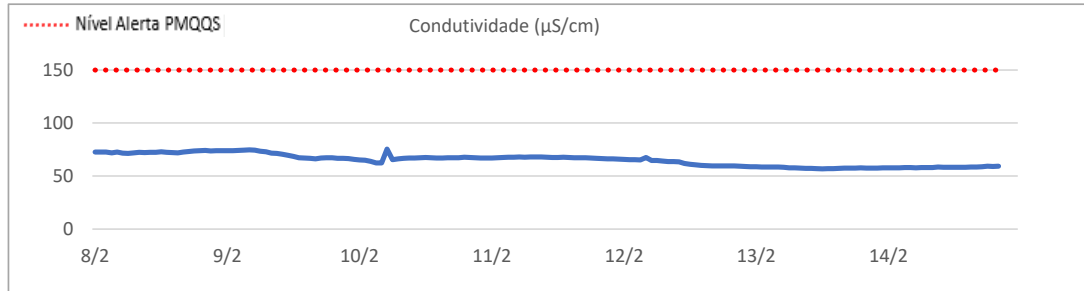
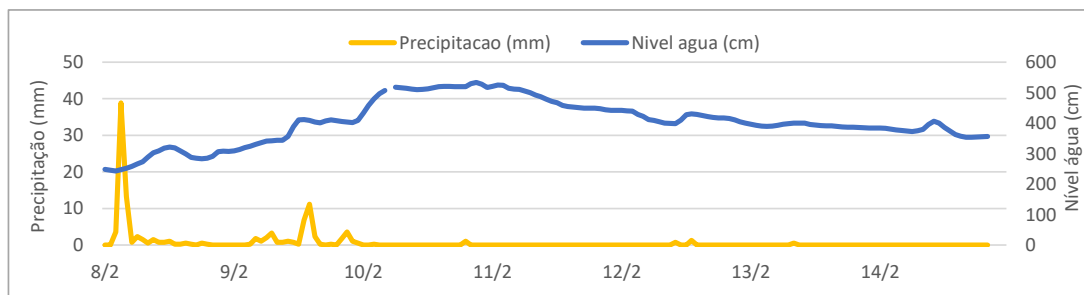
Gráfico Semanal

Código	Nome do Ponto	Descrição	Lat	Long
RDO 12	RDO 12 - Doce 12 em Colatina/ES	Rio Doce em Itapina/ES	-19,4993	-40,7587

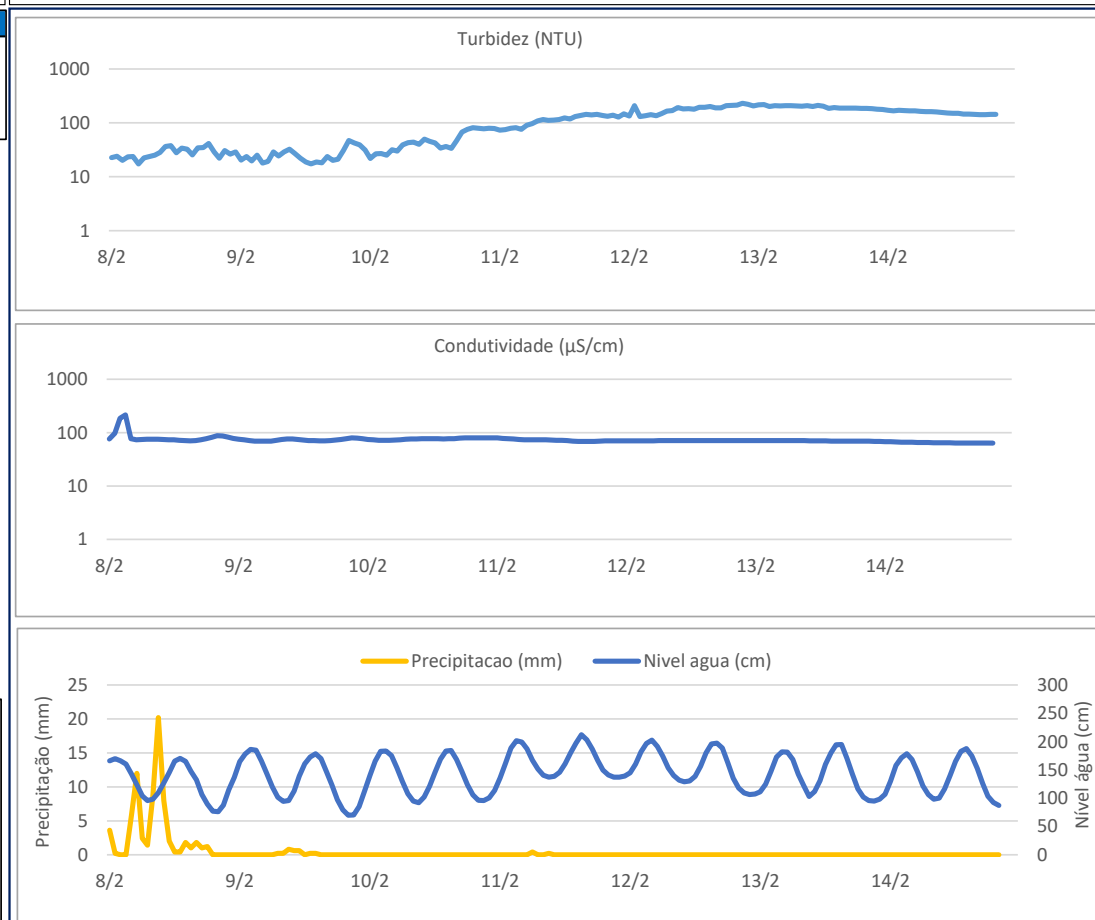
Gráfico Semanal

Código	Nome do Ponto	Descrição	Lat	Long
RDO 16	RDO 16 - Doce 16 em Linhares/ES	Foz do rio Doce em Regência/ES	-19,6464	-39,8232
