**BOLETIM SEMANAL DA QUALIDADE DA ÁGUA**  
**PROGRAMA DE MONITORAMENTO QUALI-QUANTITATIVO SISTEMÁTICO DE ÁGUA E SEDIMENTOS (PMQQS)**

**Este boletim tem como objetivo disponibilizar informações atualizadas produzidas pelas estações de monitoramento automáticas do Programa de Monitoramento Quali-Quantitativo Sistemático de Água e Sedimentos – PMQQS.**

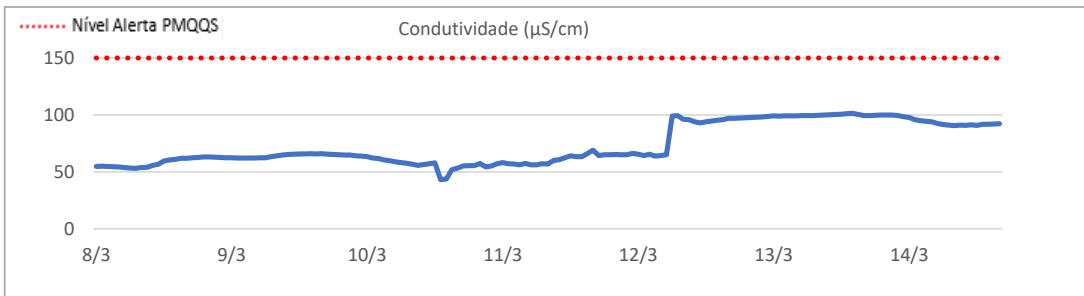
**Gráfico Semanal**

**Observação:** Foi identificado pela equipe de campo que a estação parou de reportar dados de nível a partir das 16h00 do dia 10/03/2021, após grande incidência de chuva. Os dados voltaram a ser reportados a partir das 08:00h do dia 12/03/2021.

RDO 01 - Foram identificados resultados baixos e suspeitos de oxigênio dissolvido no dia 12/03/2021 às 08:00h e do dia 14/03/2021 das 04:00h até às 10:00h. Assim como, resultados elevados de condutividade a partir do dia 12/03/2021 às 08:00h até o dia 14/03/2021 às 23:00h e picos de turbidez a partir do dia 11/03/2021 às 09:00h até o dia 14/03/2021 à 01:00h. Possível Causa: Acúmulo de sedimentos na tubulação, de acondicionamento da sonda. Manutenção programada para dia 16/03/2021.

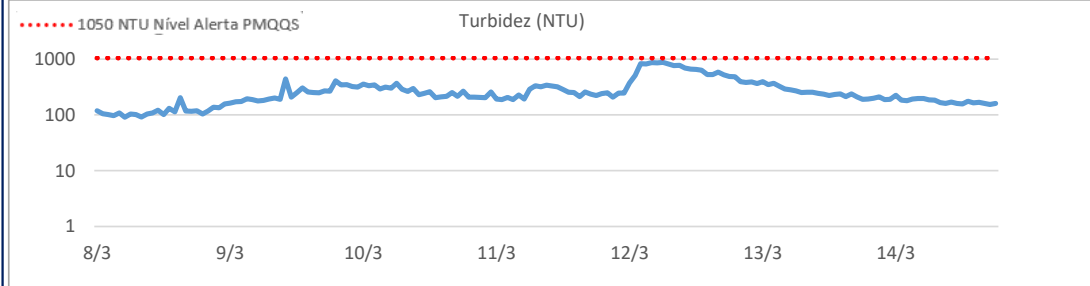
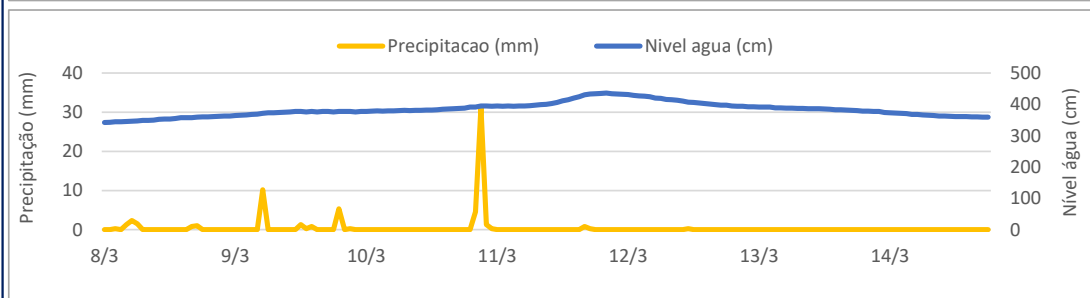
**Gráfico Semanal**

RDO 04 - Foram desconsiderados resultados suspeito de oxigênio dissolvido do dia 08/03/2021 às 22:00h até o dia 09/03/2021 às 09:00h e do dia 12/03/2021 às 00:00h até o dia 14/03/2021 às 23:00h, pois foi identificado pela equipe de campo que esses valores ocorreram devido ao acúmulo de material dentro da tubulação.
