BOLETIM SEMANAL DA QUALIDADE DA ÁGUA
PROGRAMA DE MONITORAMENTO QUALI-QUANTITATIVO SISTEMÁTICO DE ÁGUA E SEDIMENTOS (PMQQS)

Data da última atualização: 22/03/2021

Este boletim tem como objetivo disponibilizar informações atualizadas produzidas pelas estações de monitoramento automáticas do Programa de Monitoramento Quali-Quantitativo Sistemático de Água e Sedimentos – PMQQS.

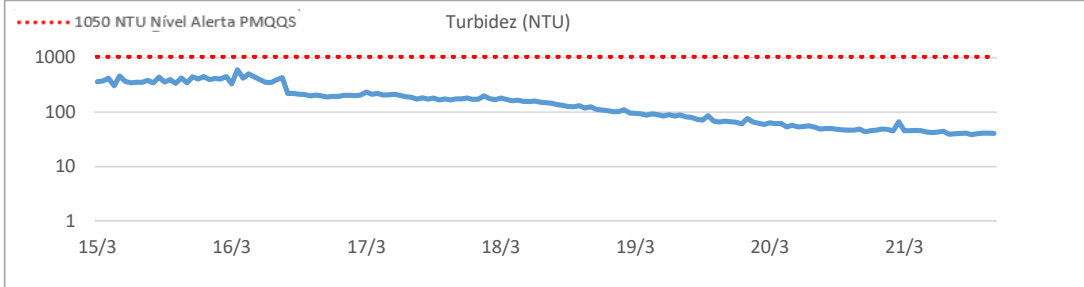
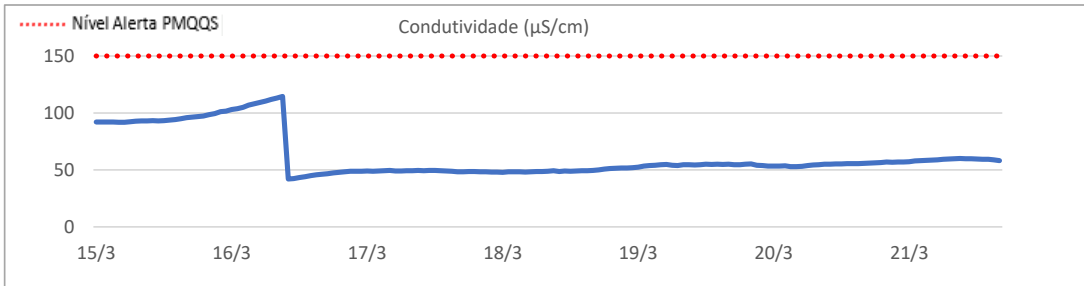
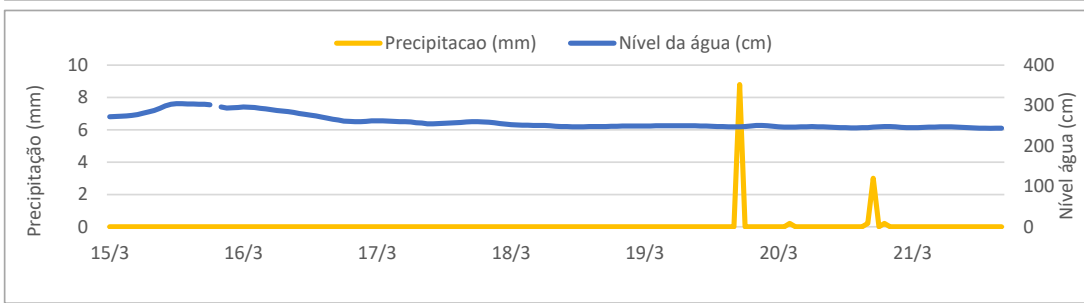
Gráfico Semanal

Observação: Foi identificado pela equipe de campo que a estação parou de reportar dados de nível às 19:00h do dia 15/03/2021 e os resultados de condutividade e turbidez do dia 15/03/2021 até o dia 16/03/2021 às 10:00h são inconsistentes, devido ao acúmulo de sedimentos no interior do copo de proteção dos sensores da sonda.

RDO 01 - Foram desconsiderados resultados suspeito de condutividade, turbidez e de oxigênio dissolvido do dia 15/03/2021 até o dia 16/03/2021 às 10:00h, pois foi identificado pela equipe de campo um acúmulo de sedimentos no interior do copo de proteção dos sensores da sonda.

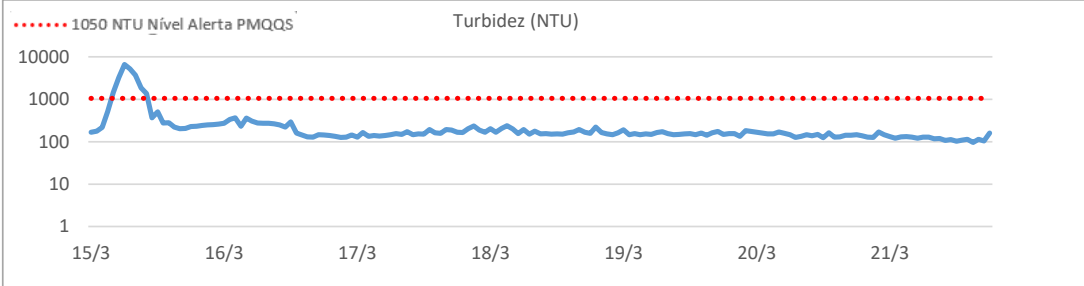
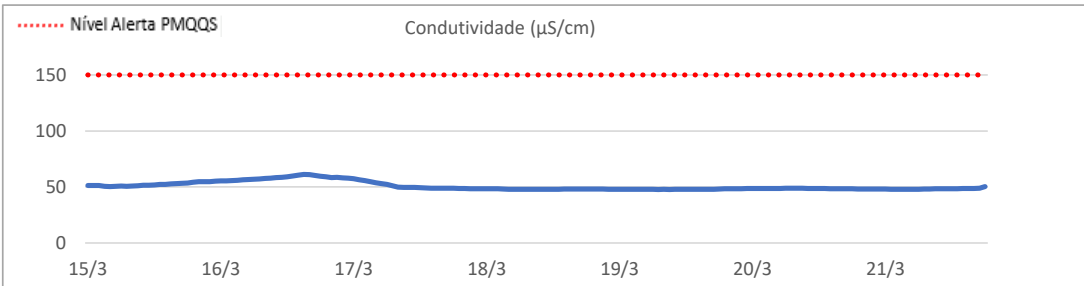
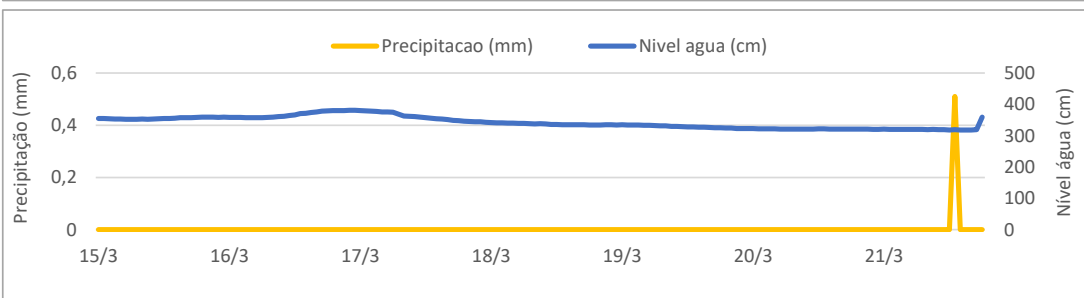
Gráfico Semanal

Observação: Foi identificado pela equipe de campo que os resultados de turbidez do dia 15/03/2021 das 04:00h até às 10:00h são inconsistentes e ocorreram devido algum material ou sílica no campo de atuação do sensor e na tubulação de acondicionamento da sonda.

RDO 04 - Foram desconsiderados resultados suspeito de turbidez no dia 15/03/2021 das 04:00h às 10:00h e de oxigênio dissolvido do dia 15/03/2021 até o dia 16/03/2021 às 18:00h, pois foi identificado pela equipe de campo que esses resultados ocorreram devido algum material ou sílica no campo de atuação do sensor e na tubulação de acondicionamento da sonda.
