BOLETIM MENSAL DA QUALIDADE DA ÁGUA
PROGRAMA DE MONITORAMENTO QUALI-QUANTITATIVO SISTEMÁTICO DE ÁGUA E SEDIMENTOS (PMQQS)

Resultados das estações automáticas: São apresentados os resultados de mínimas, médias e máximas do período avaliado no mês de 01/08/21 a 31/08/21 para os parâmetros: clorofila a, cianobactérias, condutividade elétrica, temperatura, turbidez, oxigênio dissolvido, pH (acidez) e chuva acumulada neste período.

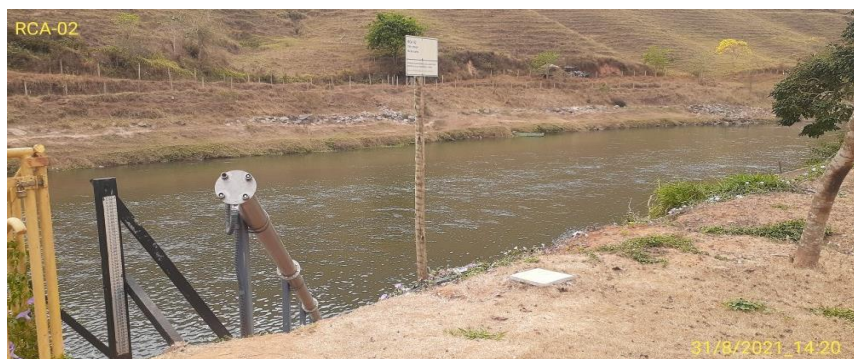
Código	Nome do Ponto	Descrição	Lat	Long
RCA 02	RCA 02 - Carmo 02 em Barra Longa/MG	Rio do Carmo em Barra Longa/MG	-20,28241	-43,044879

Observação: Foi identificado pela equipe de campo erro de leitura de nível na transmissão das 09:00h do dia 13/08/2021, devido ao acúmulo de material no sensor. Foi realizado limpeza e os dados voltaram a ser transmitidos normalmente.

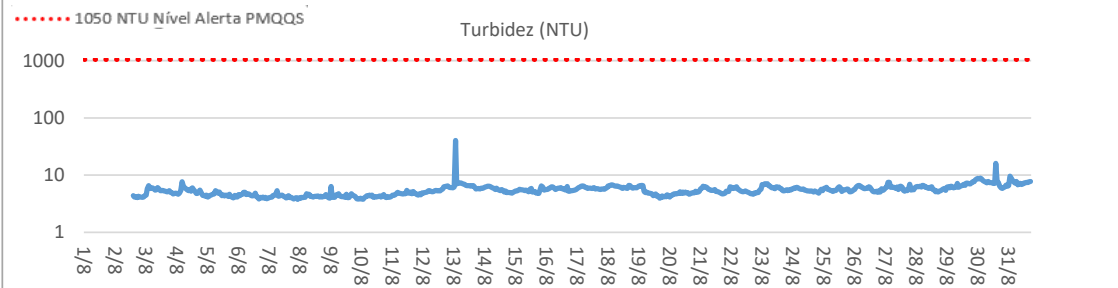
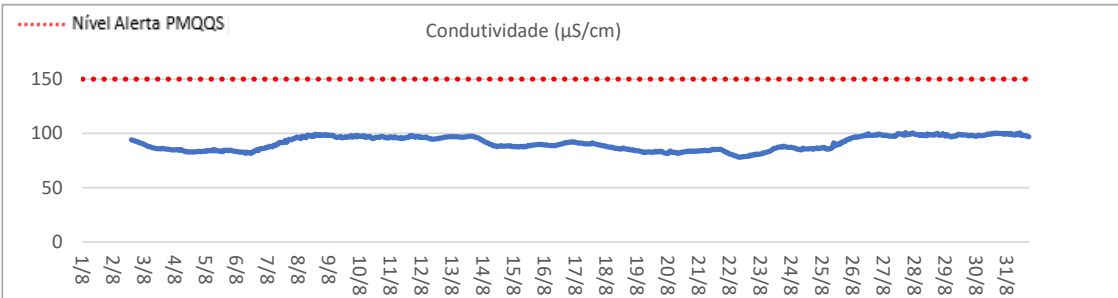
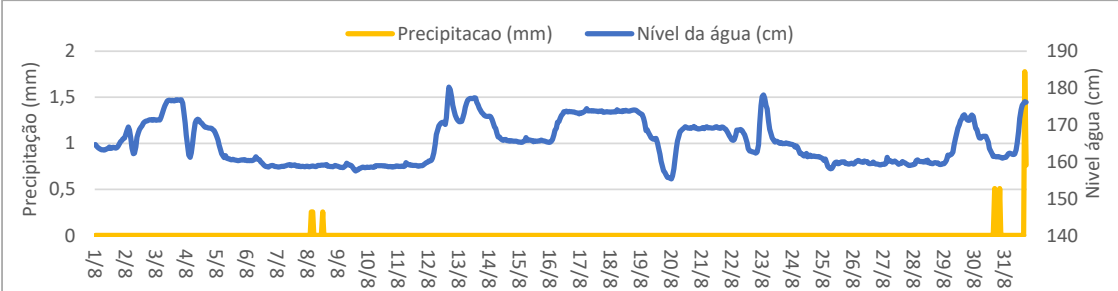
Gráfico Semanal

Observação: Foi observado pela equipe de campo ausência de dados de qualidade de água a partir do dia 28/07/21 das 06:00h até o dia 02/08/2021 às 16:00h, devido avaria no cabo de alimentação e comunicação. Após manutenção corretiva os dados voltaram a transmitir normalmente.
