BOLETIM SEMANAL DA QUALIDADE DA ÁGUA
PROGRAMA DE MONITORAMENTO QUALI-QUANTITATIVO SISTEMÁTICO DE ÁGUA E SEDIMENTOS (PMQQS)

Este boletim tem como objetivo disponibilizar informações atualizadas produzidas pelas estações de monitoramento automáticas do Programa de Monitoramento Quali-Quantitativo Sistemático de Água e Sedimentos – PMQQS.

Resultados das estações automáticas: São apresentados os resultados de mínimas, médias e máximas do período avaliado na semana de 27/09/2021 a 03/10/2021 para os parâmetros: clorofila a, cianobactérias, condutividade elétrica, temperatura, turbidez, oxigênio dissolvido, pH (acidez) e chuva acumulada neste período.

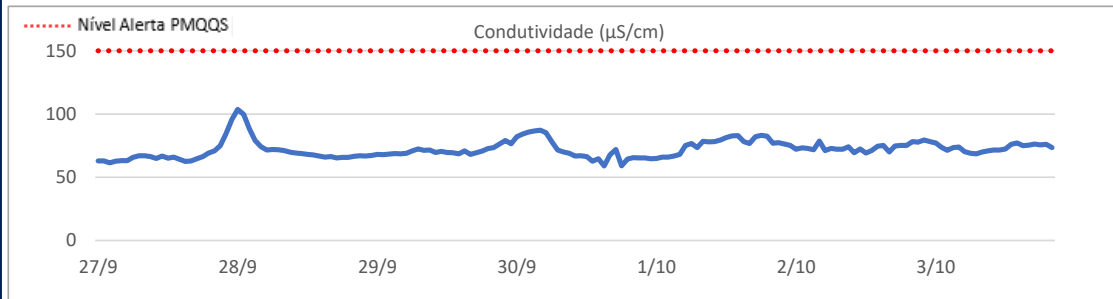
Gráfico Semanal

Observação: A partir do dia 23/09/2021 às 12:00h os resultados de nível são inconsistentes, a equipe de campo identificou que isso ocorreu devido a defeito no sensor, no transdutor de pressão absoluta. Os resultados normalizaram a partir das 17:00h do dia 29/09/2021, após manutenção corretiva.

RCA 02: A partir do dia 23/09/2021 às 12:00h os resultados de nível são inconsistentes, a equipe de campo identificou que isso ocorreu devido a defeito no sensor, no transdutor de pressão absoluta. Os resultados normalizaram a partir das 17:00h do dia 29/09/2021, após manutenção corretiva.
