BOLETIM SEMANAL DA QUALIDADE DA ÁGUA
PROGRAMA DE MONITORAMENTO QUALI-QUANTITATIVO SISTEMÁTICO DE ÁGUA E SEDIMENTOS (PMQQS)

Data da última atualização: 13/10/2021

Este boletim tem como objetivo disponibilizar informações atualizadas produzidas pelas estações de monitoramento automáticas do Programa de Monitoramento Quali-Quantitativo Sistemático de Água e Sedimentos – PMQQS.

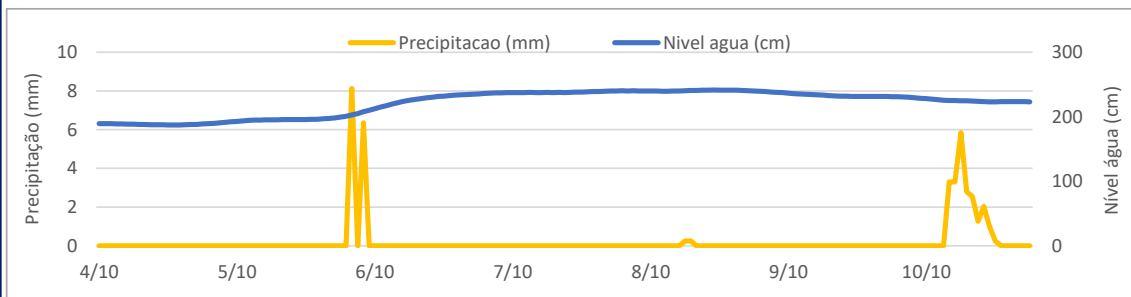
Gráfico Semanal

Código	Nome do Ponto	Descrição	Lat	Long
RDO 05	RDO 05 - Doce 05 em Belo Oriente/MG	Rio Doce em Belo Oriente/MG	-19,3207	-42,3646

Observação: Foi observado pela equipe de campo picos inconsistentes de turbidez devido a presença de folhas e barro na sonda de qualidade de água. Foi realizada a intervenção e os dados voltaram a ser transmitidos normalmente.

RDO 05: Foram desconsiderados picos de turbidez e oxigênio dissolvido no dia 06/10/2021. Esses picos foram gerados por folhas e barro aderidos na sonda de qualidade de água.

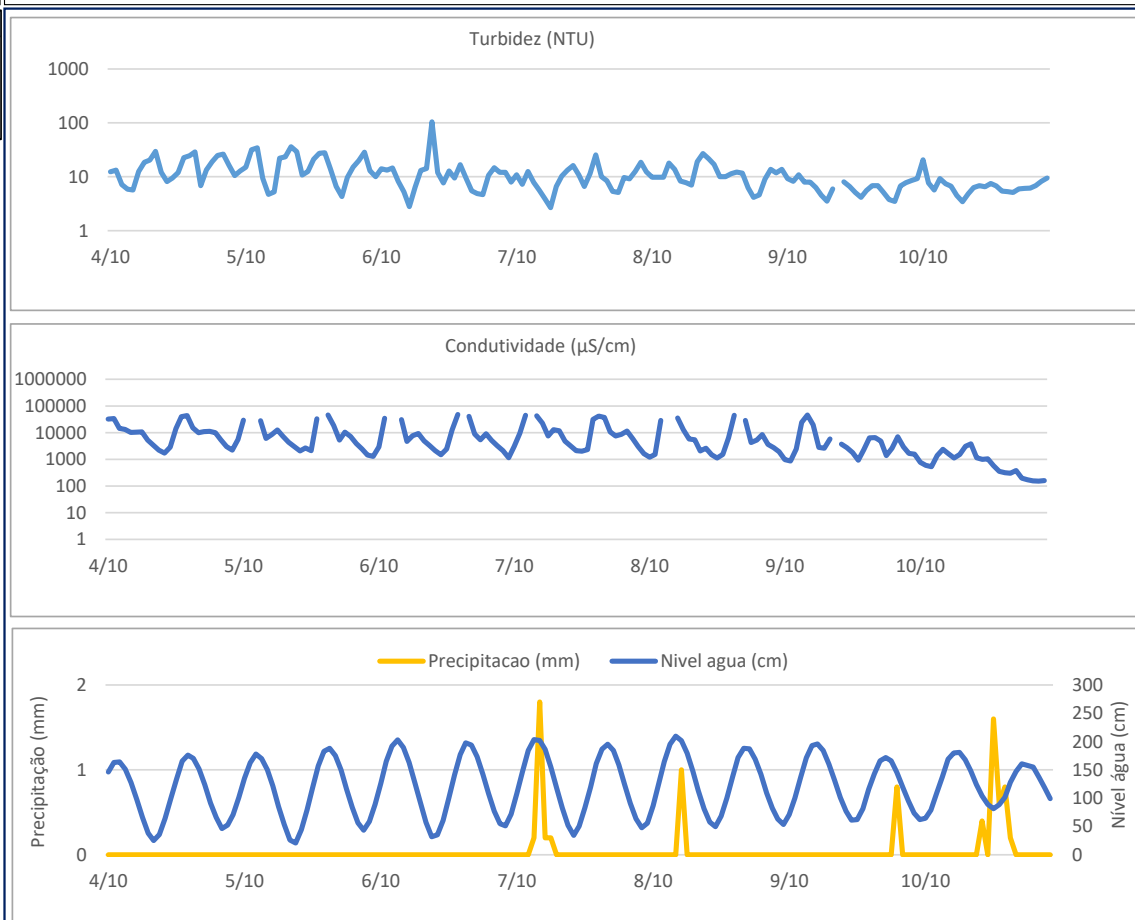
Gráfico Semanal

Código	Nome do Ponto	Descrição	Lat	Long
RDO 16	RDO 16 - Doce 16 em Linhares/ES	Foz do rio Doce em Regência/ES	-19,6464	-39,8232

Observação: A equipe de campo realizou a verificação e substituição do sensor de condutividade devido a picos aleatórios e falhas de dados.
