BOLETIM SEMANAL DA QUALIDADE DA ÁGUA
PROGRAMA DE MONITORAMENTO QUALI-QUANTITATIVO SISTEMÁTICO DE ÁGUA E SEDIMENTOS (PMQQS)

Resultados das estações automáticas: São apresentados os resultados de mínimas, médias e máximas do período avaliado na semana de 11/10/2021 a 17/10/2021 para os parâmetros: clorofila a, cianobactérias, condutividade elétrica, temperatura, turbidez, oxigênio dissolvido, pH (acidez) e chuva acumulada neste período.

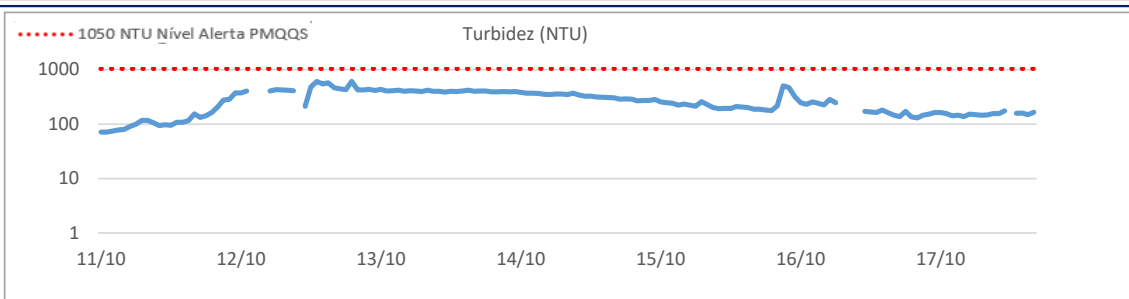
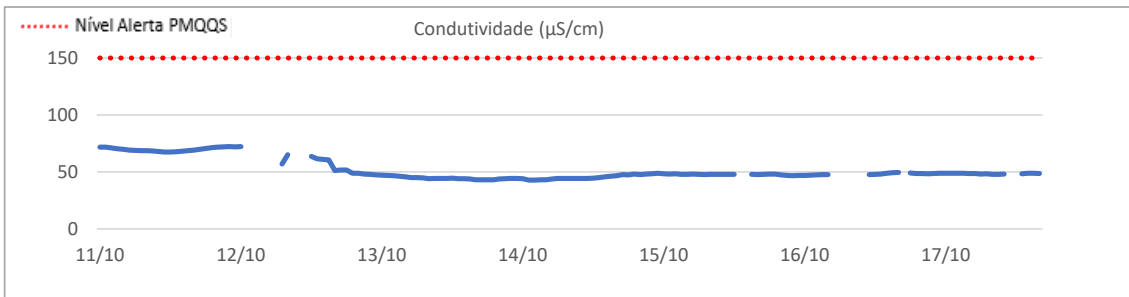
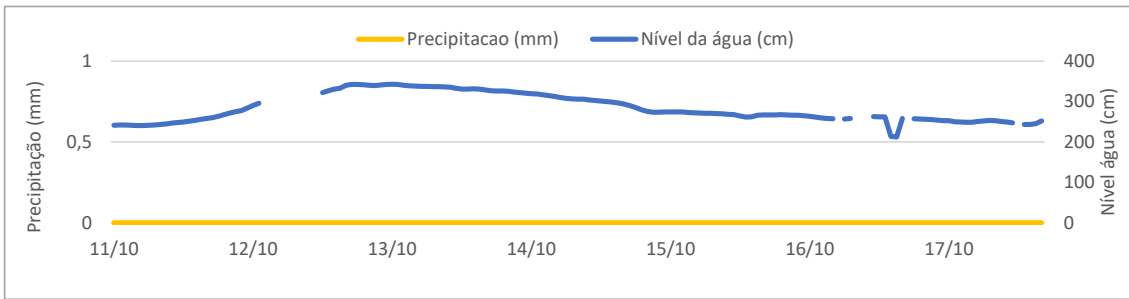
Gráfico Semanal

Observação: Foi identificado pela equipe de campo que as falhas registradas ocorreram devido a problemas nos equipamentos de armazenamento e transmissão dos dados.

RDO 01: Foi identificado pela equipe de campo que as falhas registradas ocorreram devido a problemas nos equipamentos de armazenamento e transmissão dos dados.

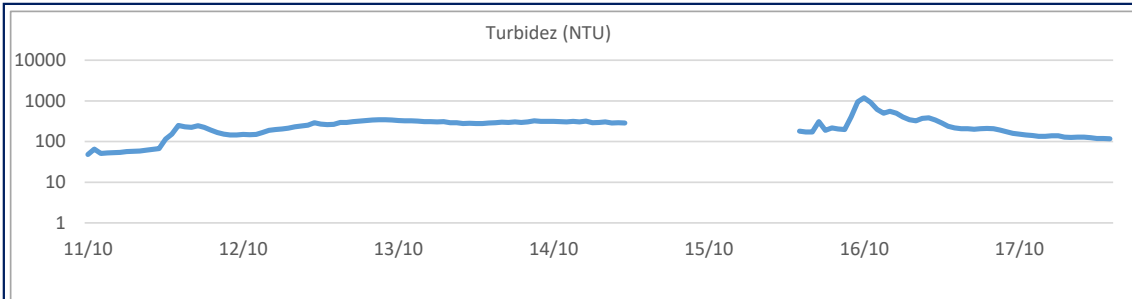
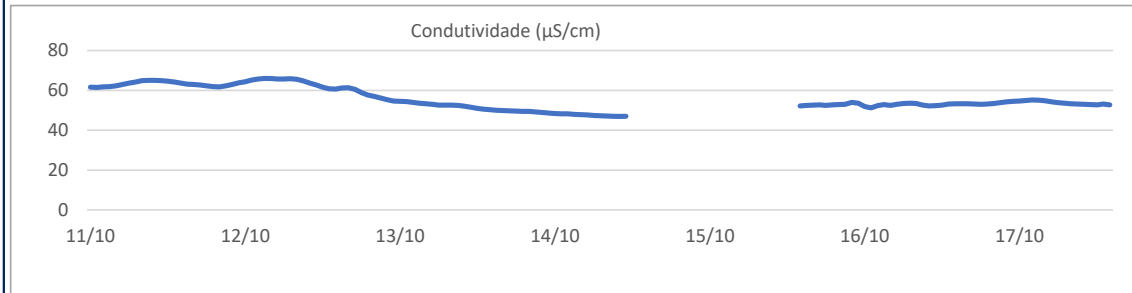
Gráfico Semanal

Observação: As falhas de dados do dia 14/10/2021 até o dia 15/10/2021 ocorreram devido a migração da estação para sua nova localidade.

RDO 02 - Oscilações de resultados suspeitos de pH a partir do dia 16/10/2021 às 14:00h. Possível causa: Obstrução do campo de leitura do sensor.
