BOLETIM SEMANAL DA QUALIDADE DA ÁGUA
PROGRAMA DE MONITORAMENTO QUALI-QUANTITATIVO SISTEMÁTICO DE ÁGUA E SEDIMENTOS (PMQQS)

Data da última atualização: 16/11/2021

Este boletim tem como objetivo disponibilizar informações atualizadas produzidas pelas estações de monitoramento automáticas do Programa de Monitoramento Quali-Quantitativo Sistemático de Água e Sedimentos – PMQQS.

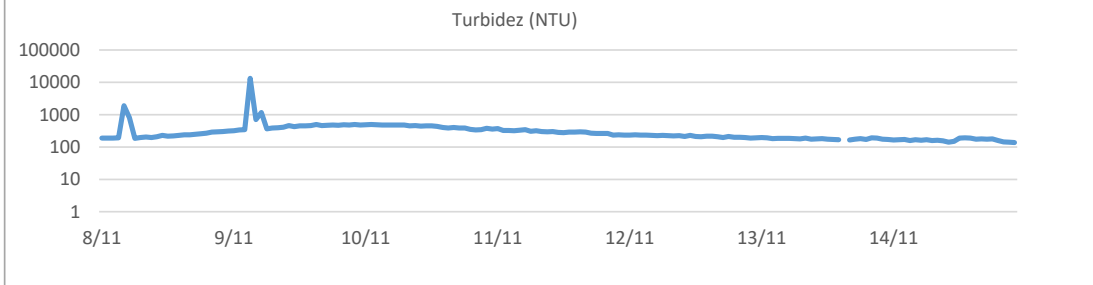
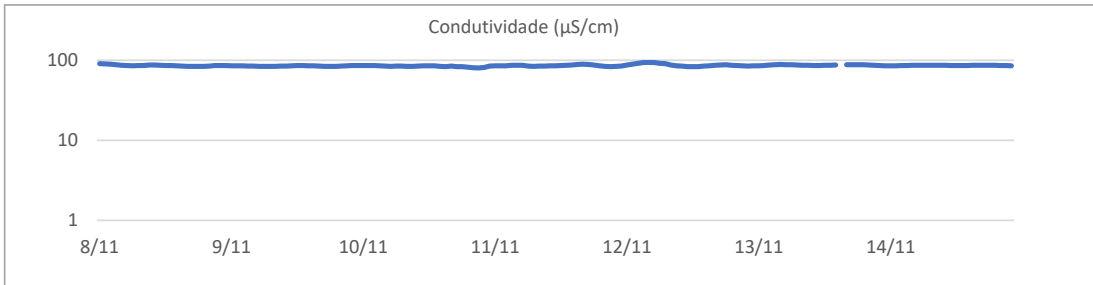
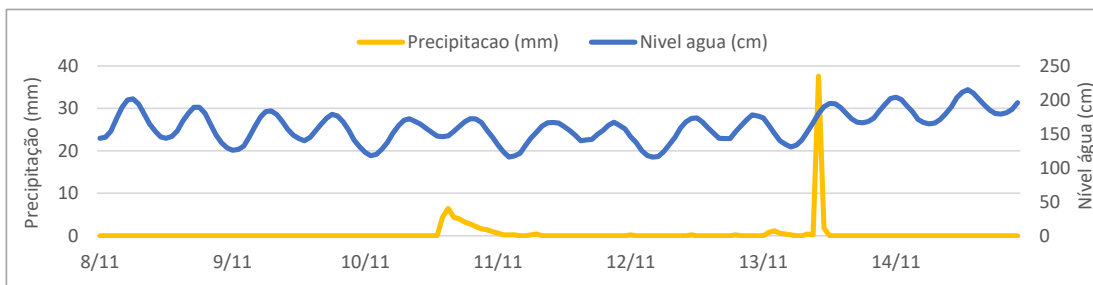
Gráfico Semanal

RDO 16 - Pico inconsistente de turbidez no dia 09/11/2021 às 03:00h de 13.309,7 NTU. Possível causa: Obstrução do campo de leitura do sensor.
