BOLETIM SEMANAL DA QUALIDADE DA ÁGUA
PROGRAMA DE MONITORAMENTO QUALI-QUANTITATIVO SISTEMÁTICO DE ÁGUA E SEDIMENTOS (PMQQS)

Este boletim tem como objetivo disponibilizar informações atualizadas produzidas pelas estações de monitoramento automáticas do Programa de Monitoramento Quali-Quantitativo Sistemático de Água e Sedimentos – PMQQS.

Resultados das estações automáticas: São apresentados os resultados de mínimas, médias e máximas do período avaliado na semana de 15/11/2021 a 22/11/2021 para os parâmetros: clorofila a, cianobactérias, condutividade elétrica, temperatura, turbidez, oxigênio dissolvido, pH (acidez) e chuva acumulada neste período.

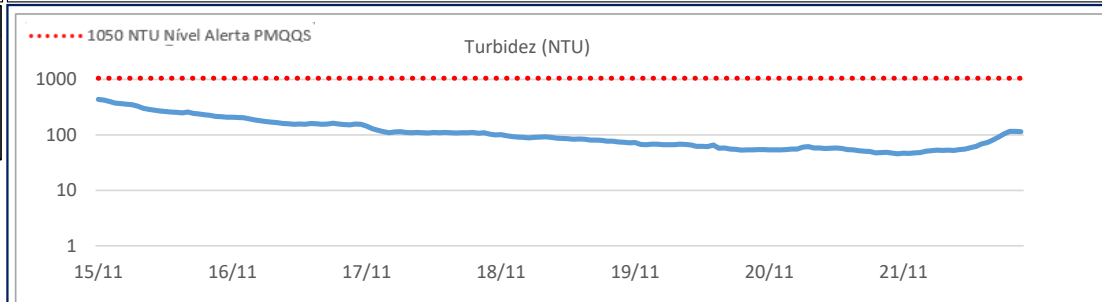
Gráfico Semanal

Código	Nome do Ponto	Descrição	Lat	Long
RDO 08	RDO 08 - Doce 08 em Governador Valadares/MG	Rio Doce em Governador Valadares/MG	-18,8833	-41,9526

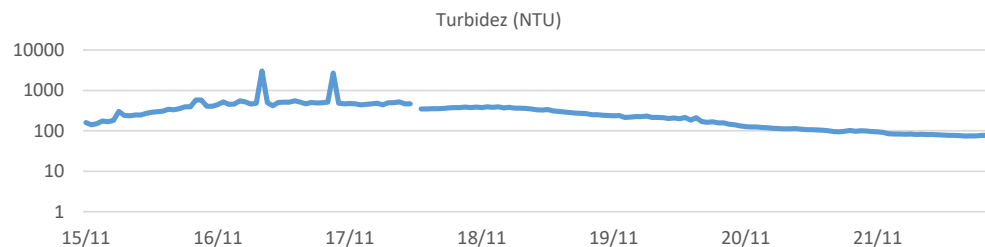
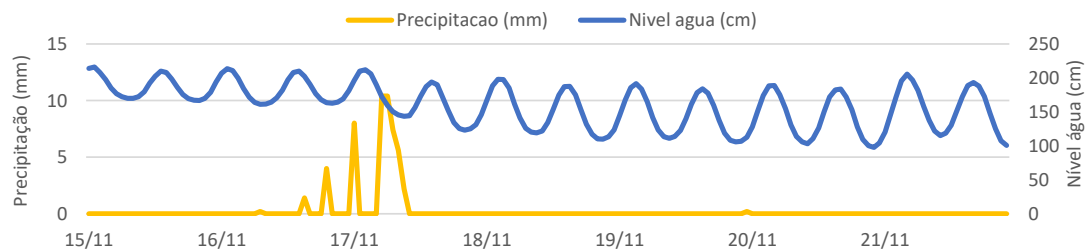
Gráfico Semanal

Observação: Foi identificado pela equipe de campo que os picos de turbidez acima de 1050 NTU correram devido a presença de material no campo de leitura do sensor.

RDO 16 - Foram desconsiderados resultados suspeitos de turbidez no dia 16/11/2021 às 08:00h e 21:00h, devido a presença de material no campo de leitura do sensor.
