BOLETIM SEMANAL DA QUALIDADE DA ÁGUA
PROGRAMA DE MONITORAMENTO QUALI-QUANTITATIVO SISTEMÁTICO DE ÁGUA E SEDIMENTOS (PMQQS)

Data da última atualização: 13/12/2021

Este boletim tem como objetivo disponibilizar informações atualizadas produzidas pelas estações de monitoramento automáticas do Programa de Monitoramento Quali-Quantitativo Sistemático de Água e Sedimentos – PMQQS.

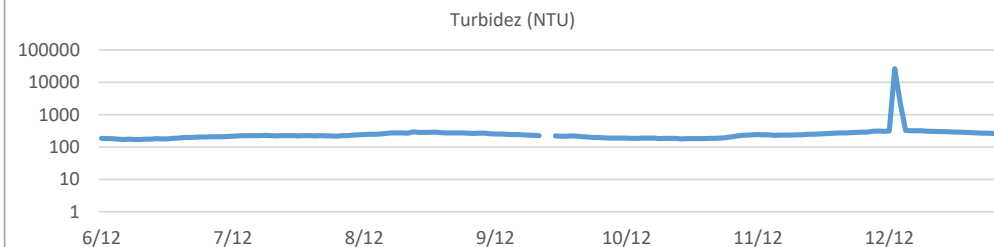
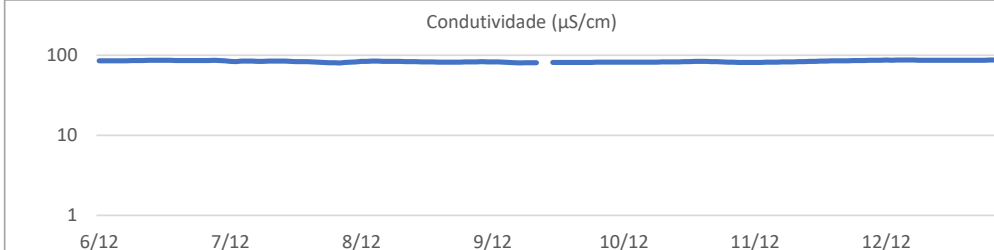
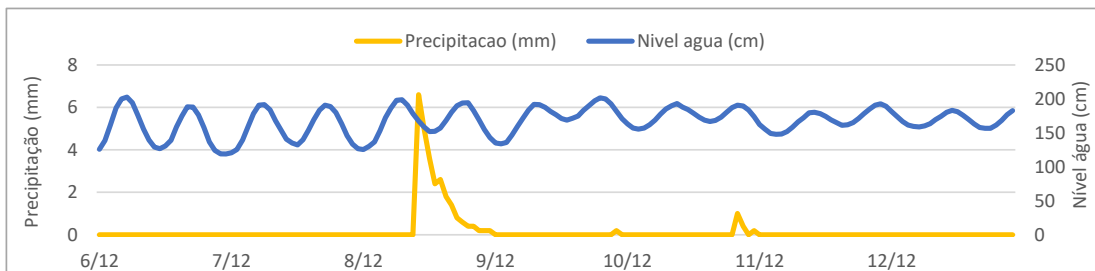
Gráfico Semanal

Código	Nome do Ponto	Descrição	Lat	Long
RDO 16	RDO 16 - Doce 16 em Linhares/ES	Foz do rio Doce em Regência/ES	-19,6464	-39,8232

RDO 16 - Pico de turbidez suspeito no dia 12/12/2021 às 01:00h e 02:00h de 26.491,8 NTU e 2.372,23 NTU. Possível causa: Obstrução do campo no momento da leitura.
