**BOLETIM SEMANAL DA QUALIDADE DA ÁGUA**  
**PROGRAMA DE MONITORAMENTO QUALI-QUANTITATIVO SISTEMÁTICO DE ÁGUA E SEDIMENTOS (PMQQS)**

Data da última atualização: 20/12/2021

**Este boletim tem como objetivo disponibilizar informações atualizadas produzidas pelas estações de monitoramento automáticas do Programa de Monitoramento Quali-Quantitativo Sistemático de Água e Sedimentos – PMQQS.**

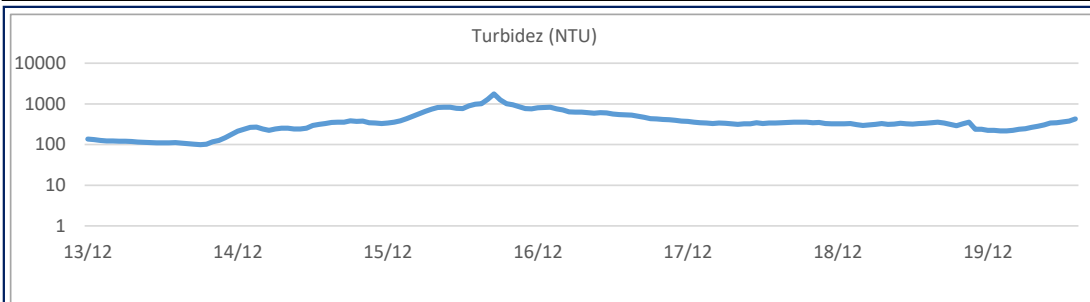
**Gráfico Semanal**

Código	Nome do Ponto	Descrição	Lat	Long
RDO 02J	Rio Doce - Doce 02J	Jusante do vertedouro da barragem UHE Candonga.	-20,2003	-42,8321

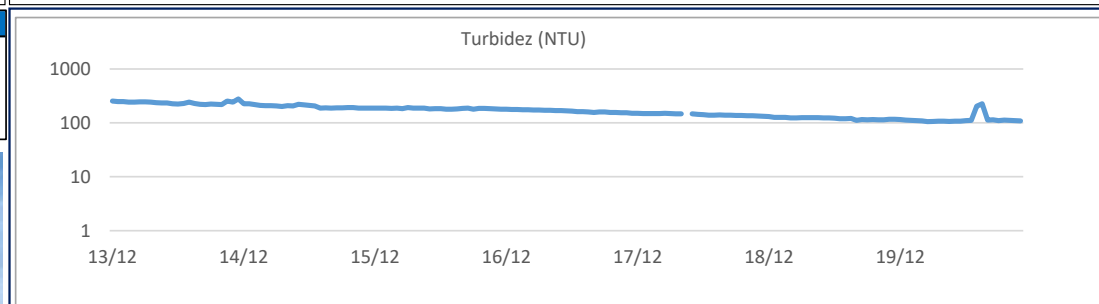
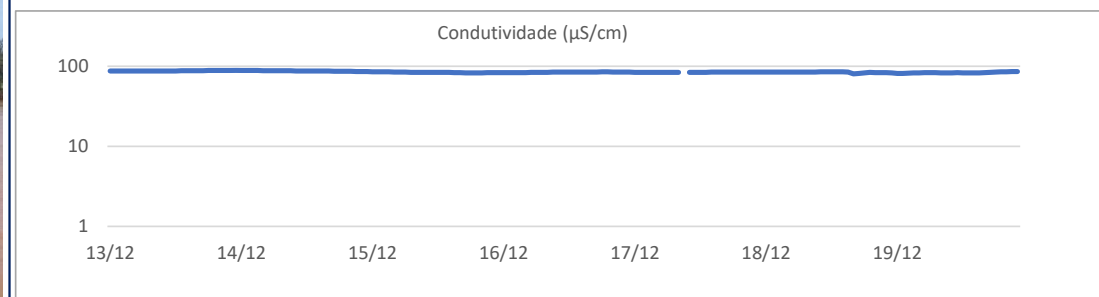
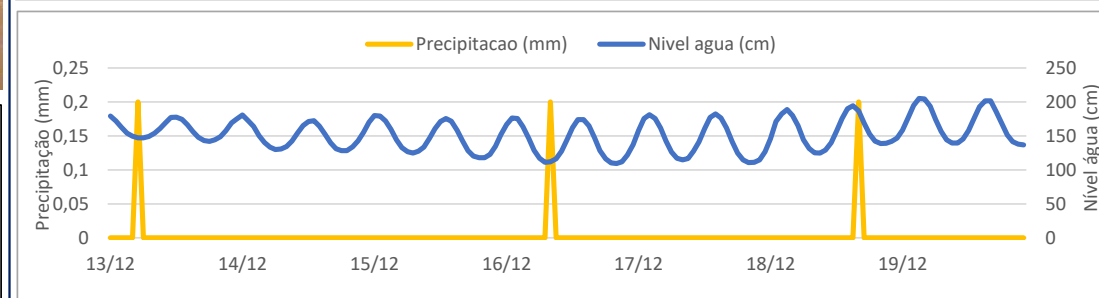
**Gráfico Semanal**

Código	Nome do Ponto	Descrição	Lat	Long
RDO 16	RDO 16 - Doce 16 em Linhares/ES	Foz do rio Doce em Regência/ES	-19,6464	-39,8232
