BOLETIM SEMANAL DA QUALIDADE DA ÁGUA
PROGRAMA DE MONITORAMENTO QUALI-QUANTITATIVO SISTEMÁTICO DE ÁGUA E SEDIMENTOS (PMQQS)

Este boletim tem como objetivo disponibilizar informações atualizadas produzidas pelas estações de monitoramento automáticas do Programa de Monitoramento Quali-Quantitativo Sistemático de Água e Sedimentos – PMQQS.

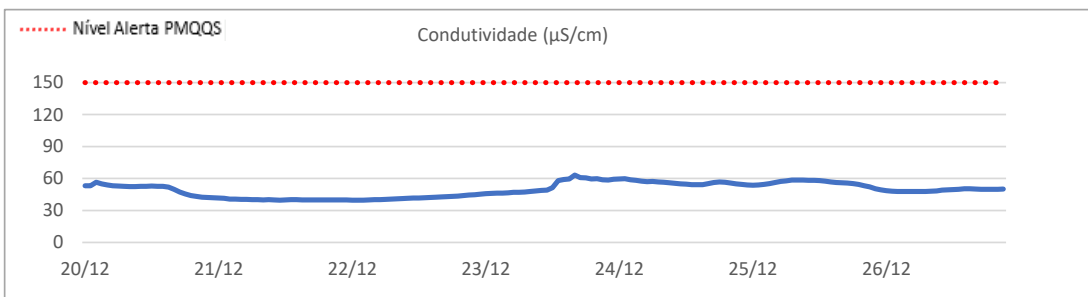
Gráfico Semanal

Código	Nome do Ponto	Descrição	Lat	Long
RDO 08	RDO 08 - Doce 08 em Governador Valadares/MG	Rio Doce em Governador Valadares/MG	-18,8833	-41,9526

RDO 08 - Resultado suspeito de turbidez no dia 21/12/2021 às 00:00h de 4.101,8 NTU. Possível causa: obstrução do campo de leitura do sensor.

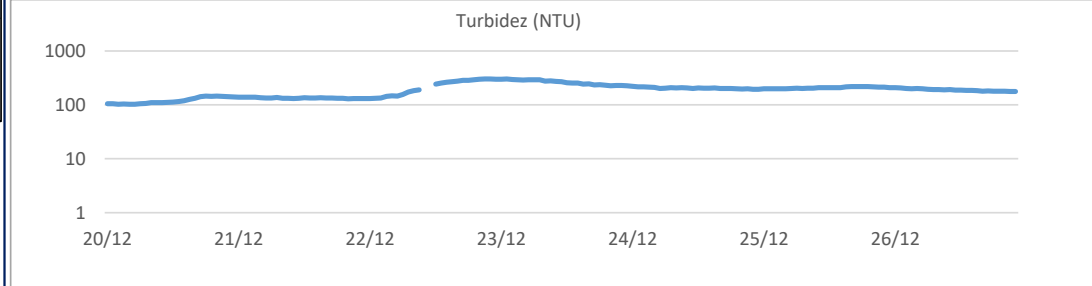
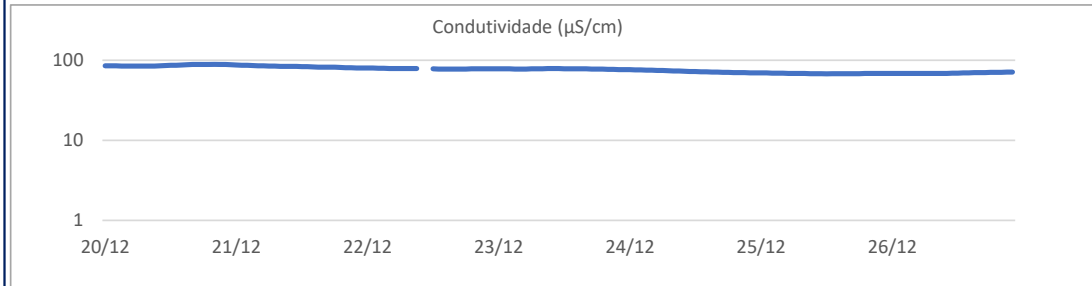
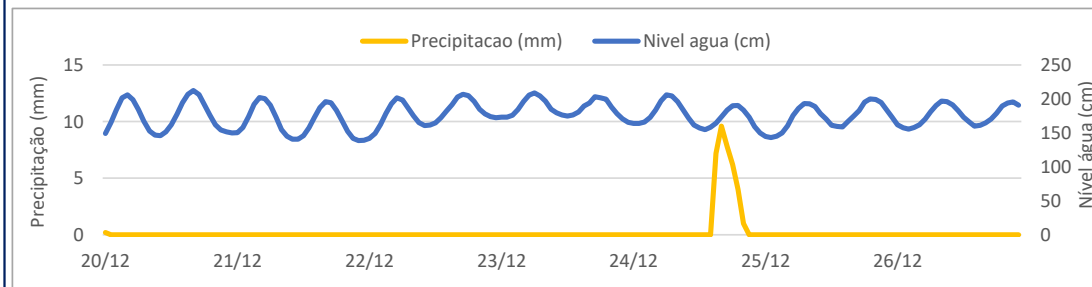
Gráfico Semanal

Código	Nome do Ponto	Descrição	Lat	Long
RDO 16	RDO 16 - Doce 16 em Linhares/ES	Foz do rio Doce em Regência/ES	-19,6464	-39,8232
