BOLETIM SEMANAL DA QUALIDADE DA ÁGUA
PROGRAMA DE MONITORAMENTO QUALI-QUANTITATIVO SISTEMÁTICO DE ÁGUA E SEDIMENTOS (PMQQS)

Data da última atualização: 14/02/2022

Este boletim tem como objetivo disponibilizar informações atualizadas produzidas pelas estações de monitoramento automáticas do Programa de Monitoramento Quali-Quantitativo Sistemático de Água e Sedimentos – PMQQS.

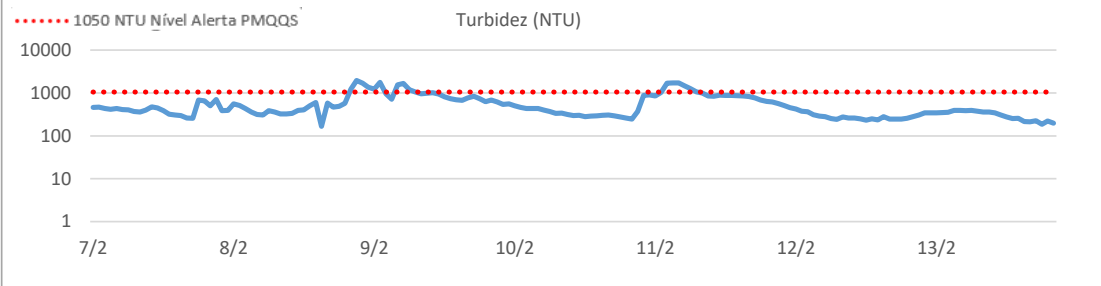
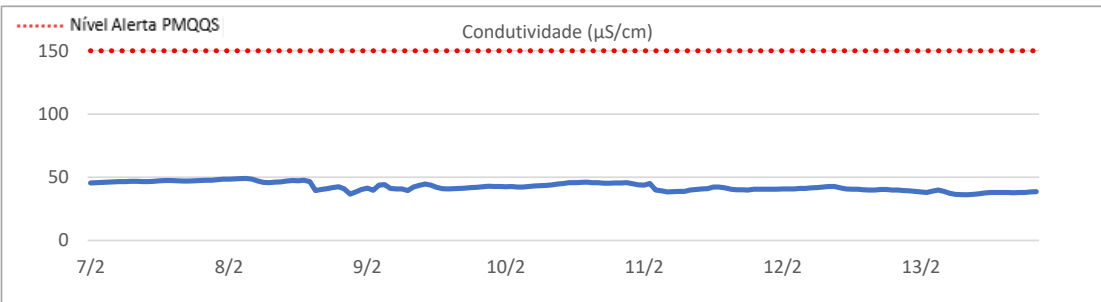
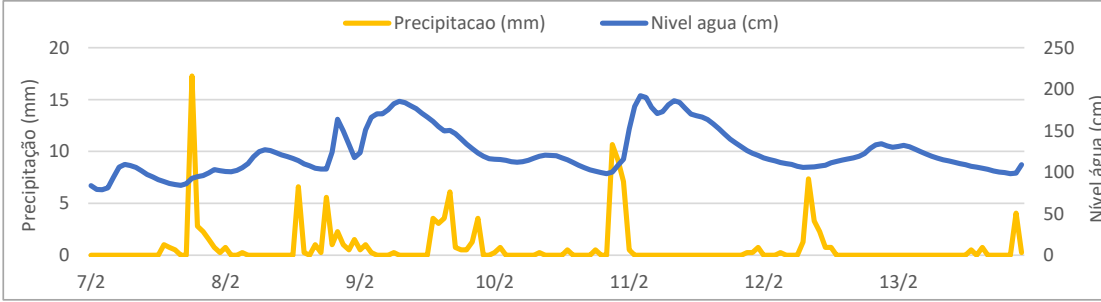
Gráfico Semanal

Código	Nome do Ponto	Descrição	Lat	Long
RCA 02	RCA 02 - Carmo 02 em Barra Longa/MG	Rio do Carmo em Barra Longa/MG	-20,28241	-43,044879

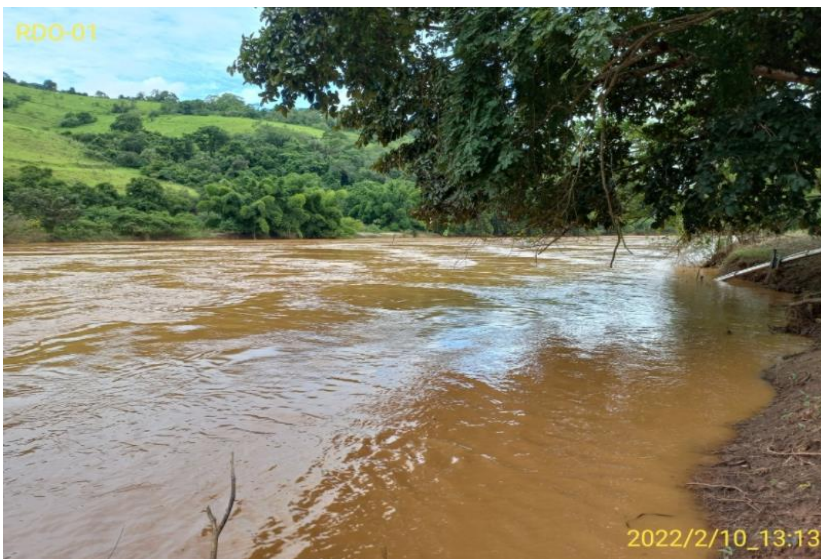
Código	Nome do Ponto	Descrição	Lat	Long
RDO 01	RDO 01 - Doce 01 – Rio Doce/MG	Rio Doce em Rio Doce/MG	-20,25603	-42,91249

Observação: Identificado pela equipe de campo que a partir do dia 10/02/2022 após manutenção os dados de qualidade de água voltaram a ser transmitidos normalmente. Foi utilizado pela equipe de campo uma forma paliativa até que a tubulação seja instalada em novo ponto. Não ocorreu a verificação de nível devido a estação apresentar-se sem régua limnimétrica. As novas régua serão instaladas nas próximas programações.

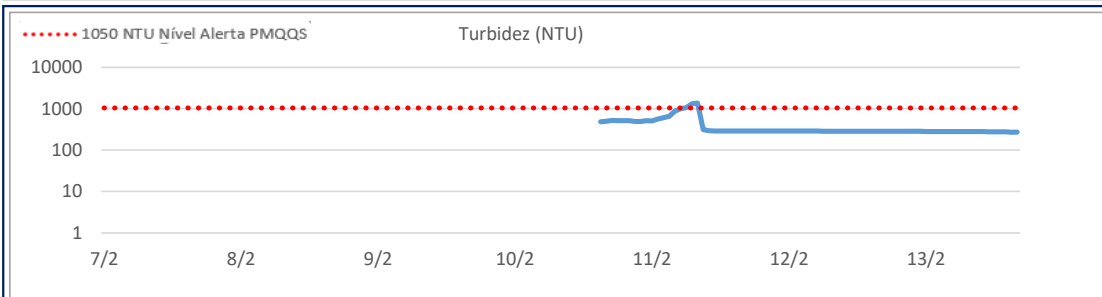
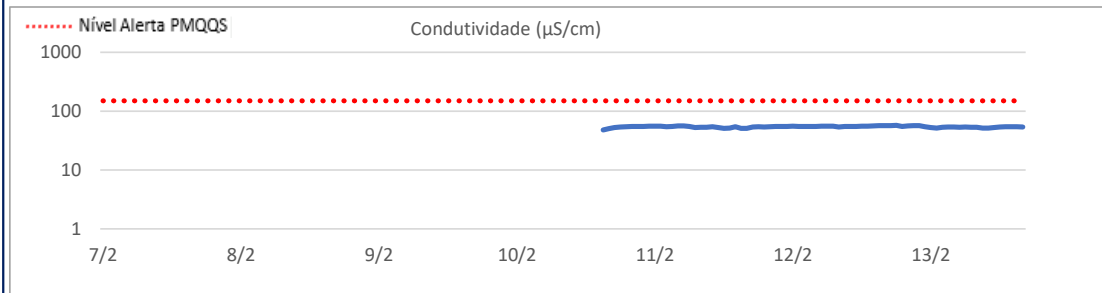
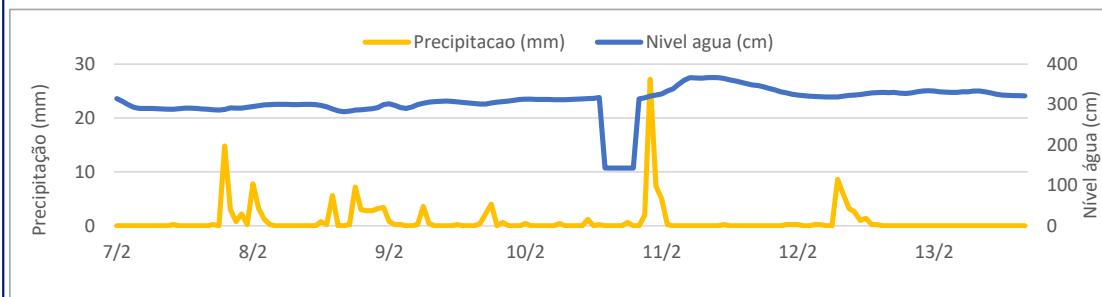
Gráfico Semanal

RDO 01 - Resultados suspeitos de oxigênio dissolvido a partir do dia 11/02/2022. Possível causa: Perda do ajuste do sensor.

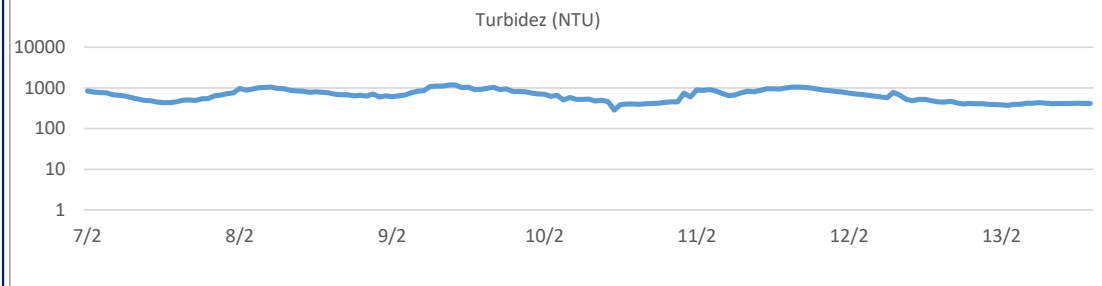
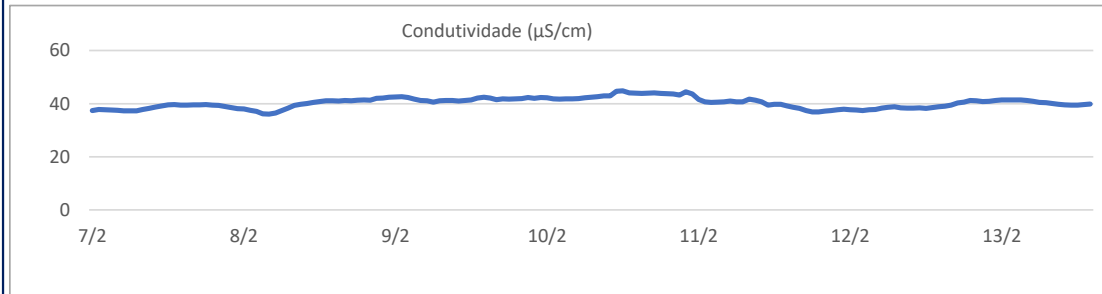
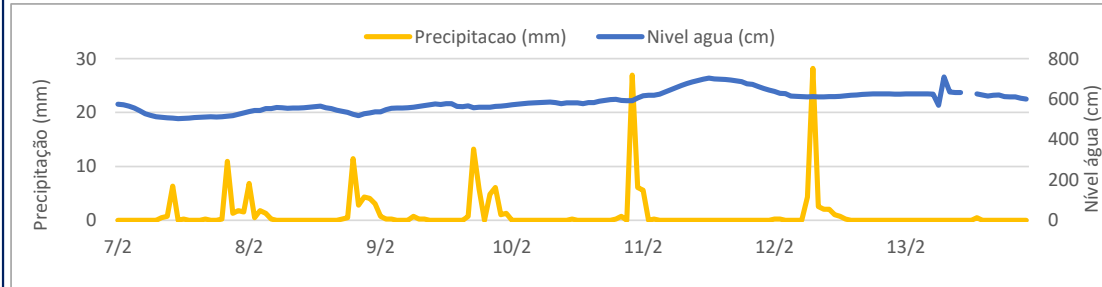
Gráfico Semanal

Código	Nome do Ponto	Descrição	Lat	Long
RDO 02J	Rio Doce - Doce 02J	Jusante do vertedouro da barragem UHE Candonga.	-20,2003	-42,8321

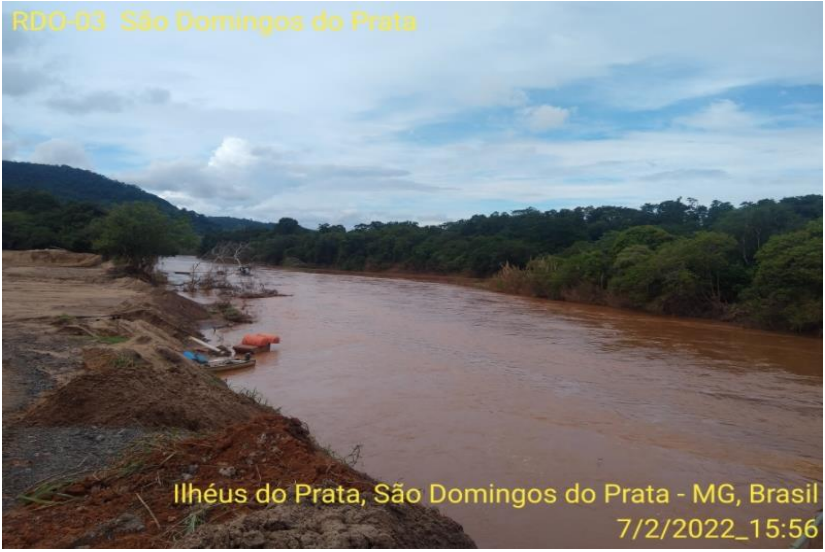
Código	Nome do Ponto	Descrição	Lat	Long
RDO 03	RDO 03 - Doce 03 em São Domingos do Prata/MG	Rio Doce em Sem Peixe/MG	-20,0144	-42,7446

Observação: Informado pela equipe de campo que a partir do dia 08/02/2022 às 12:00h a transmissão de dados da estação foi restabelecida, todos parâmetros apresentaram confiabilidade.

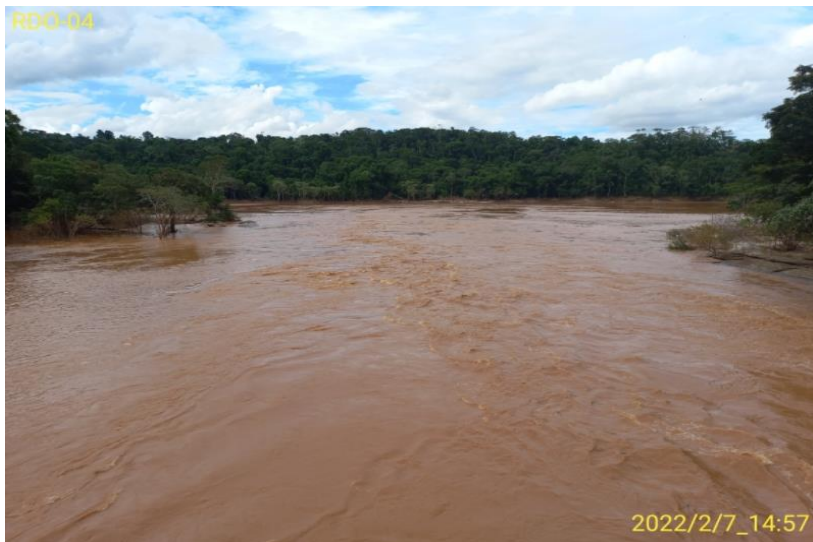
Código	Nome do Ponto	Descrição	Lat	Long
RDO 04	RDO 04 - Doce 04 em Bom Jesus do Galho/MG	Rio Doce em Bom Jesus do Galho/MG	-19,5542	-42,5214

Observação: Identificado pela equipe de campo que os dados de qualidade de água estão sendo reportados com resultados zerados devido a erro de comunicação entre sonda e sensores. Será instalado um novo dispositivo para correção destes problemas.

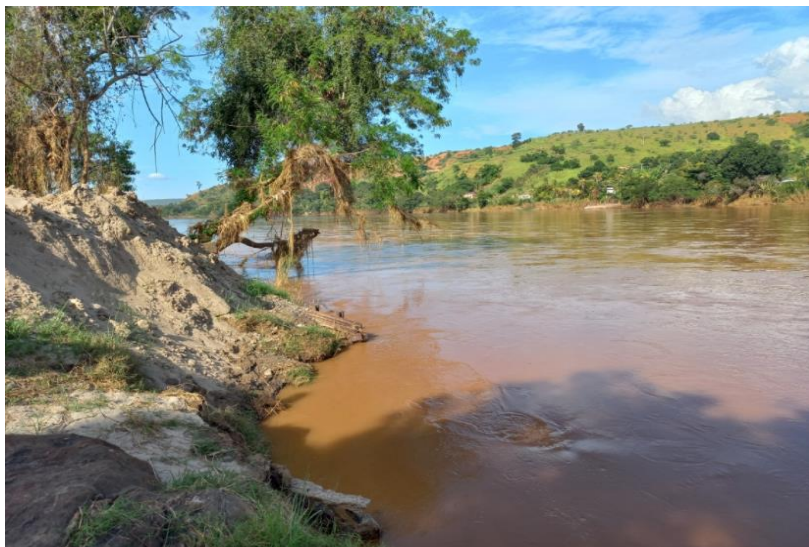
Código	Nome do Ponto	Descrição	Lat	Long
RDO 05	RDO 05 - Doce 05 em Belo Oriente/MG	Rio Doce em Belo Oriente/MG	-19,3207	-42,3646

Observação: Informado pela equipe de campo que não foi possível realizar a manutenção desta estação, pois a sonda de qualidade da água e sua tubulação encontram-se completamente submersas. Assim que o nível reduzir será programado uma manutenção corretiva.

RDO 05 - Os dados de oxigênio dissolvido reportados não são reais, pois não foi possível realizar a manutenção desta estação, pois a sonda de qualidade da água e sua tubulação encontram-se completamente submersas. Assim que o nível reduzir será programado uma manutenção corretiva.

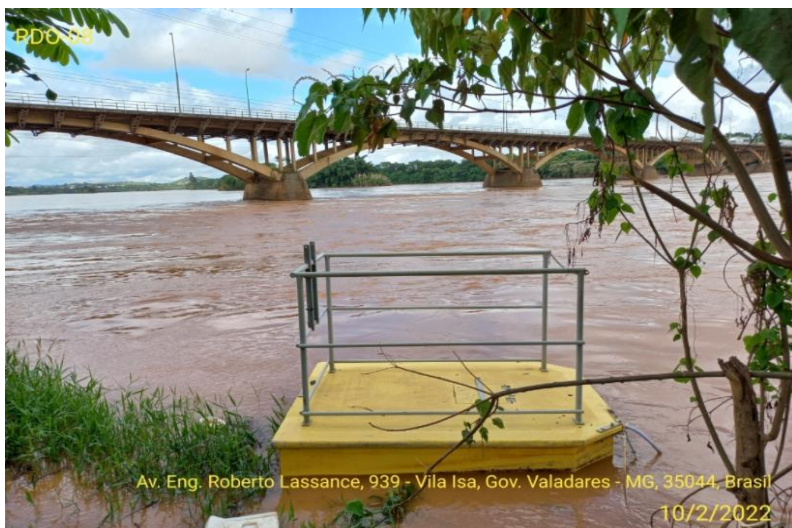
Código	Nome do Ponto	Descrição	Lat	Long
RDO 08	RDO 08 - Doce 08 em Governador Valadares/MG	Rio Doce em Governador Valadares/MG	-18,8833	-41,9526

Observação: Estação permanece sem transmissão do parâmetro de nível, será elaborado um cronograma de manutenção para instalação de novas estruturas para acondicionamento do sensor de nível.

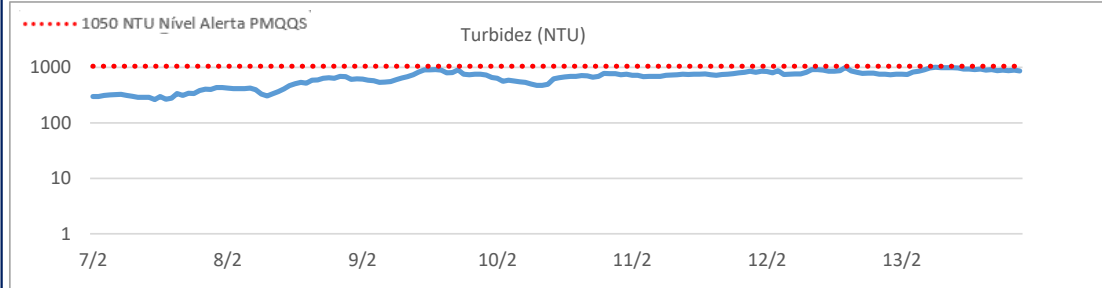
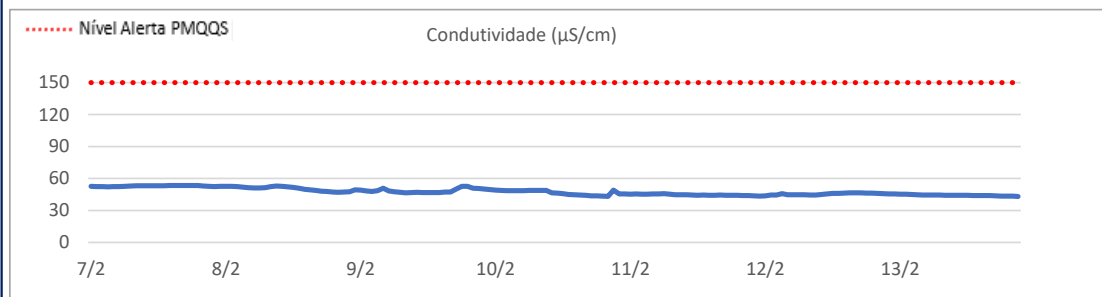
Gráfico Semanal

RDO 08 - Pico isolado suspeito de clorofila de 304,1 (µg/L). Possível causa: Obstrução do campo de leitura do sensor.

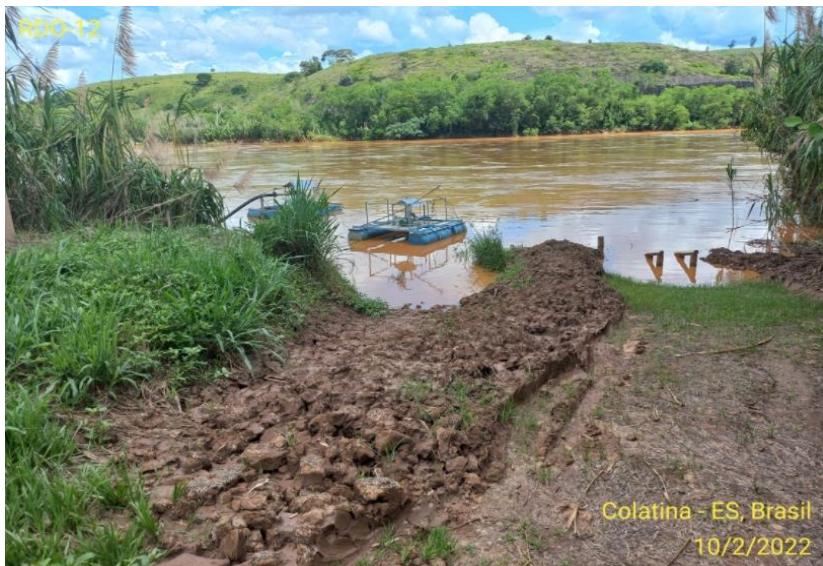
Código	Nome do Ponto	Descrição	Lat	Long
RDO 12	RDO 12 - Doce 12 em Colatina/ES	Rio Doce em Itapina/ES	-19,4993	-40,7587

Observação: Informado pela equipe de campo que não foi possível realizar a manutenção desta estação, pois a tubulação de acondicionamento da sonda de qualidade da água encontra-se submersa.

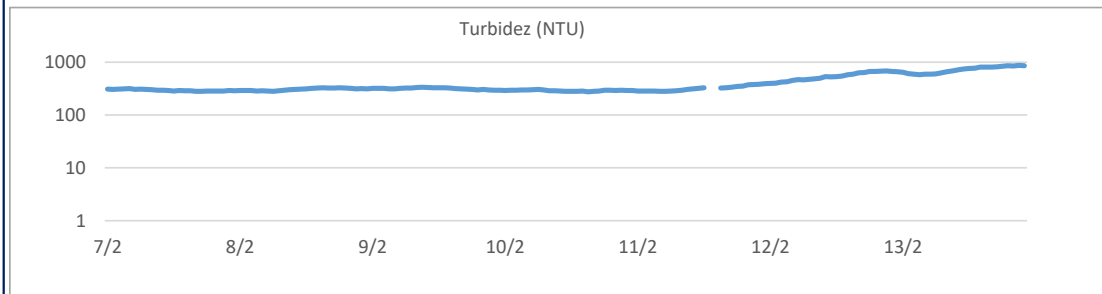
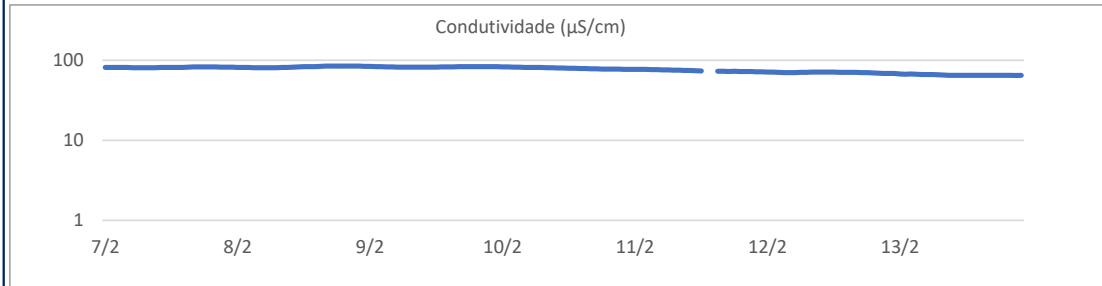
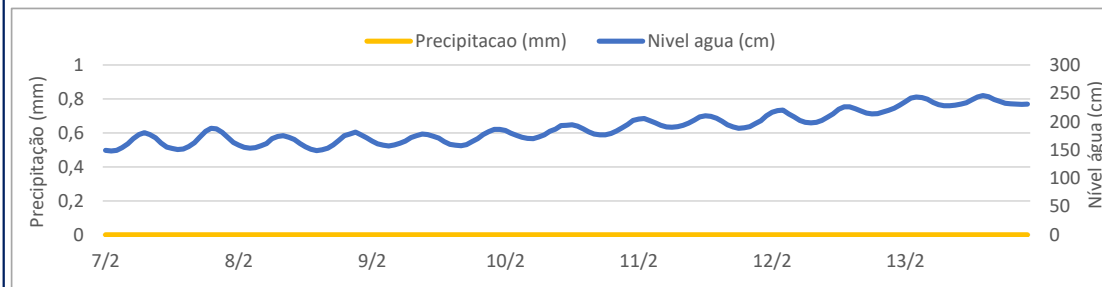
Gráfico Semanal

Código	Nome do Ponto	Descrição	Lat	Long
RDO 16	RDO 16 - Doce 16 em Linhares/ES	Foz do rio Doce em Regência/ES	-19,6464	-39,8232
