BOLETIM SEMANAL DA QUALIDADE DA ÁGUA
PROGRAMA DE MONITORAMENTO QUALI-QUANTITATIVO SISTEMÁTICO DE ÁGUA E SEDIMENTOS (PMQQS)

Data da última atualização: 31/01/2022

Este boletim tem como objetivo disponibilizar informações atualizadas produzidas pelas estações de monitoramento automáticas do Programa de Monitoramento Quali-Quantitativo Sistemático de Água e Sedimentos – PMQQS.

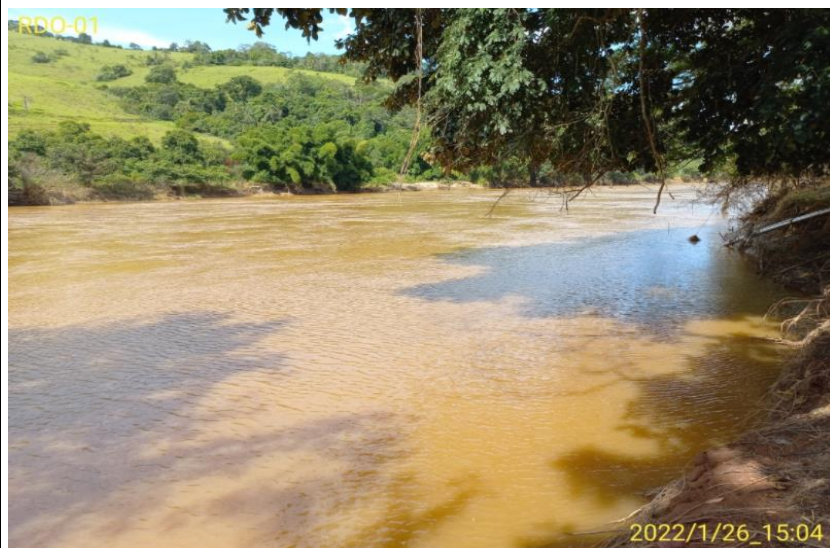
Código	Nome do Ponto	Descrição	Lat	Long
RDO 01	RDO 01 - Doce 01 – Rio Doce/MG	Rio Doce em Rio Doce/MG	-20,25603	-42,91249

RDO 01 - Os resultados de qualidade de água são suspeitos, pois podem estar sob interferência de acúmulo de material na tubulação da sonda, o qual não pode ser removido ainda devido ao elevado nível do rio.

Observação: Foi identificado pela equipe de campo comportamento irregular dos parâmetros de qualidade da água reportados pela sonda até o dia 26/01/2022, devido ao acúmulo de material ao redor da sonda. A limpeza não foi realizada, pois a sonda se encontra travada dentro da tubulação.

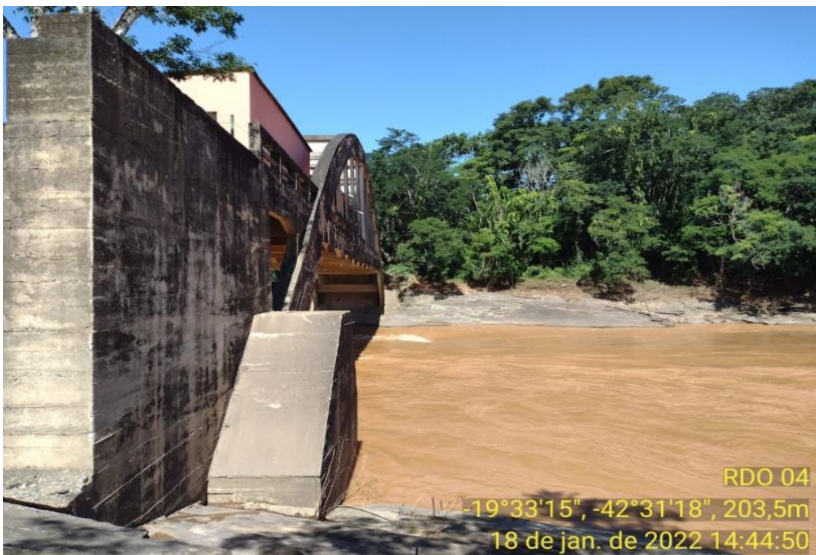
Código	Nome do Ponto	Descrição	Lat	Long
RDO 04	RDO 04 - Doce 04 em Bom Jesus do Galho/MG	Rio Doce em Bom Jesus do Galho/MG	-19,5542	-42,5214

Observação: Identificado pela equipe de campo que devido as fortes chuvas e elevação do rio ocorreu rompimento do cabo de alimentação e dados da sonda e a tubulação de acondicionamento foi danificada. Com o nível elevado ainda não foi possível identificar todos os danos. Os dados de qualidade de água pararam de ser transmitidos a partir do dia 10/01 às 07:00h.

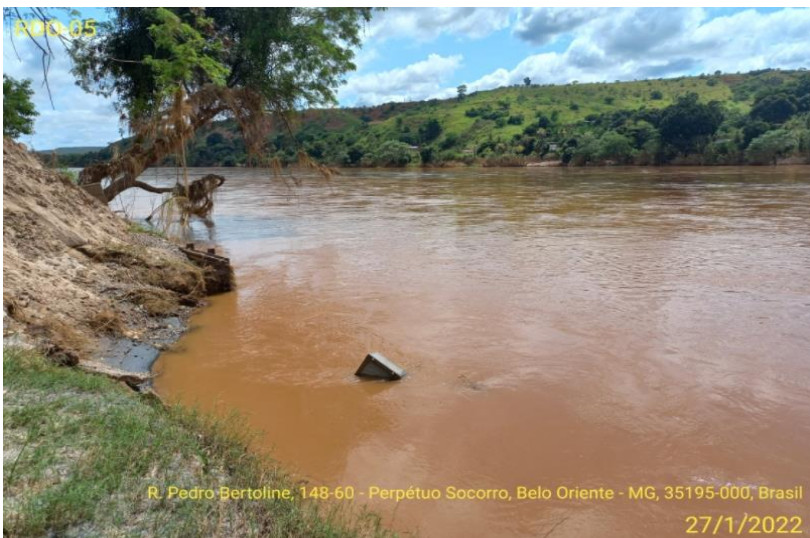
Código	Nome do Ponto	Descrição	Lat	Long
RDO 05	RDO 05 - Doce 05 em Belo Oriente/MG	Rio Doce em Belo Oriente/MG	-19,3207	-42,3646

RDO 05 - Os dados de oxigênio dissolvido e condutividade reportados não são reais, pois a sonda encontra-se soterrada devido o barranco ter cedido e seus sensores estão com acúmulo de material alterando assim os resultados. A manutenção irá ocorrer assim que o nível do rio diminuir.

Observação: Identificado pela equipe de campo que alguns dados reportados podem estar alterados, pois a sonda encontra-se soterrada devido o barranco ter cedido e seus sensores estão com acúmulo de material alterando assim os resultados. A manutenção irá ocorrer assim que o nível do rio diminuir.

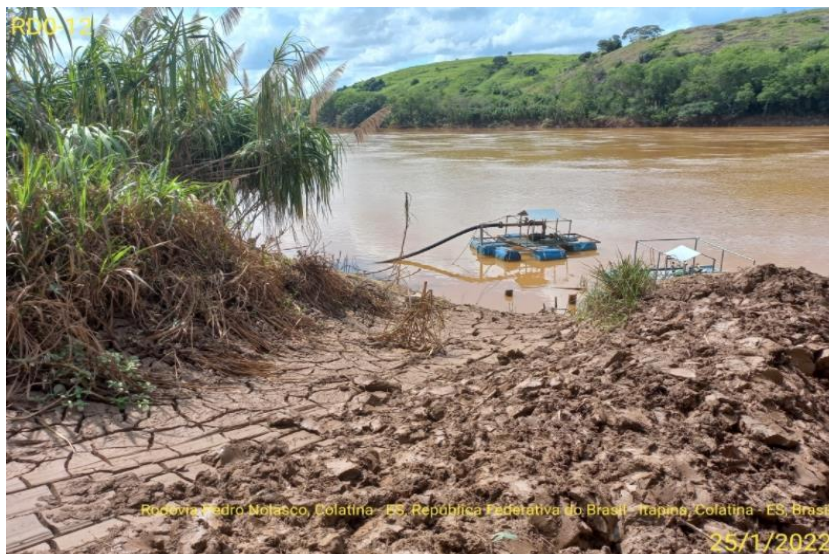
Código	Nome do Ponto	Descrição	Lat	Long
RDO 12	RDO 12 - Doce 12 em Colatina/ES	Rio Doce em Itapina/ES	-19,4993	-40,7587

Observação: Não foi possível realizar a retirada da sonda de qualidade da água devido a tubulação está soterrada com material.

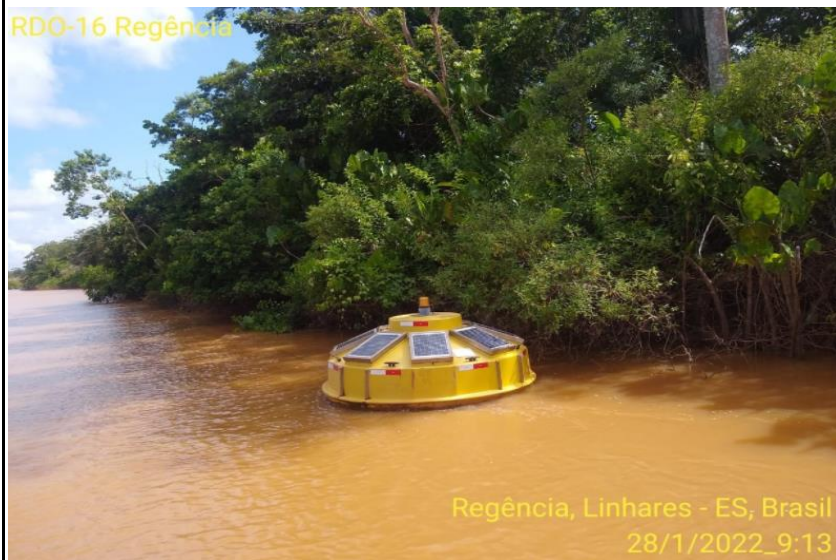
RDO-16 Regência

RDO 16 - Resultados zerados de condutividade e temperatura da amostra do dia 18/01/2022 às 20:00h até o dia 28/01/2022 às 08:00h são irreais. Possível causa: Perda de ajustes do sensor.

Observação: Dados reportados com confiabilidade a partir do dia 28/01/2022, após manutenção realizada pela equipe de campo.

RDO 16 - Dados reportados com confiabilidade a partir do dia 28/01/2022, após manutenção realizada pela equipe de campo.
