BOLETIM SEMANAL DA QUALIDADE DA ÁGUA
PROGRAMA DE MONITORAMENTO QUALI-QUANTITATIVO SISTEMÁTICO DE ÁGUA E SEDIMENTOS (PMQQS)

Data da última atualização: 03/03/2022

Este boletim tem como objetivo disponibilizar informações atualizadas produzidas pelas estações de monitoramento automáticas do Programa de Monitoramento Quali-Quantitativo Sistemático de Água e Sedimentos – PMQQS.

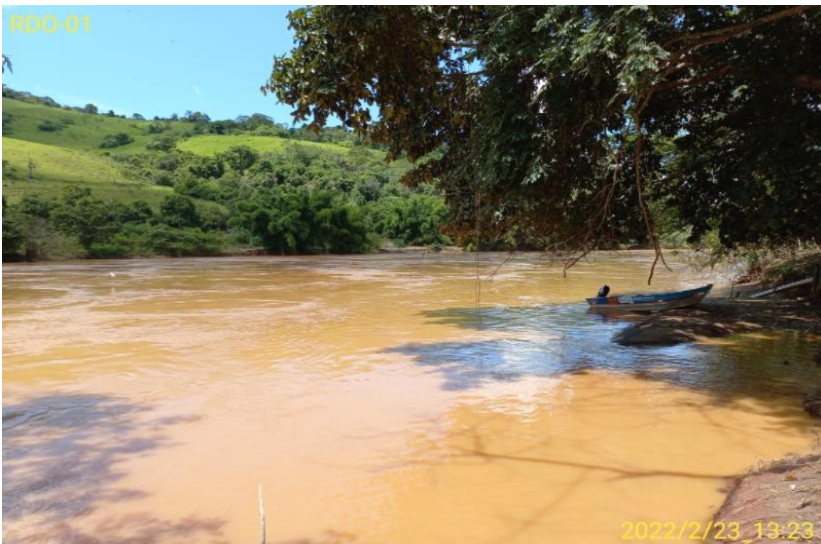
Código	Nome do Ponto	Descrição	Lat	Long
RDO 01	RDO 01 - Doce 01 – Rio Doce/MG	Rio Doce em Rio Doce/MG	-20,25603	-42,91249

RDO 01 - Os dados de qualidade de água devem ser desconsiderados, pois não apresentam confiabilidade devido a sonda encontrar-se submersa ao material de fundo do rio. Assim que o nível do rio reduzir a manutenção será realizada.

Observação: Foi identificado pela equipe de campo que os dados de qualidade de água devem ser desconsiderados, pois não apresentam confiabilidade devido a sonda encontrar-se submersa ao material de fundo do rio. Assim que o nível do rio reduzir a manutenção será realizada.

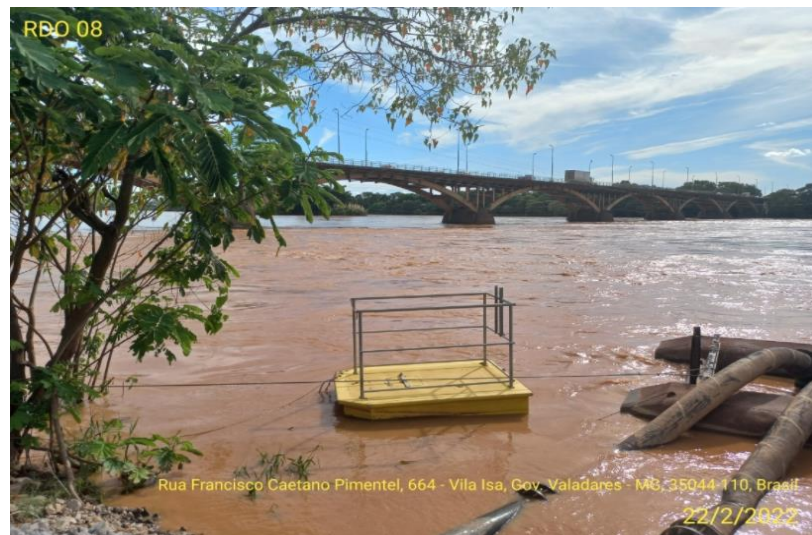
Código	Nome do Ponto	Descrição	Lat	Long
RDO 08	RDO 08 - Doce 08 em Governador Valadares/MG	Rio Doce em Governador Valadares/MG	-18,8833	-41,9526

RDO 08 - Decaimento irreais dos resultados de oxigênio dissolvido a partir do dia 26/02/2022 às 21:00h. Possível causa: Perda do ajuste do sensor.

Observação: Estação permanece sem transmissão do parâmetro de nível, será elaborado um cronograma de manutenção para instalação de novas estruturas para acondicionamento do sensor de nível. Foi identificado pela equipe de campo que os resultados de condutividade são inconsistentes devido o contato da sonda do material da margem do rio.

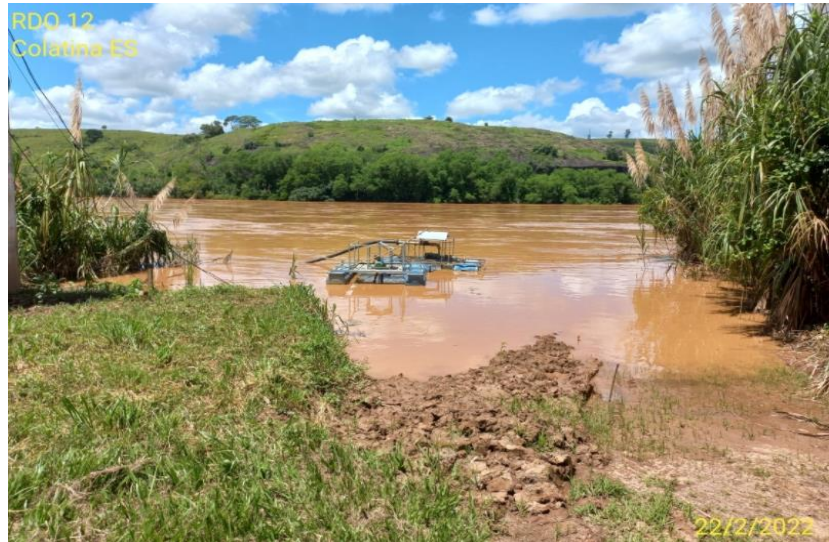
Código	Nome do Ponto	Descrição	Lat	Long
RDO 12	RDO 12 - Doce 12 em Colatina/ES	Rio Doce em Itapina/ES	-19,4993	-40,7587

Observação: Identificado pela equipe de campo que a sonda encontra com bastante acúmulo de material.

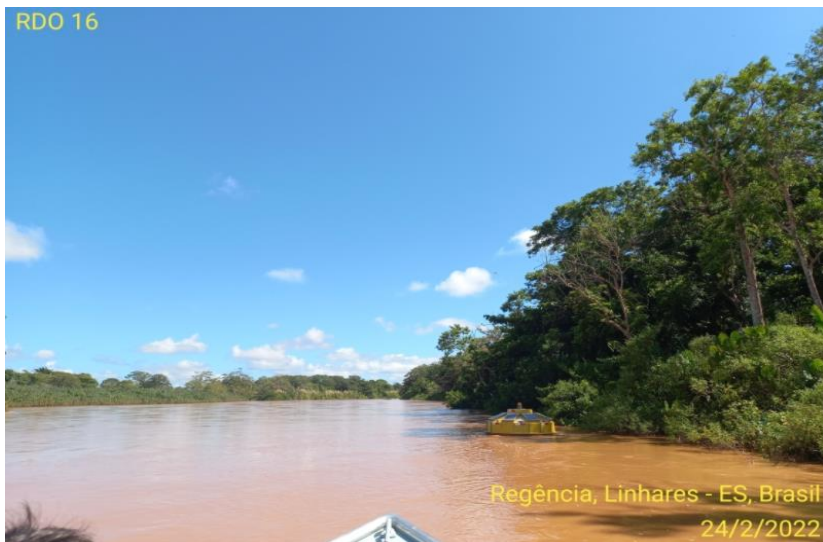
Código	Nome do Ponto	Descrição	Lat	Long
RDO 16	RDO 16 - Doce 16 em Linhares/ES	Foz do rio Doce em Regência/ES	-19,6464	-39,8232

RDO 16 - Resultados zerados de condutividade, temperatura da amostra e pH. Possível causa: Falha eletrônica no sensor.

Observação: Ausência de dados de condutividade a partir de 15hs de 17/02 até 24/02/2022, possível falha eletrônica no sensor.
