BOLETIM SEMANAL DA QUALIDADE DA ÁGUA
PROGRAMA DE MONITORAMENTO QUALI-QUANTITATIVO SISTEMÁTICO DE ÁGUA E SEDIMENTOS (PMQQS)

Data da última atualização: 07/03/2022

Este boletim tem como objetivo disponibilizar informações atualizadas produzidas pelas estações de monitoramento automáticas do Programa de Monitoramento Quali-Quantitativo Sistemático de Água e Sedimentos – PMQQS.

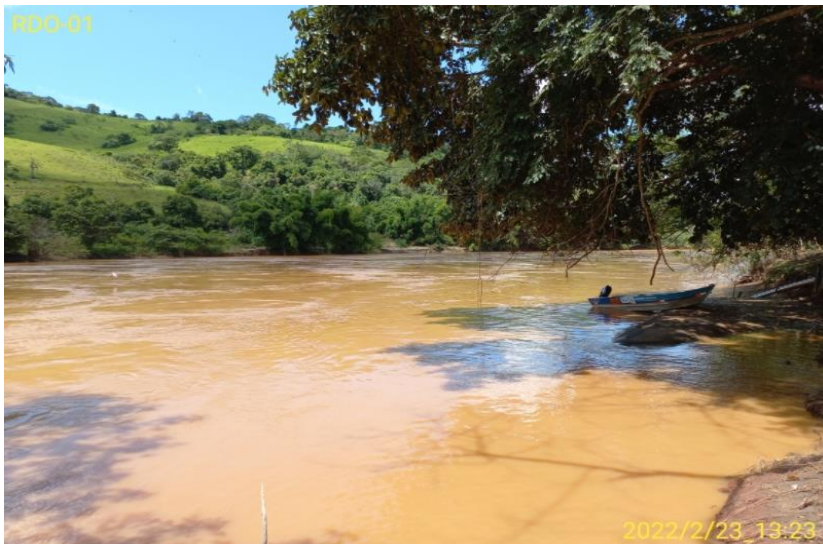
Código	Nome do Ponto	Descrição	Lat	Long
RDO 01	RDO 01 - Doce 01 – Rio Doce/MG	Rio Doce em Rio Doce/MG	-20,25603	-42,91249

Observação: Foi identificado pela equipe de campo que os dados de qualidade de água devem ser desconsiderados, pois não apresentam confiabilidade devido a sonda encontrar-se submersa ao material de fundo do rio. Assim que o nível do rio reduzir a manutenção será realizada.

RDO 01 - Os dados de qualidade de água devem ser desconsiderados, pois não apresentam confiabilidade devido a sonda encontrar-se submersa ao material de fundo do rio. Assim que o nível do rio reduzir a manutenção será realizada.

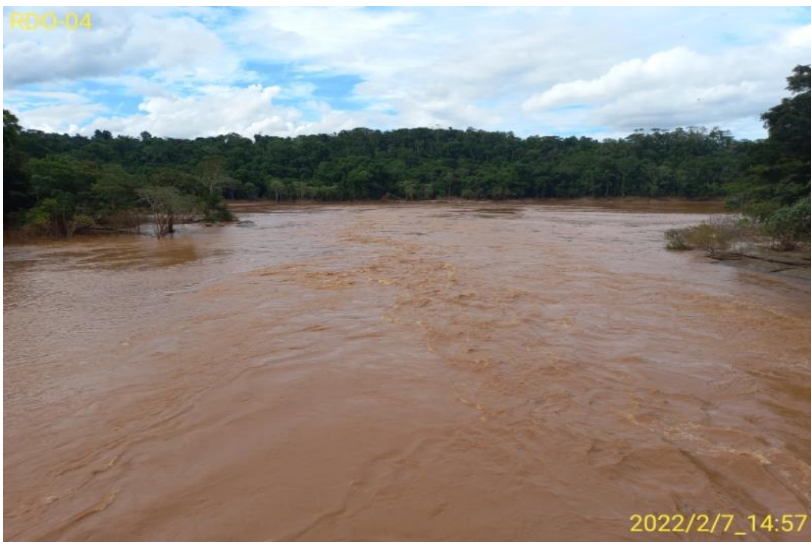
Código	Nome do Ponto	Descrição	Lat	Long
RDO 04	RDO 04 - Doce 04 em Bom Jesus do Galho/MG	Rio Doce em Bom Jesus do Galho/MG	-19,5542	-42,5214

Observação: Identificado pela equipe de campo que os dados de qualidade de água estão sendo reportados com resultados zerados devido a erro de comunicação entre sonda e sensores. Será instalado um novo dispositivo para correção destes problemas assim que o nível do rio permitir.

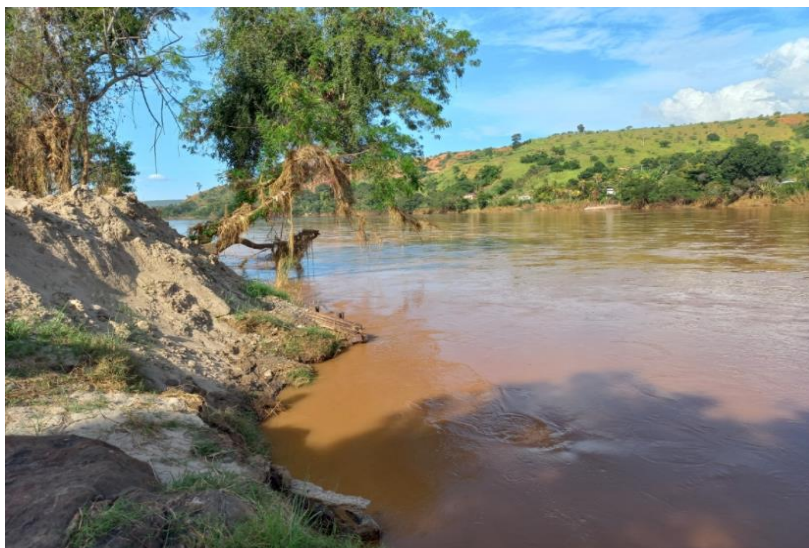
Código	Nome do Ponto	Descrição	Lat	Long
RDO 05	RDO 05 - Doce 05 em Belo Oriente/MG	Rio Doce em Belo Oriente/MG	-19,3207	-42,3646

Observação: Informado pela equipe de campo que não foi possível realizar a manutenção desta estação, pois a sonda de qualidade da água e sua tubulação encontram-se completamente submersas. Assim que o nível reduzir será programado uma manutenção corretiva.

RDO 05 - Os dados de oxigênio dissolvido reportados não são reais, pois não foi possível realizar a manutenção desta estação, pois o acesso a sonda de qualidade encontra-se completamente submersas. Assim que o nível reduzir será programado uma manutenção corretiva.

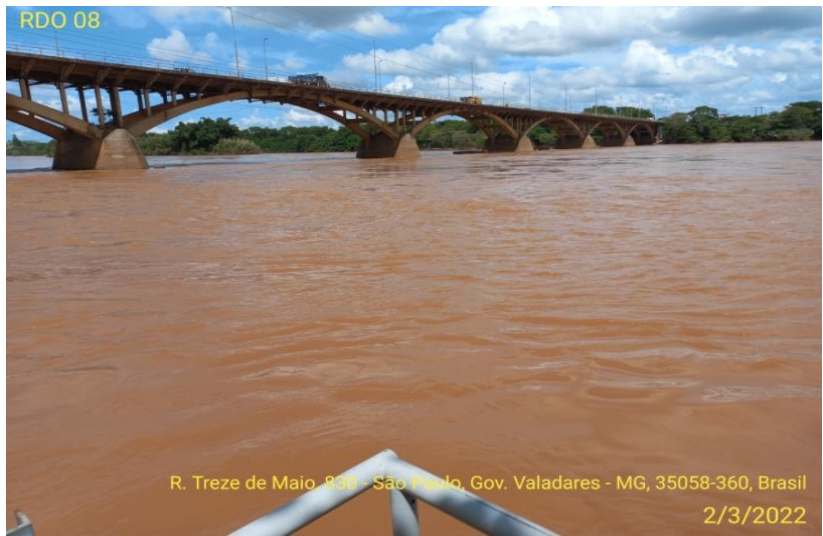
Código	Nome do Ponto	Descrição	Lat	Long
RDO 08	RDO 08 - Doce 08 em Governador Valadares/MG	Rio Doce em Governador Valadares/MG	-18,8833	-41,9526

Observação: Estação permanece sem transmissão do parâmetro de nível, será elaborado um cronograma de manutenção para instalação de novas estruturas para acondicionamento do sensor de nível. A equipe de campo no dia 02/03/2022 realizou o reposicionamento do catamarã e a sonda voltou a reportar os dados com confiabilidade.

RDO 08 - Os dados de oxigênio dissolvido e turbidez reportados não são reais até o dia 02/03/2022, pois a posição do catamarã nas margens do rio estava fazendo com que a sonda interagisse com o barro, alterando os resultados reportados. A equipe de campo no dia 02/03/2022 realizou o reposicionamento do catamarã e a sonda voltou a reportar os dados com confiabilidade.

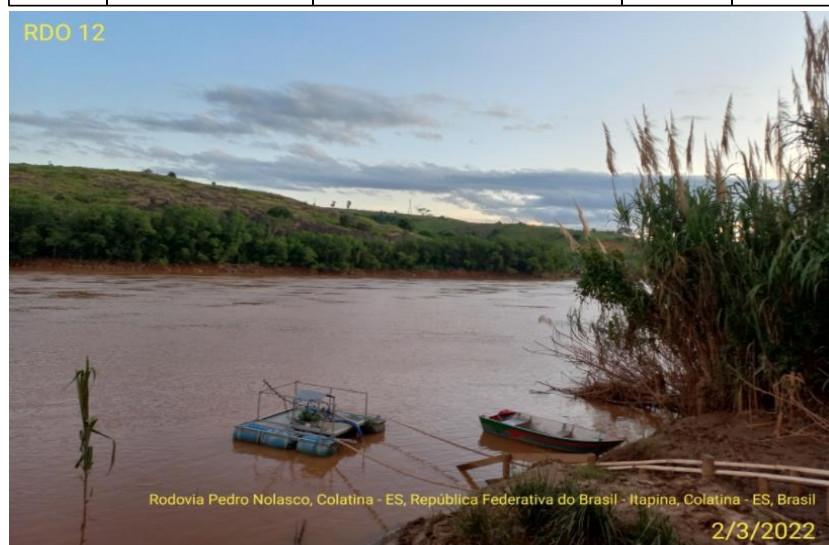
RDO 12

Observação: Identificado pela equipe de campo que a sonda encontra com bastante acúmulo de material.
