**BOLETIM SEMANAL DA QUALIDADE DA ÁGUA**  
**PROGRAMA DE MONITORAMENTO QUALI-QUANTITATIVO SISTEMÁTICO DE ÁGUA E SEDIMENTOS (PMQQS)**

**Este boletim tem como objetivo disponibilizar informações atualizadas produzidas pelas estações de monitoramento automáticas do Programa de Monitoramento Quali-Quantitativo Sistemático de Água e Sedimentos – PMQQS.**

**Resultados das estações automáticas:** São apresentados os resultados de mínimas, médias e máximas do período avaliado na semana de 07/03/2022 a 13/03/2022 para os parâmetros: clorofila a, cianobactérias, condutividade elétrica, temperatura, turbidez, oxigênio dissolvido, pH (acidez) e chuva acumulada neste período.

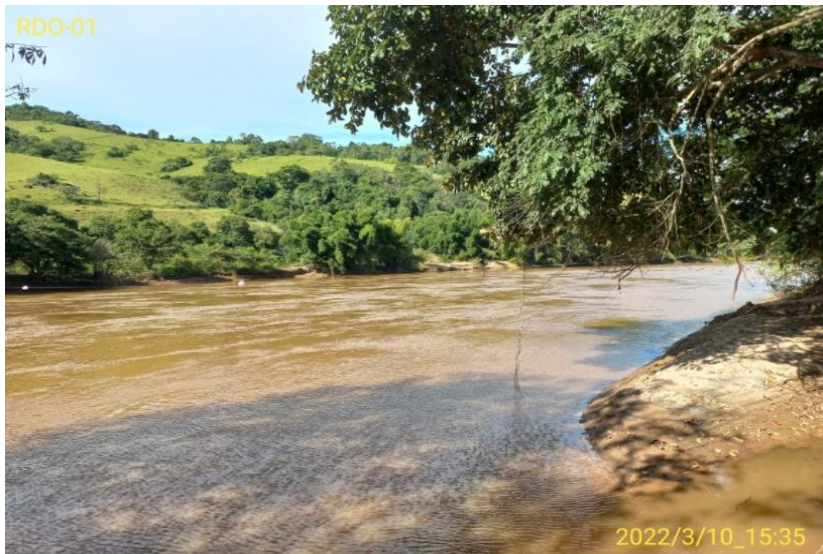
Código	Nome do Ponto	Descrição	Lat	Long
RDO 01	RDO 01 - Doce 01 – Rio Doce/MG	Rio Doce em Rio Doce/MG	-20,25603	-42,91249

**Observação:** Foi identificado pela equipe de campo que os dados de qualidade de água devem ser desconsiderados, pois não apresentam confiabilidade, já que a sonda se encontra submersa ao material de fundo do rio. No dia 09/03/2022 iniciou-se a manutenção corretiva desta estação.

RDO 01 - Os dados de qualidade de água devem ser desconsiderados, pois não apresentam confiabilidade, já que a sonda encontra-se submersa ao material de fundo do rio. Assim que o nível do rio reduzir a manutenção será realizada.

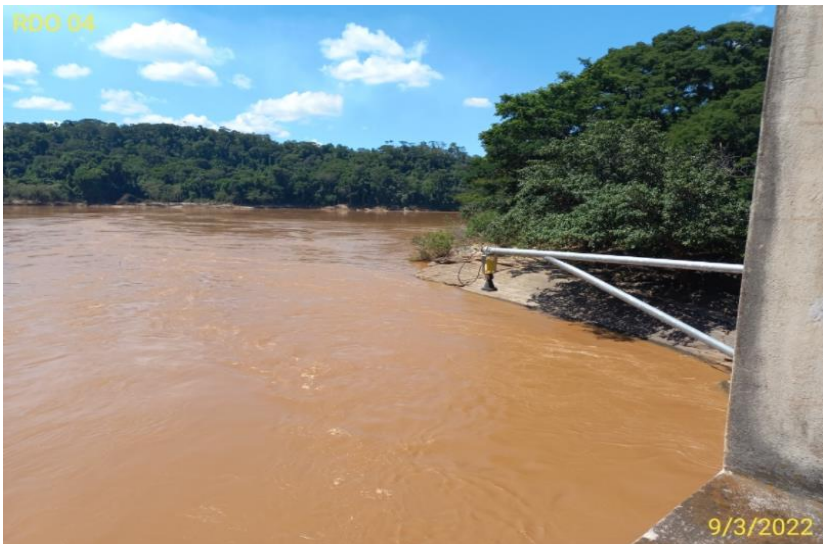
Código	Nome do Ponto	Descrição	Lat	Long
RDO 04	RDO 04 - Doce 04 em Bom Jesus do Galho/MG	Rio Doce em Bom Jesus do Galho/MG	-19,5542	-42,5214

**Observação:** A partir do dia 09/03/2022 às 15:00h os dados de qualidade de água voltaram a ser transmitidos com confiabilidade.

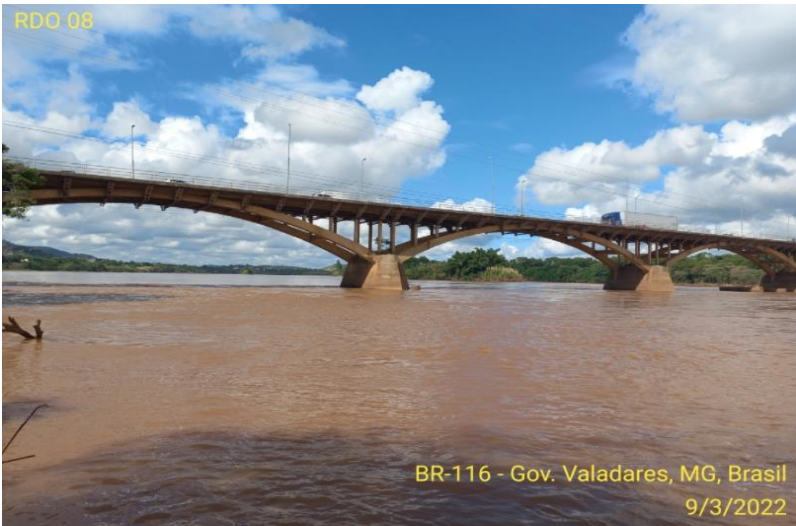
Código	Nome do Ponto	Descrição	Lat	Long
RDO 08	RDO 08 - Doce 08 em Governador Valadares/MG	Rio Doce em Governador Valadares/MG	-18,8833	-41,9526

**Observação:** Estação permanece sem transmissão do parâmetro de nível, será elaborado um cronograma de manutenção para instalação de novas estruturas para acondicionamento do sensor de nível.

RDO 08 - Estação permanece sem transmissão do parâmetro de nível, será elaborado um cronograma de manutenção para instalação de novas estruturas para acondicionamento do sensor de nível.

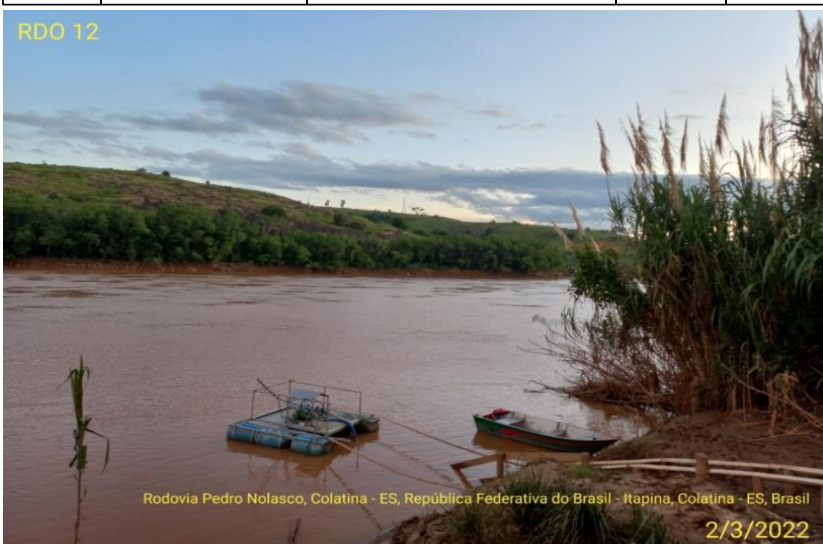
**Observação:** Identificado pela equipe de campo que a sonda encontra-se com bastante acúmulo de material.

RDO 12 - Os dados de qualidade de água devem ser desconsiderados, pois não apresentam confiabilidade, já que a sonda encontra-se com bastante acúmulo de material. Assim que o nível do rio reduzir a manutenção será realizada.
