BOLETIM SEMANAL DA QUALIDADE DA ÁGUA
PROGRAMA DE MONITORAMENTO QUALI-QUANTITATIVO SISTEMÁTICO DE ÁGUA E SEDIMENTOS (PMQQS)

Data da última atualização: 28/03/2022

Este boletim tem como objetivo disponibilizar informações atualizadas produzidas pelas estações de monitoramento automáticas do Programa de Monitoramento Quali-Quantitativo Sistemático de Água e Sedimentos – PMQQS.

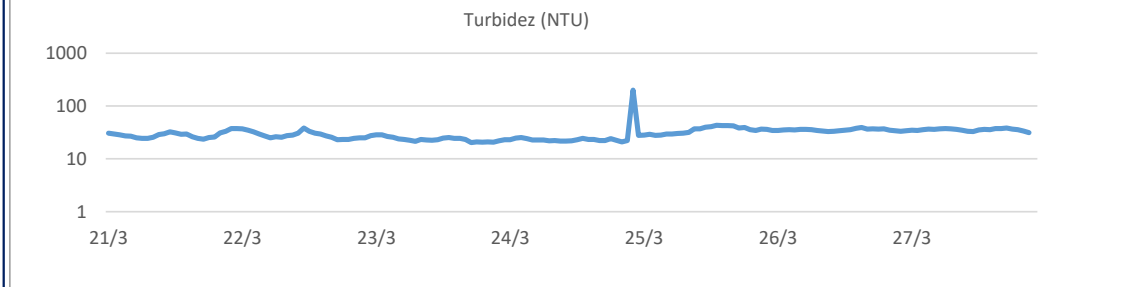
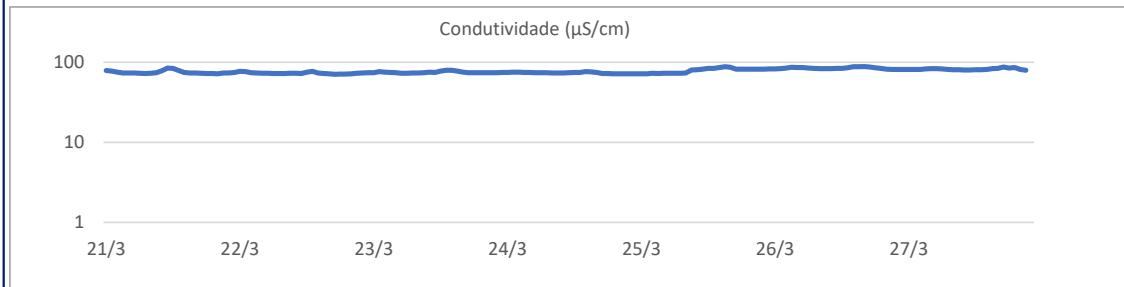
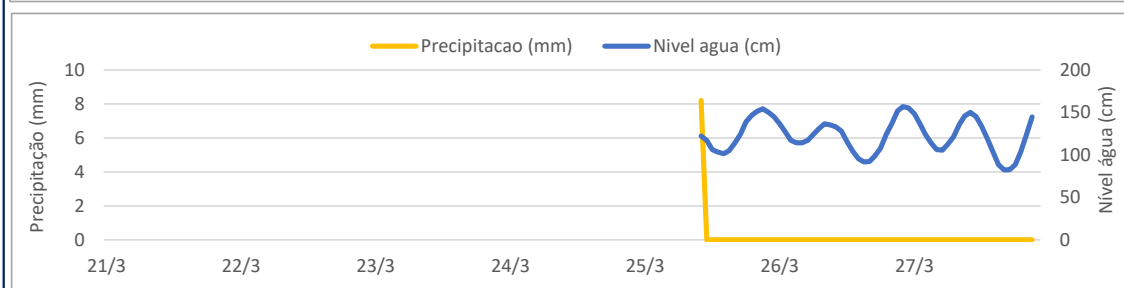
Gráfico Semanal

Código	Nome do Ponto	Descrição	Lat	Long
RDO 16	RDO 16 - Doce 16 em Linhares/ES	Foz do rio Doce em Regência/ES	-19,6464	-39,8232

Observação: Identificado pela equipe de campo que a estação apresentou ausência de dados na semana deste boletim devido a uma falha no Datalogger que desconfigurou, após a manutenção corretiva realizada no dia 25/03/2022 ocorreu a reconfiguração e ela voltou a reportar os dados com confiabilidade.
