BOLETIM SEMANAL DA QUALIDADE DA ÁGUA
PROGRAMA DE MONITORAMENTO QUALI-QUANTITATIVO SISTEMÁTICO DE ÁGUA E SEDIMENTOS (PMQQS)

Data da última atualização: 04/04/2022

Este boletim tem como objetivo disponibilizar informações atualizadas produzidas pelas estações de monitoramento automáticas do Programa de Monitoramento Quali-Quantitativo Sistemático de Água e Sedimentos – PMQQS.

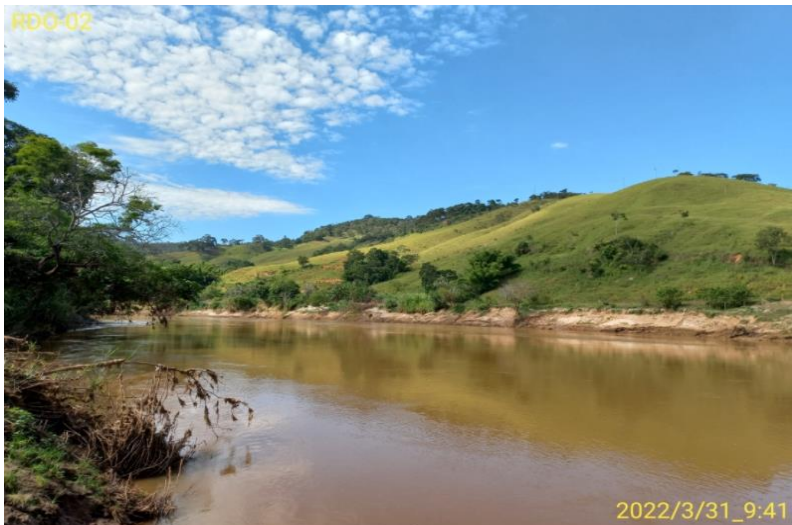
Código	Nome do Ponto	Descrição	Lat	Long
RDO 02J	Rio Doce - Doce 02J	Jusante do vertedouro da barragem UHE Candonga.	-20,2003	-42,8321

Observação: Identificado pela equipe de campo que as falhas de dados de nível ocorreram devido a defeito com o equipamento. Assim como, os registros de picos de turbidez nos dias 29/03 e 30/03 são inconsistentes devido a alguma obstrução momentânea do campo de atuação do sensor. Após manutenção no dia 31/03/2022 os dados de nível voltaram a ser transmitidos normalmente.

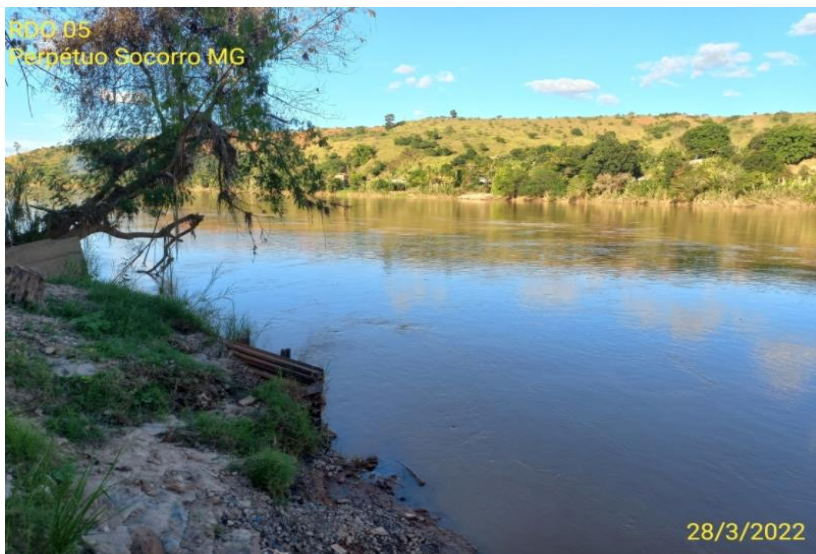
Código	Nome do Ponto	Descrição	Lat	Long
RDO 05	RDO 05 - Doce 05 em Belo Oriente/MG	Rio Doce em Belo Oriente/MG	-19,3207	-42,3646

Observação: Informado pela equipe de campo que não foi possível realizar a manutenção desta estação, pois a sonda de qualidade da água e sua tubulação encontram-se completamente submersas. Assim que o nível reduzir será programado uma manutenção corretiva.

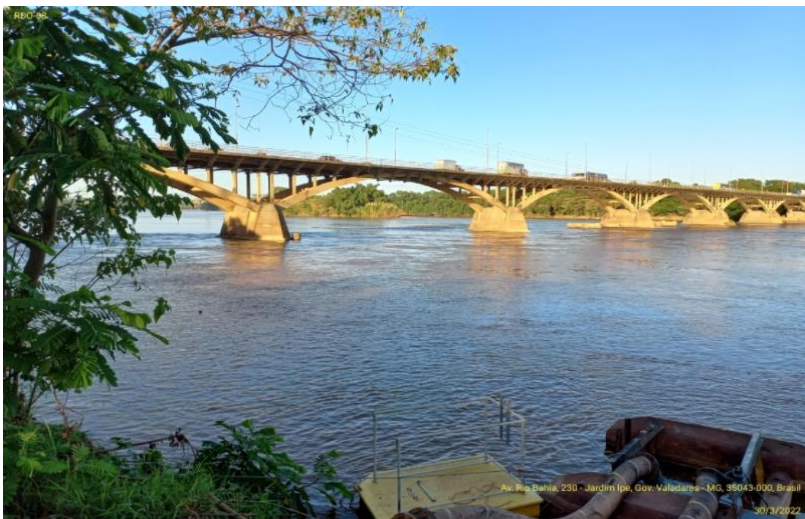
Código	Nome do Ponto	Descrição	Lat	Long
RDO 08	RDO 08 - Doce 08 em Governador Valadares/MG	Rio Doce em Governador Valadares/MG	-18,8833	-41,9526

Observação: Estação permanece sem transmissão do parâmetro de nível, será elaborado um cronograma de manutenção para instalação de novas estruturas para acondicionamento do sensor de nível.

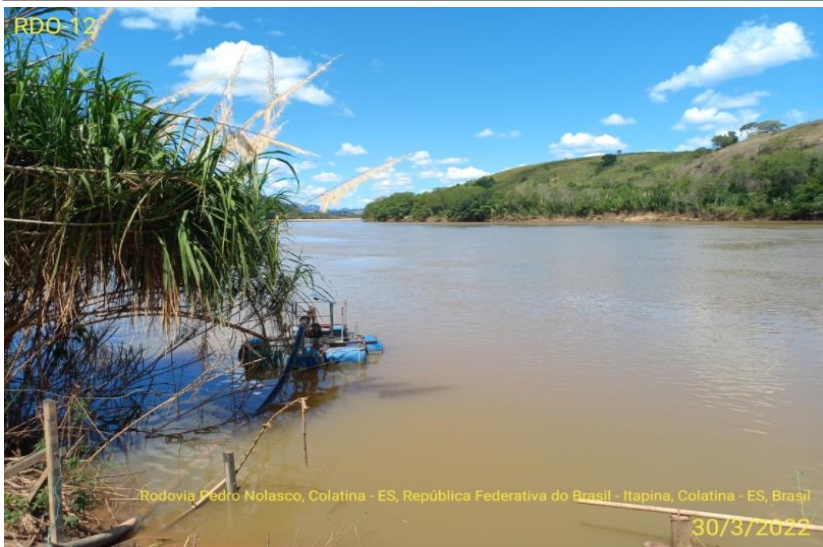
Código	Nome do Ponto	Descrição	Lat	Long
RDO 12	RDO 12 - Doce 12 em Colatina/ES	Rio Doce em Itapina/ES	-19,4993	-40,7587

Observação: Identificado pela equipe de campo que os picos de turbidez aleatórios ocorridos ao longo da semana ocorreram provavelmente por presença de material no campo de leitura do sensor.

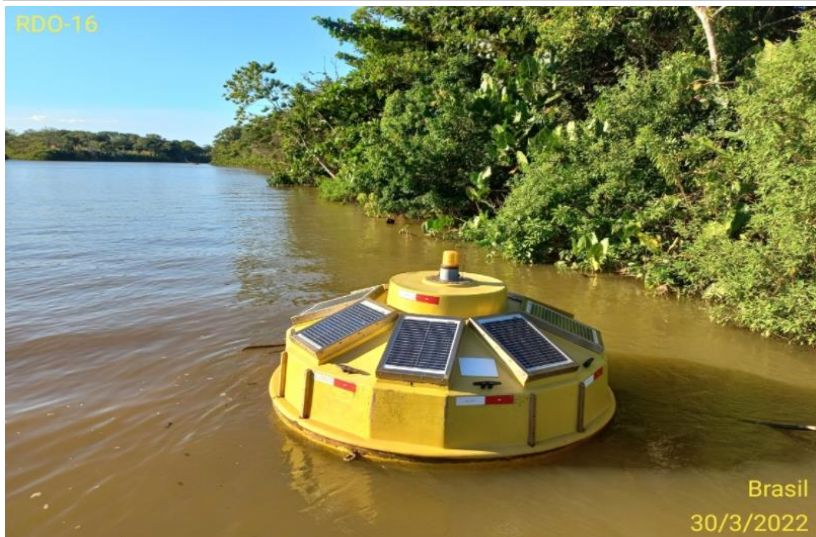
Código	Nome do Ponto	Descrição	Lat	Long
RDO 16	RDO 16 - Doce 16 em Linhares/ES	Foz do rio Doce em Regência/ES	-19,6464	-39,8232

Observação: Apresentou falhas de dados de qualidade de água a partir do dia 01/04/2022. A equipe de campo irá verificar o ocorrido na próxima manutenção.
