BOLETIM SEMANAL DA QUALIDADE DA ÁGUA
PROGRAMA DE MONITORAMENTO QUALI-QUANTITATIVO SISTEMÁTICO DE ÁGUA E SEDIMENTOS (PMQQS)

Data da última atualização: 16/11/2022

Este boletim tem como objetivo disponibilizar informações atualizadas produzidas pelas estações de monitoramento automáticas do Programa de Monitoramento Quali-Quantitativo Sistemático de Água e Sedimentos – PMQQS.

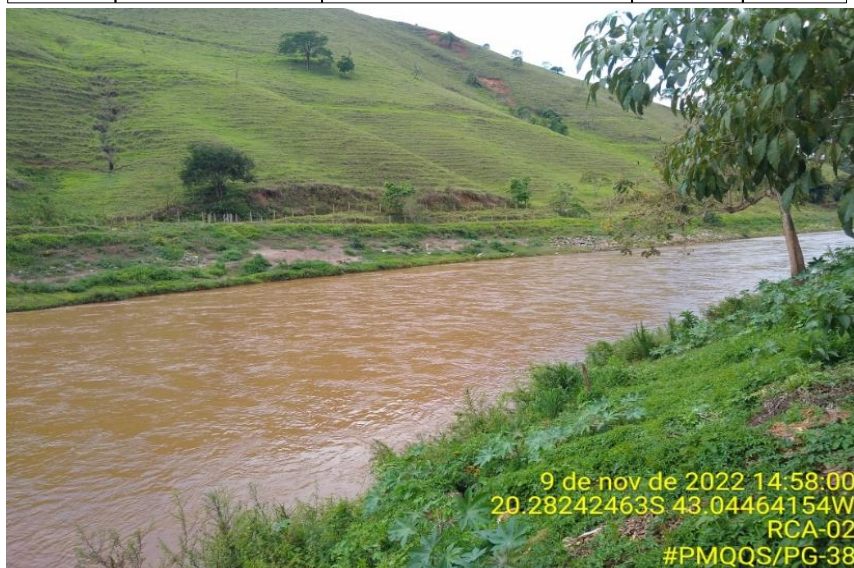
9 de nov de 2022 14:58:00
20.28242463S 43.04464154W
RCA-02
#PMQQS/PG-38

Código	Nome do Ponto	Descrição	Lat	Long
RCA 02	RCA 02 - Carmo 02 em Barra Longa/MG	Rio do Carmo em Barra Longa/MG	-20,28241	-43,044879

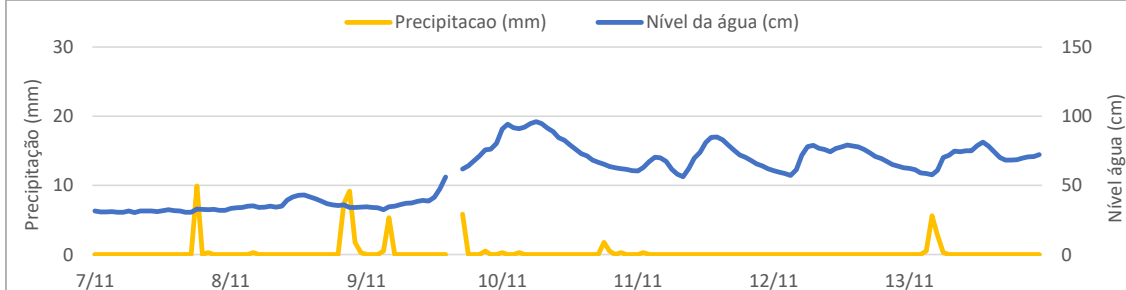
Gráfico Semanal

Observação: Observado aumento de turbidez a partir do dia 09/11 devido à ocorrência de precipitação a montante. Também foi observado pico isolado de turbidez no dia 07/11 as 18h:00, que pode estar relacionado à precipitação registrada no local no mesmo horário.

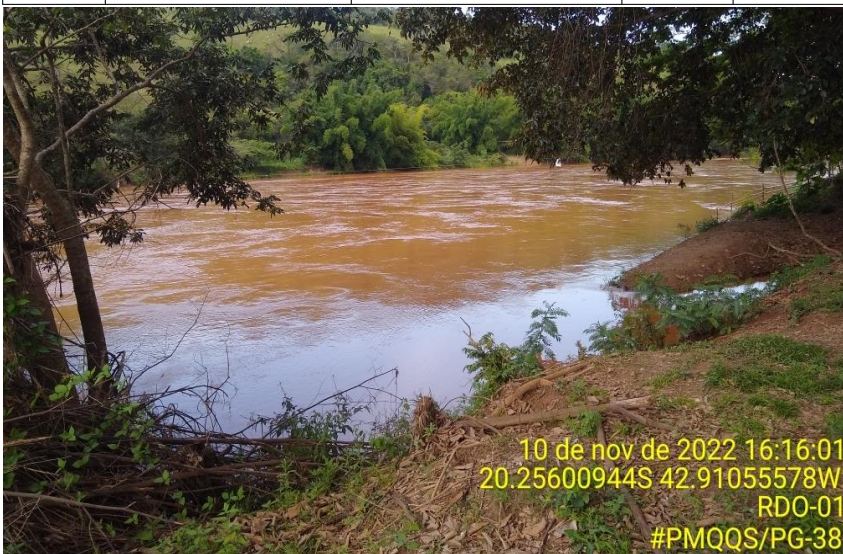
Código	Nome do ponto	Descrição	Lat	Long
RDO 01J	Rio Doce - Doce 01J/MG	Rio Doce em Rio Doce/MG	-20,25603	-42,91249

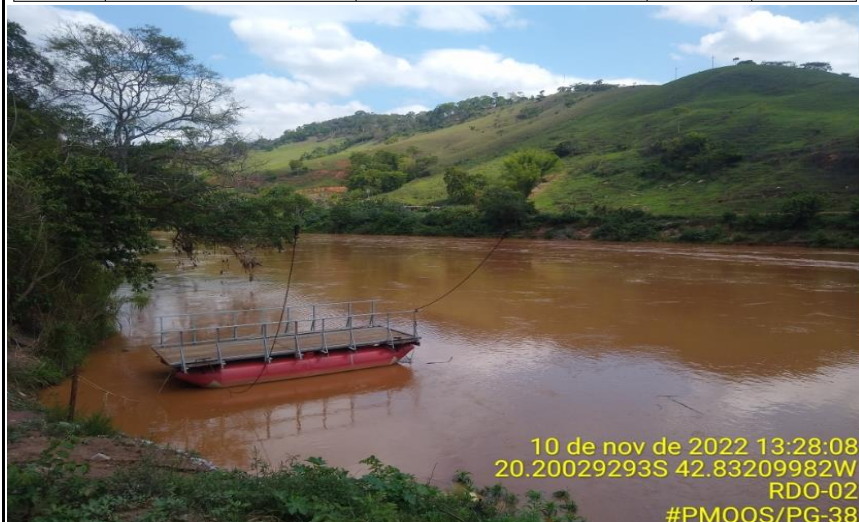
Código	Nome do ponto	Descrição	Lat	Long
RDO 02J	Rio Doce - Doce 02J/MG	Rio Doce em Santa Cruz do Escavaldo/MG, após vertedouro da Barragem	-20,2087	-42,8509

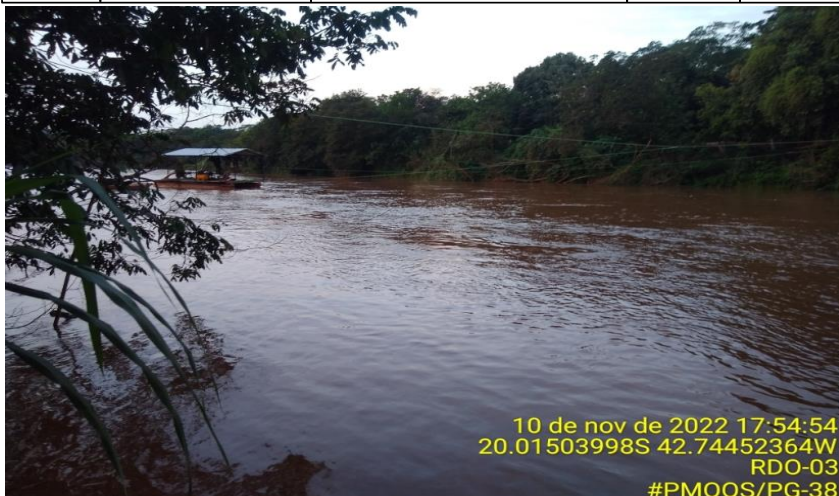
Código	Nome do Ponto	Descrição	Lat	Long
RDO 03	RDO 03 - Doce 03 em São Domingos do Prata/MG	Rio Doce em Sem Peixe/MG	-20,0144	-42,7446

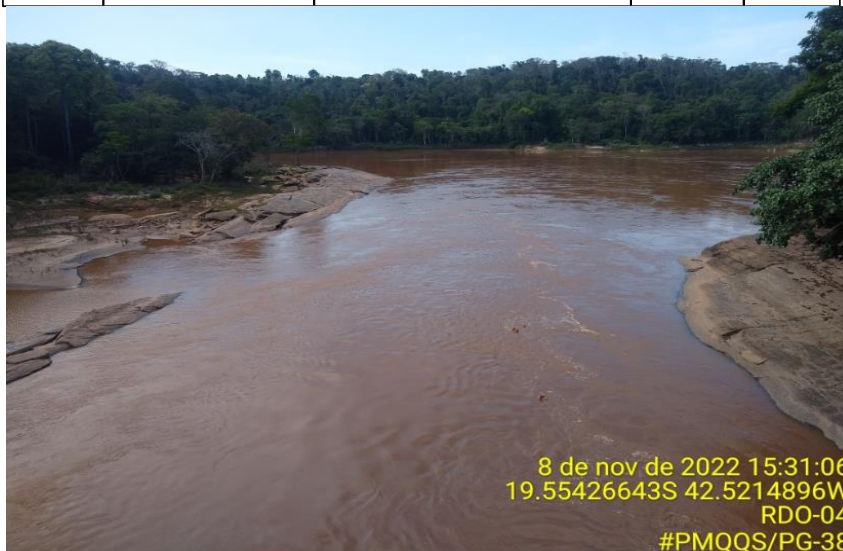
8 de nov de 2022 15:31:06
 19.55426643S 42.5214896W
 RDO-04
 #PMQQS/PG-38

Código	Nome do Ponto	Descrição	Lat	Long
RDO 04	RDO 04 - Doce 04 em Bom Jesus do Galho/MG	Rio Doce em Bom Jesus do Galho/MG	-19,5542	-42,5214

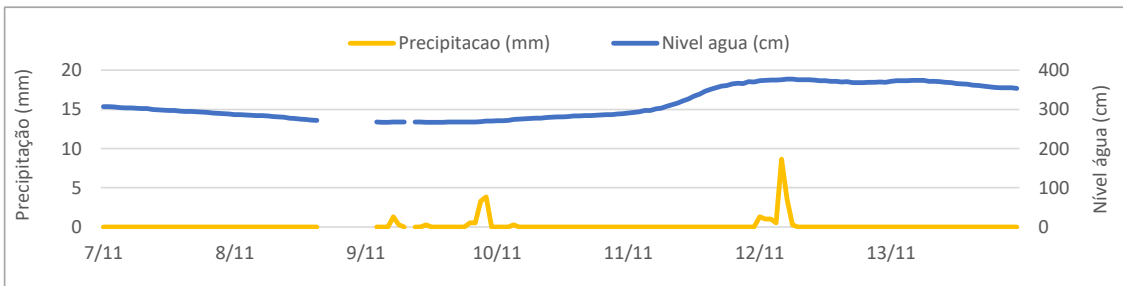
Gráfico Semanal

Observação: Não houve report de dados no dia 08/11 as 16h:00, 17h:00, 18h:00, 20h:00, 22h:00 e 23h:00, e no dia 09/11 as 00h:00, 01h:00 e as 08h:00, devido a erros de transmissão de dados. Observado aumento de turbidez a partir do dia 10/11, devido à ocorrência de precipitação registradas na bacia do rio Doce.

RDO 04 - Não houve report de dados no dia 08/11 as 16h:00, 17h:00, 18h:00, 20h:00, 22h:00 e 23h:00, e no dia 09/11 as 00h:00 e 01h:00, devido a erros de transmissão de dado.

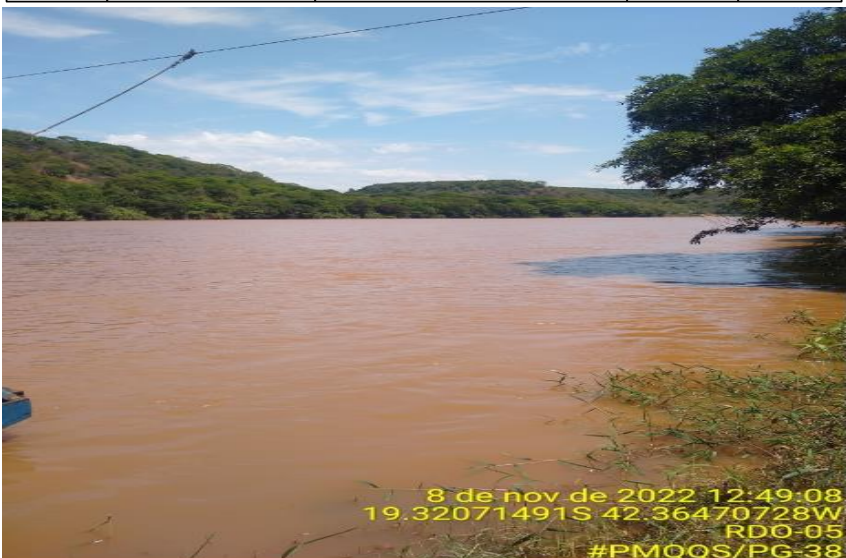
Código	Nome do Ponto	Descrição	Lat	Long
RDO 05	RDO 05 - Doce 05 em Belo Oriente/MG	Rio Doce em Belo Oriente/MG	-19,3207	-42,3646

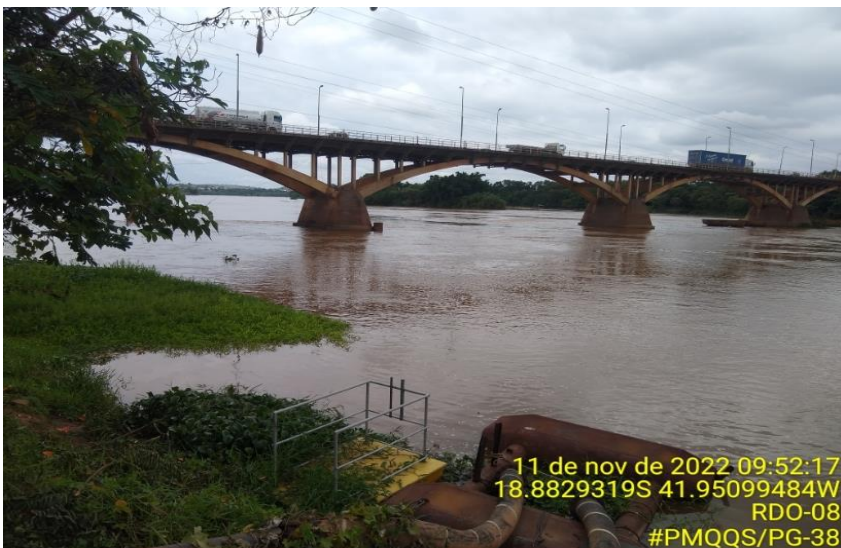
Código	Nome do Ponto	Descrição	Lat	Long
RDO 08	RDO 08 - Doce 08 em Governador Valadares/MG	Rio Doce em Governador Valadares/MG	-18,8833	-41,9526

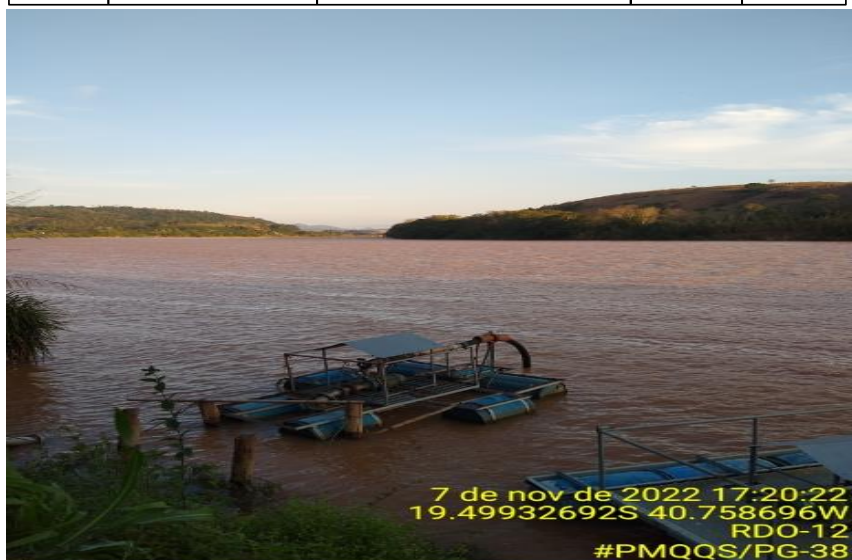
Código	Nome do Ponto	Descrição	Lat	Long
RDO 12	RDO 12 - Doce 12 em Colatina/ES	Rio Doce em Itapina/ES	-19,4993	-40,7587

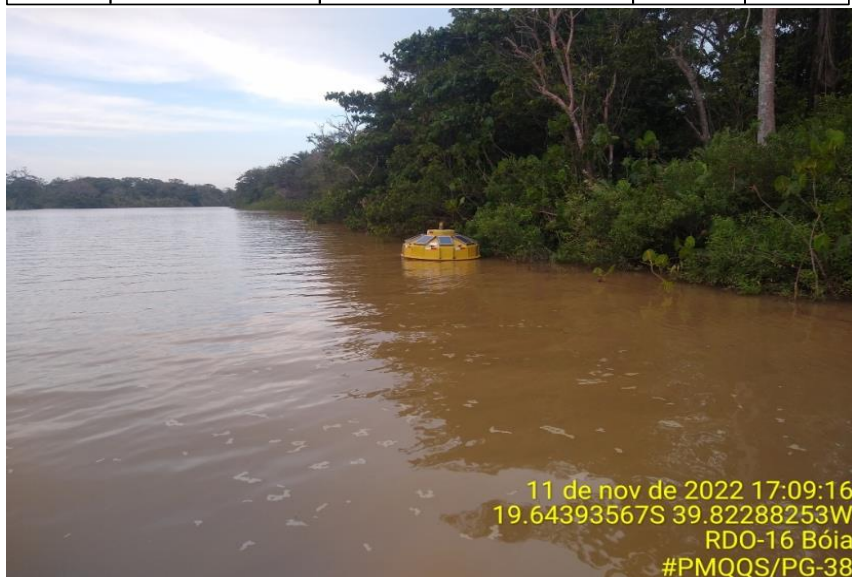
11 de nov de 2022 17:09:16
 19.64393567S 39.82288253W
 RDO-16 Bóia
 #PMQQS/PG-38

Código	Nome do Ponto	Descrição	Lat	Long
RDO 16	RDO 16 - Doce 16 em Linhares/ES	Foz do rio Doce em Regência/ES	-19,6464	-39,8232

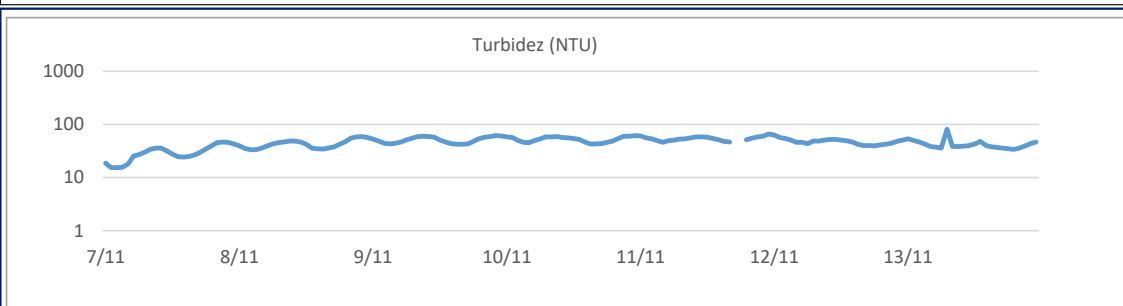
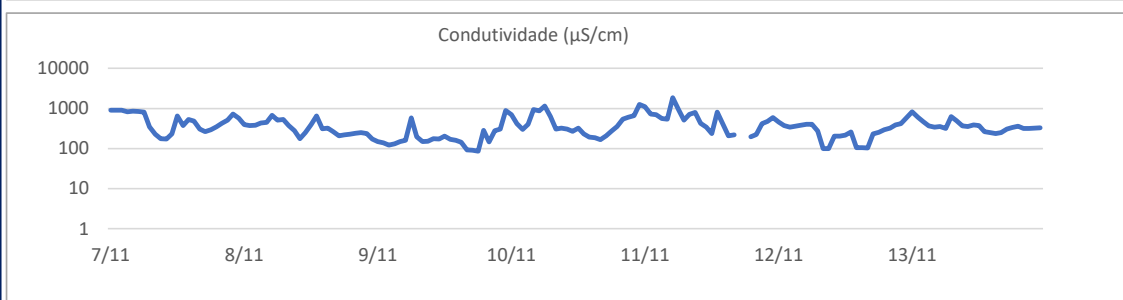
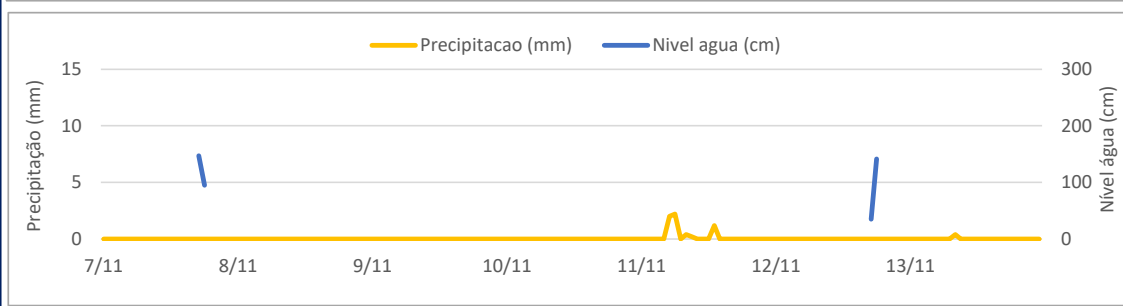
Gráfico Semanal

Observação: Observado pico de turbidez suspeito no dia 13/11 as 07h:00, não sendo possível identificar a causa, que poder ser devido a erros de leitura do sensor ou obstrução no momento da leitura. A estação ficou sem reportar dados de nível entre os dias 07/11 e 13/11 devido a erros de leituras do sensor.

RDO16 - A estação ficou sem reportar dados de nível entre os dias 07/11 e 13/11 devido a erros de leituras do sensor.

RDO 16 - Observado pico de turbidez suspeito no dia 13/11 as 07h:00, não sendo possível identificar a causa, que poder ser devido a erros de leitura do sensor ou obstrução no momento da leitura.
